BERNER MÜNSTER-STIFTUNG TÄTIGKEITSBERICHT 2002

H. Häberli, Münsterarchitekt
Münsterbauleitung Bern

Bern, April 2003

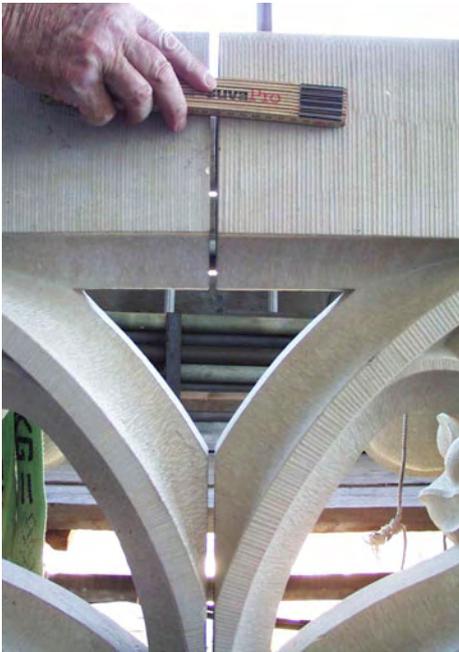
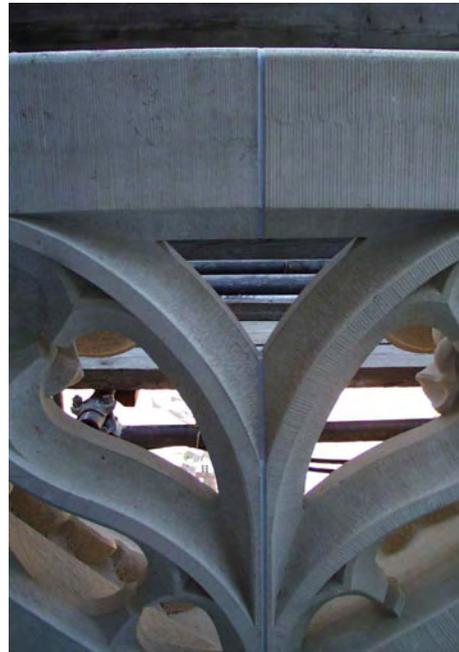
Elastische Kittfugen sollen an gut zugänglichen Stellen, wie hier der Brüstung, dazu beitragen, Temperaturspannungen abzubauen und Schäden zu vermindern (links: vorher, rechts: fertig verfugt)

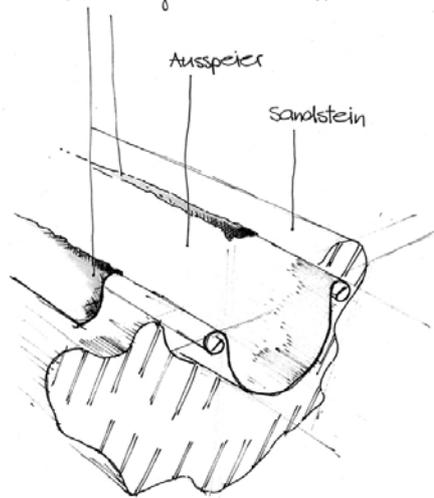
Berner Münster
Skizze Abdichtung Ausspeier Westfassade

Abweisbleche (links) und Abdichtung von Fugen mittels Bleilappen (rechts): Die Detailzeichnung zeigt den Anschluss eines Wasserspeiers unterhalb der Brüstung am Viereckkranz.

Abdichtung mittels Bleilappen

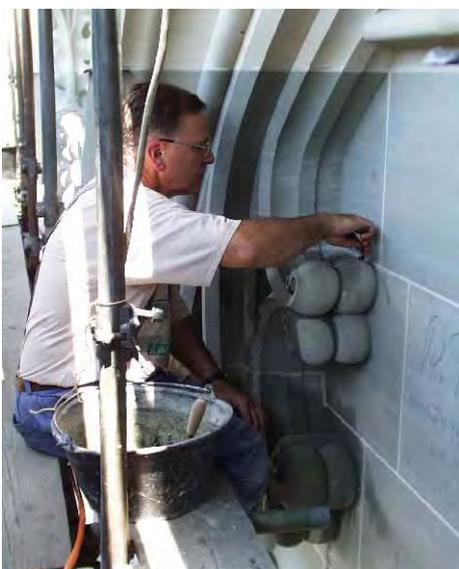
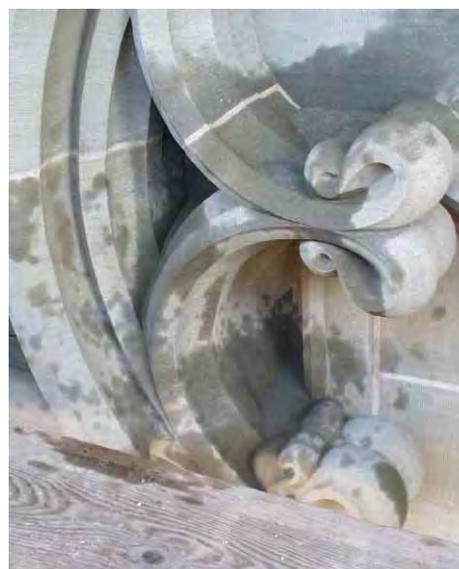
Horizontale Flächen und Mulden, in denen sich Schnee und Eis ansammeln könnte, werden ausgemörtelt.

Auf Schicht 67 der Zwischengalerie mussten die Löcher geschlossen werden, in welchen die Balken des Basisgerüsts abgestützt waren.

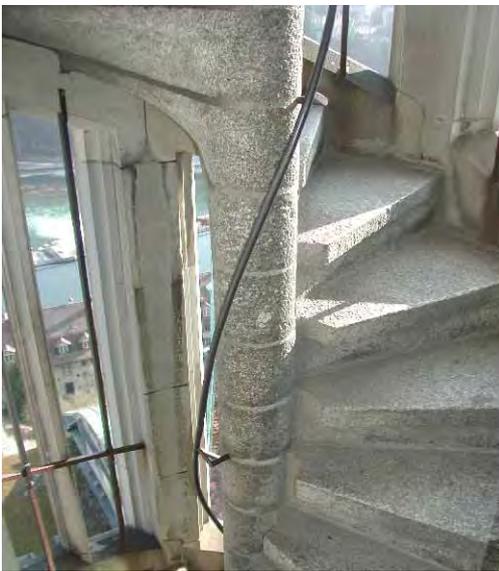
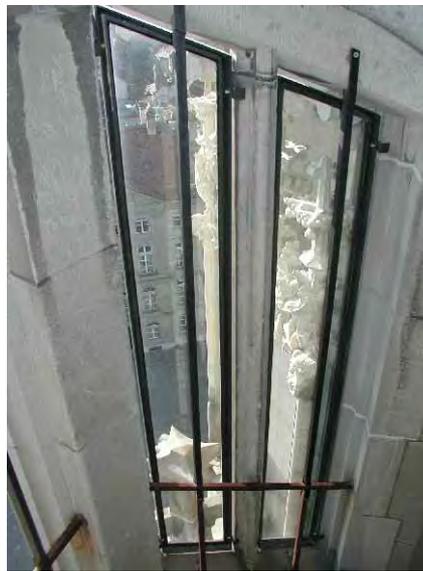
Etwas mehr Komfort: Das südliche Treppentürmchen wurde zur Wiedereröffnung der Besuchergalerie an der Westseite mit einem neuen Geländer versehen. Im Bereich der reich profilierten Baldachine wurde gegen Vandalenakte eine Schutzverglasung eingerichtet.

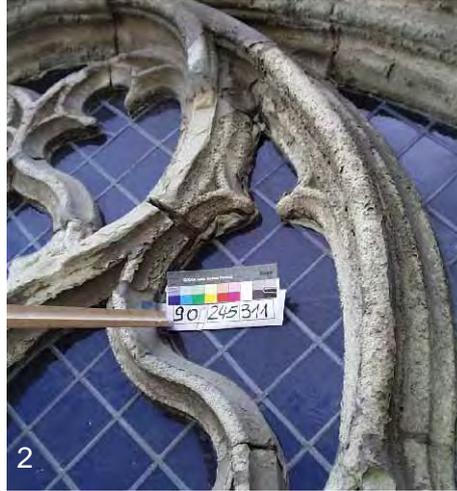
- 1 Typische Abplatzungen an wetterabgewandter Seite bei Zuger Sandstein. Beispiel: Fialenschaft Strebewerk Südseite, Ansicht Ost
- 2 Schadensbild Berner Sandstein (Sanden, Schuppenbildung, lagerparalleles Aufspalten). Beispiel: Fenstermasswerk Seitenschiff Nord

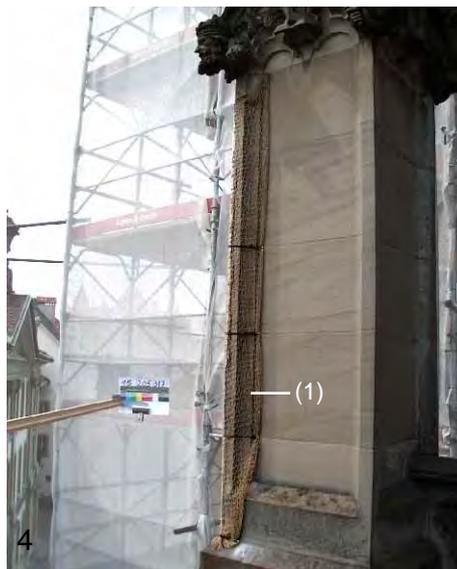
- Fiale 15/205/317 Süd:
- 3 starke Risse in horizontaler und vertikaler Richtung im Zegersandstein
 - 4 Sicherung der gefährdeten Stelle mit Schutznetz (1)

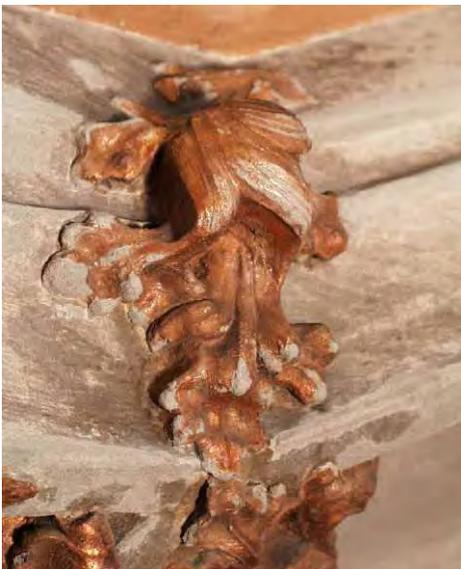
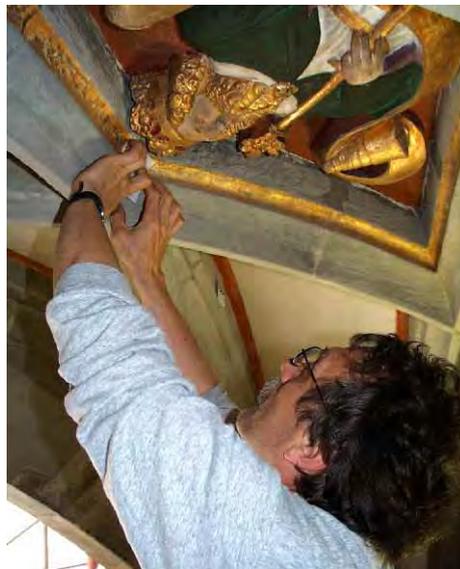
Die Farbfassungen an den Schlusssteinen waren zum Teil bereits stark beschädigt. Sie wurden gefestigt, Farbschollen wurden zurück geklebt und gesichert. An wenigen Stellen wurde retuschiert oder wurden Vergoldungen ergänzt.

links:
Stützkittungen an einem
Schlussstein des Nord-
portals West

rechts:
Ergänzen der Vergoldun-
gen am Schlussstein des
Nordportals Ost

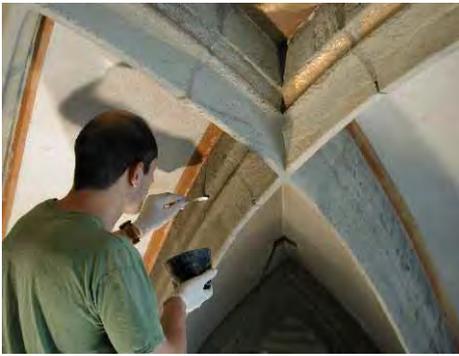
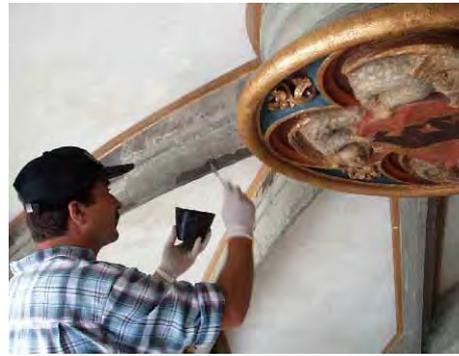
Gewölberippe vor (links)
und nach der Restaurie-
rung/Konservierung
(rechts)

Aufgeschuppte und aufgebrochene Oberflächen, die hauptsächlich an den Gewölberippen auftraten, wurden geschlossen. Da die Dicke der Antragschicht im Millimeterbereich lag, wurde im Hinblick auf einen geringen Nachpflegeaufwand nicht mit einer mineralischen Mörtelschlämme, sondern mit wässriger Kieselsäuredispersion gearbeitet. Dieses Verfahren ist für die Münsterbauhütte neu, hat sich aber an verschiedenen Referenzobjekten bisher bewährt. Nur durch Offenheit, auch neueren Methoden gegenüber, wird es uns gelingen, herauszufinden, welche Methoden für welche Anwendungsbereiche am Münster am besten geeignet sind.

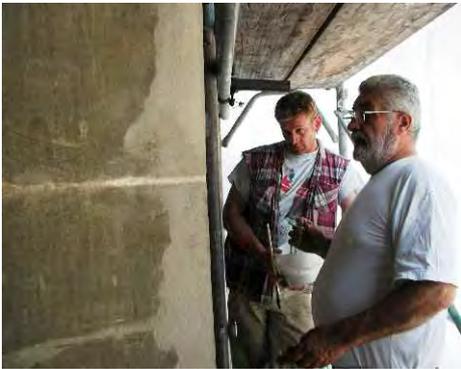
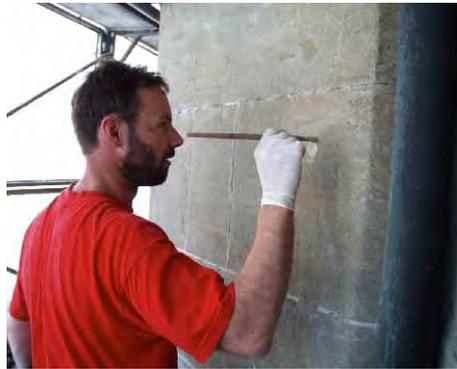
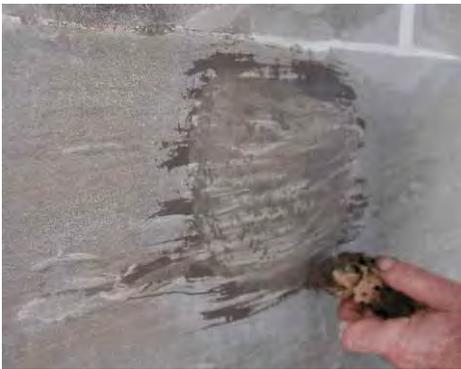
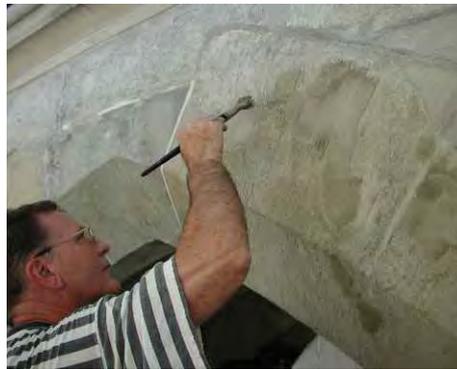
Da vor allem die ersten verwendeten Mörtelmischungen farblich viel zu hell waren, wurden die Flicke nach dem Austrocknen mit Mineralfarbe eingestimmt. Mit der Zeit gelang es, die Mörtelmischung farblich besser auf den Berner Sandstein abzustimmen, worauf den mittlerweile virtuosens Retuscheuren die Arbeit wieder auszugehen drohte...

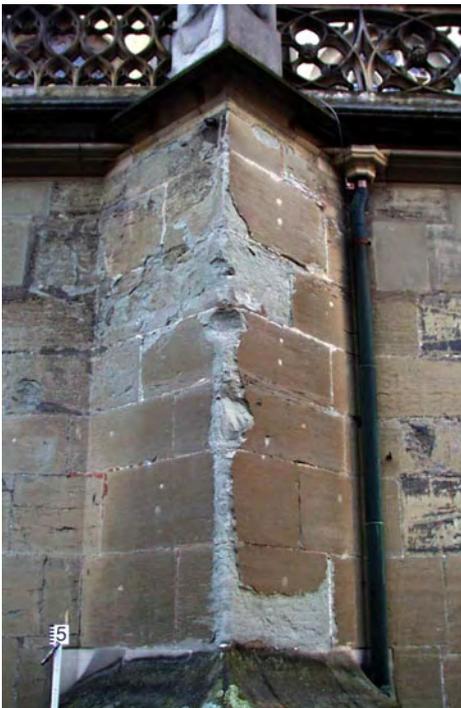
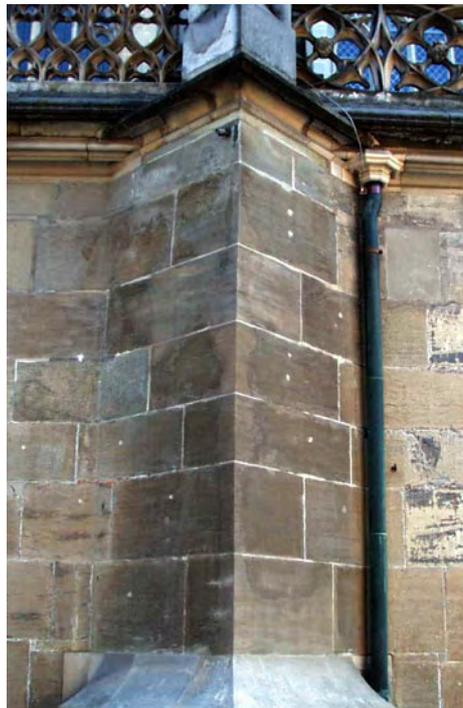
Pfeiler 55/255/311 im oberen Bereich des Nordportals. Vorzustand (23.11.2001)

Pfeiler 55/255/311 im oberen Bereich des Nordportals. Zustand nach der Restaurierung (6.08.2002)

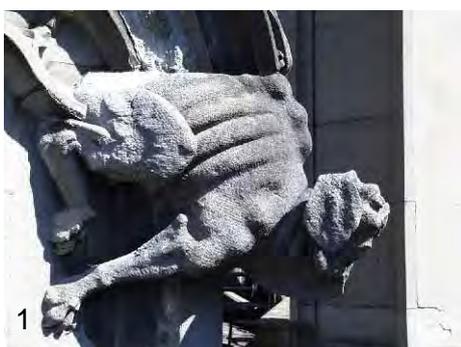
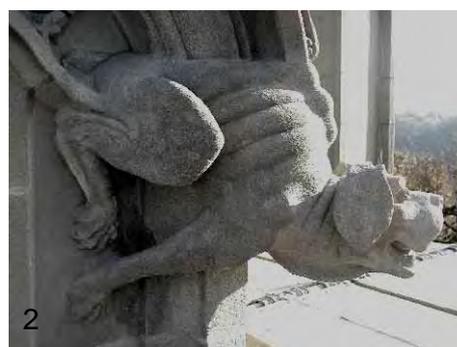
Hund am unteren Baldachin der Eckfiale Süd vor (1) und nach der Restaurierung/Konservierung (2) im Sommer 2002

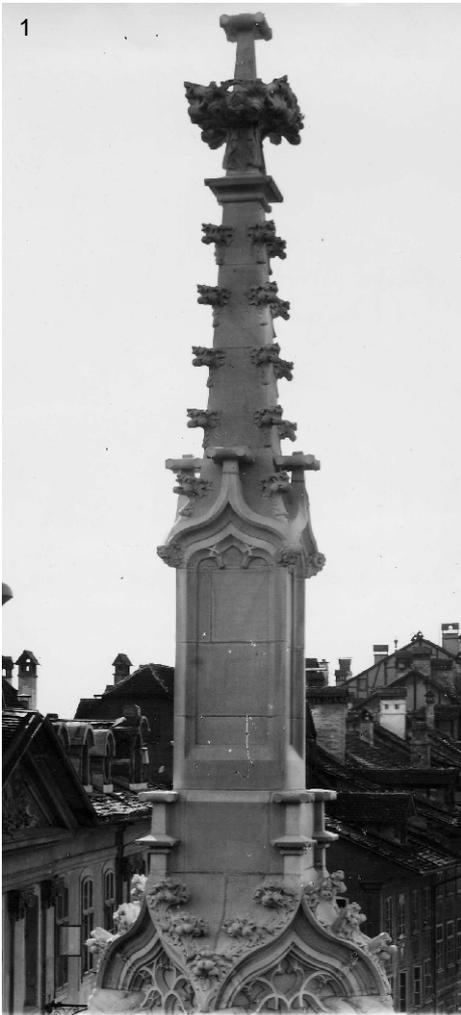
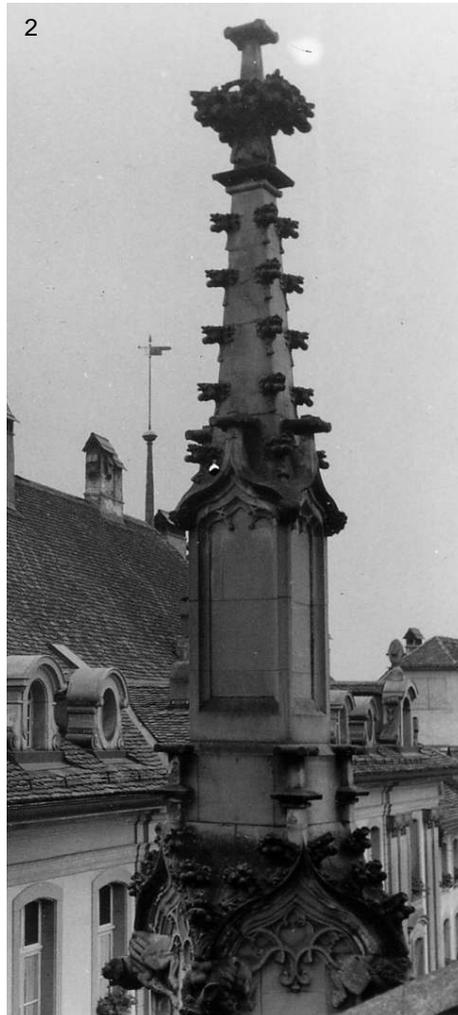
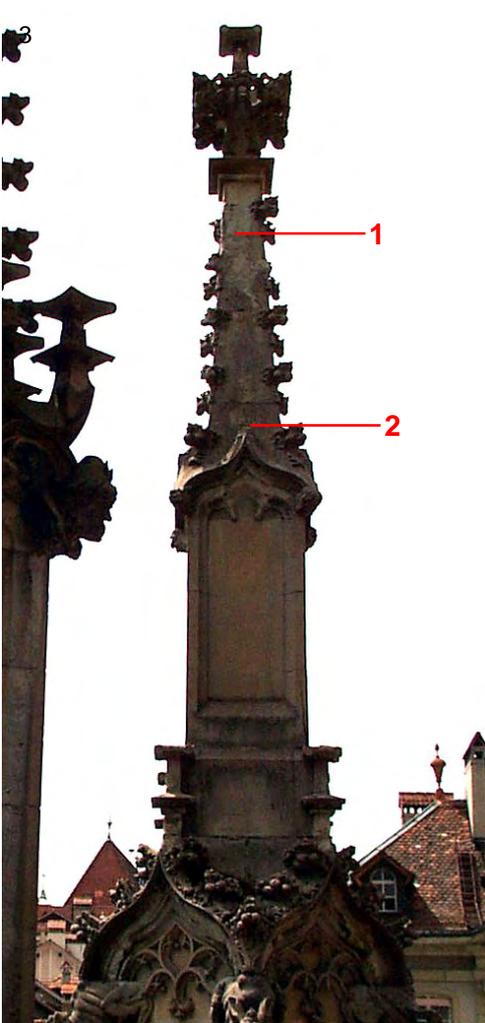
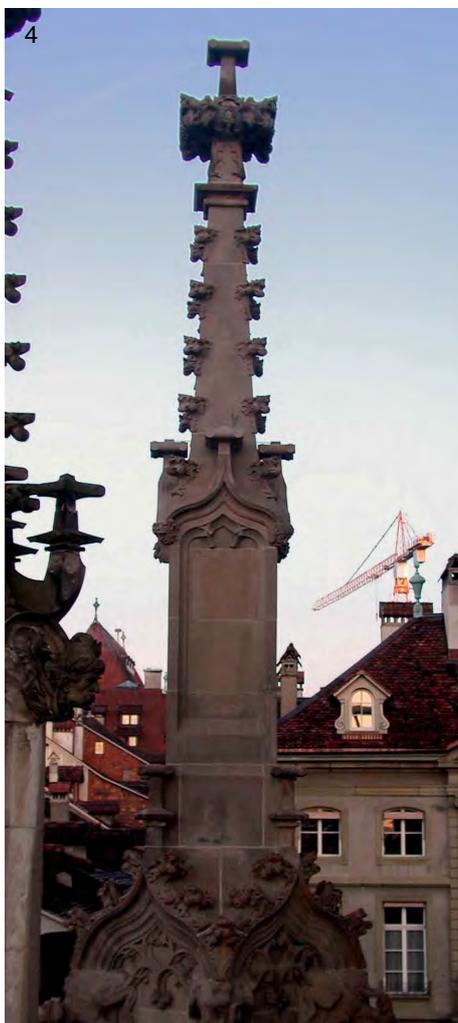
- 1 Die Eckfiale nach ihrem Vollersatz, um 1905/06
- 2 Zustand um 1950: bereits stark verschmutzt, aber alle Teile noch vorhanden
- 3 September 2000, angetroffener Zustand vor der Restaurierung: Krabben am Fialenries (1) stark verwittert oder fehlen. Teile der Fabelwesen sowie die Knäufe am oberen Baldachin (2) fehlen ganz.
- 4 Fiale nach der Konservierung/Restaurierung, Schlusszustand Oktober 2002

Wie auch an vielen anderen Stellen am Berner Münster bestand hier grosser Handlungsbedarf, da das Objekt ohne geeignete Konservierungs- und Restaurierungsmassnahmen bald vollständig verwittert und als letzte Möglichkeit nur noch der Totalersatz geblieben wäre.

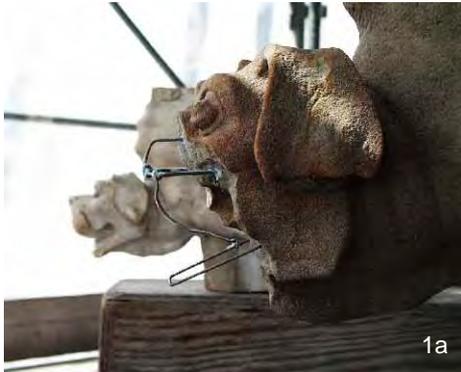
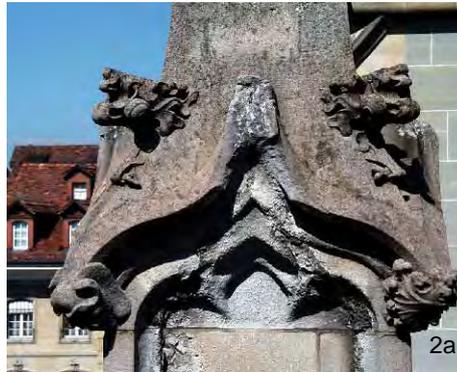
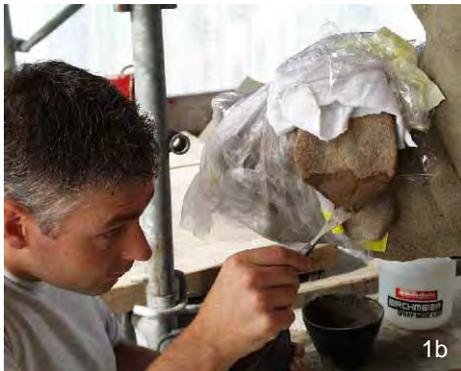
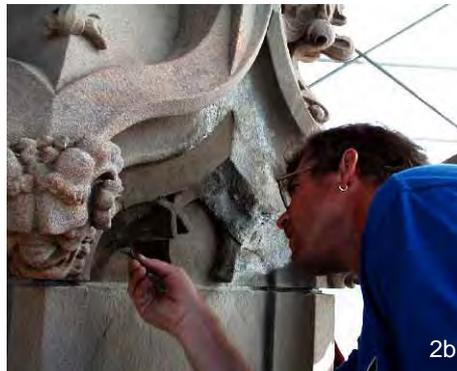
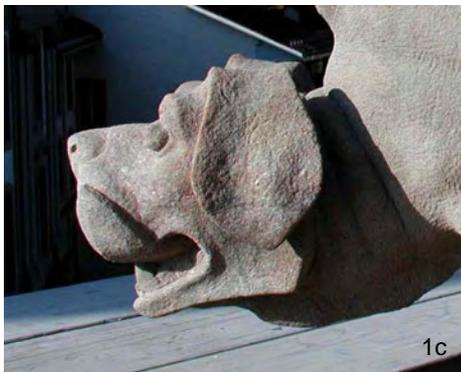
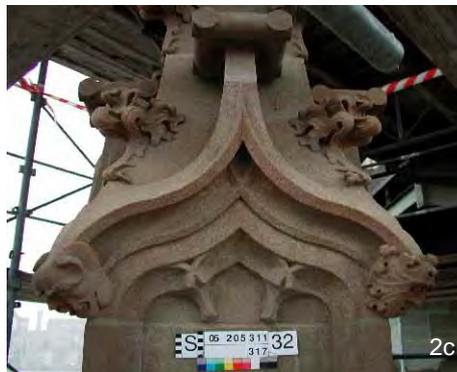
Nicht zuletzt zu Übungs- und Experimentierzwecken wurde an einigen stark verwitterten Partien der Fiale mit den Restaurierungsarbeiten (Wiederherstellung der Lesbarkeit durch Aufmörtelungen/Reprofilierungen) sehr weit gegangen. So konnten Möglichkeiten und Grenzen der im ungeschützten Aussenbereich für die Münsterbauhütte neuen Arbeitsweise herausgefunden werden.

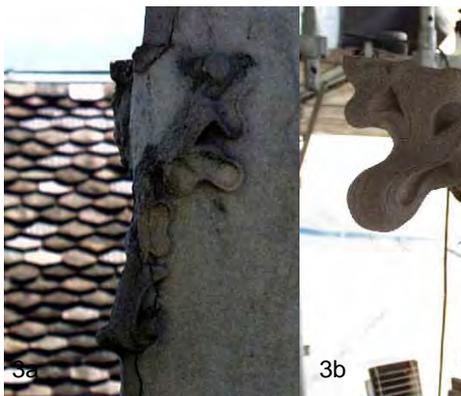
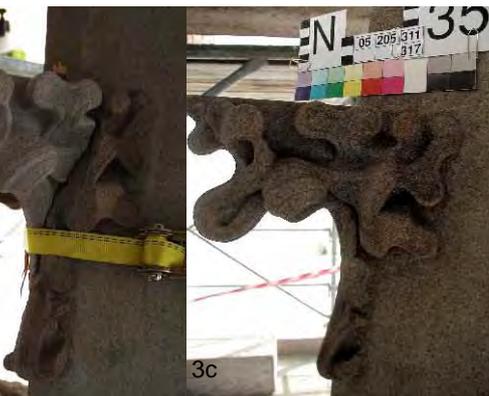
- 3a nahezu vollständig
abgewitterte Krabbe
- 3b partieller Steinersatz
- 3c wiederhergestellte
fertige Krabbe

An einigen Stellen war die Fiale bereits so stark verwittert, dass ein Ersatz mit Naturstein sinnvoller als eine komplette Reprofilierung mit Mörtel erschien. Die Knäufe am oberen Baldachin sowie eine vollständig abgewitterte Krabbe wurden in Bollinger Sandstein ersetzt. Auch hier wurde darauf geachtet, möglichst wenig bestehende Substanz zu entfernen und partiell noch vorhandene Formen zu erhalten.

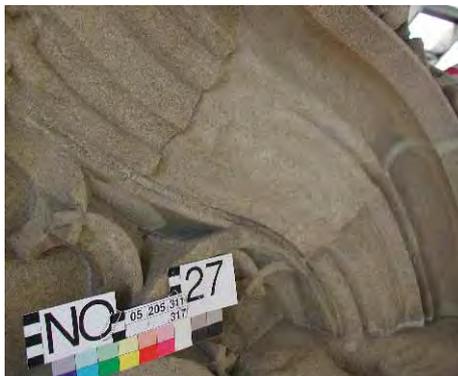
Feucht halten der Mörtelflicke mit feuchten Lappen/Haushaltfolie: rein mineralischer Mörtel erfordert viel Konzentration und Geduld — auch bei der Nachpflege.

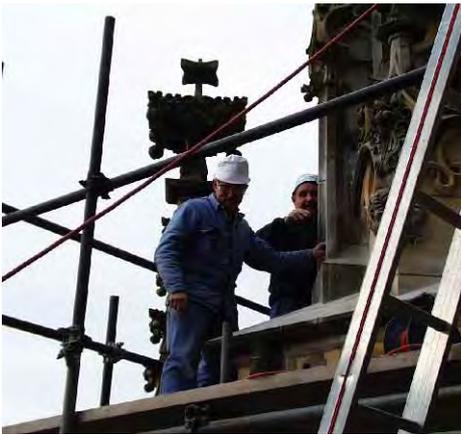
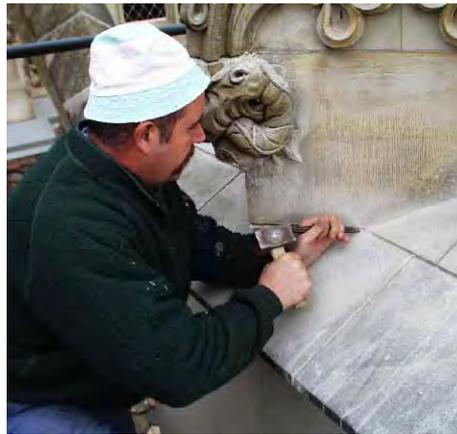
Pfeiler 85 Südseite

Vorzustand der Fiale:
Ausgeprägte Risse auf
der Ostseite
(Fotos Dezember 2000)

1. Gesamtreinigung der Fiale
2. Festigung der sandenden Partien mit Kieselsäureester (vor allem am Zuger Sandstein)
3. Schliessen offener Risse mit Acrylharz
4. Allgemeine Fugensanierung
5. Ergänzung grösserer Fehlstellen mit mineralischem Mörtel, kleinerer Fehlstellen mit einem Mörtel auf Kieselsäurebasis
6. Wo nötig: farbliches Einstimmen der Mörtelflicke

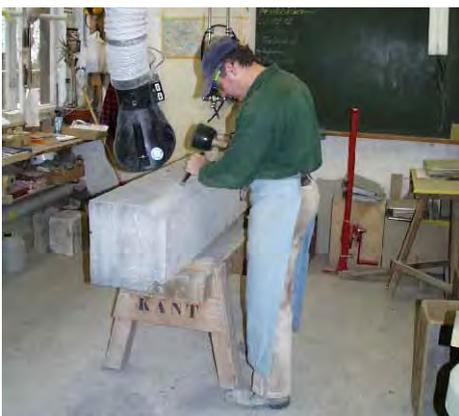
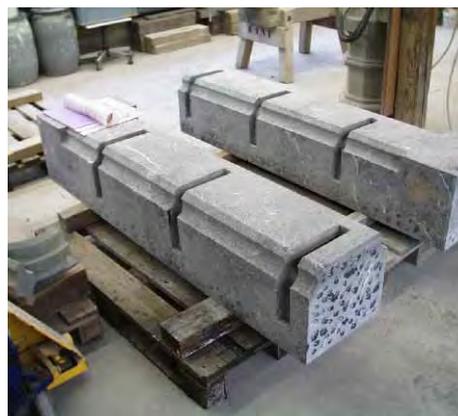
Neu hauen der Sockelstücke aus Kalkstein und versatzbereite Stücke in der Münsterbauhütte

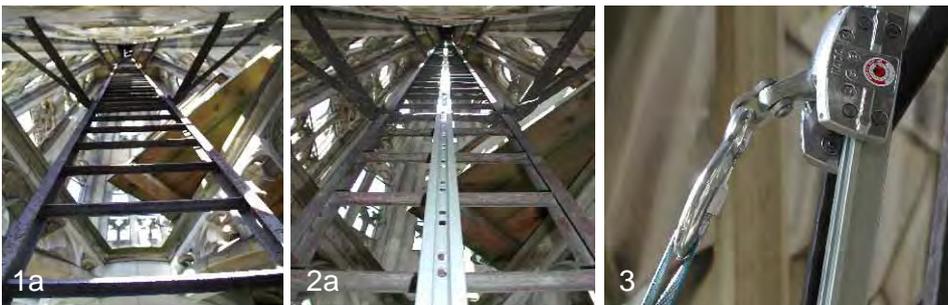
Leiter Turmhelm innen

Leiter im Inneren des Turmhelms (Zugang zur Helmspitze)

Zustand vor (1a+b) und nach den Sicherheitsanpassungen (2a+b)

(3) Detail der neuen Fallschutzschiene

Die alte Leiter im Innern des Turmhelms stellte ein Sicherheitsrisiko dar. Nach der Evaluation von Kosten und Nutzen diverser Möglichkeiten (unter anderem des Ersatzes der bestehenden Leiter durch eine neue, verzinkte Leiter mit Rückenschutz) wurde die bestehende Leiter mit einer Fallschutzschiene versehen (Fallschutzläufer analog zur Leiter im Aussenbereich des Turmhelms). So konnte mit relativ wenig Aufwand der Aufstieg zur Turmspitze den heutigen Sicherheitsanforderungen angepasst werden.

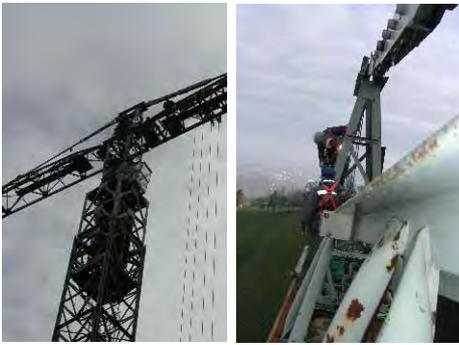
Notsicherung Kran Steinbruch

Der Zustand des Krans im Steinbruch (Baujahr 1967) ergab Ende Herbst Grund zur Besorgnis. Bei einer Kontrolle wurden mehrere Risse in der Kranspitze oberhalb des Auslegers entdeckt.

Eine Notsicherung wurde unter Beizug des Ingenieurs umgehend in die Wege geleitet. Der bestehende Kranausleger hatte eine Maximalbelastung von 5.5 Tonnen bei 30 m Auskragung. Nach den Reparaturen wird die Kranabnahme neu bei 4.5 Tonnen Maximalbelastung bei 30 m Auskragung festgesetzt.

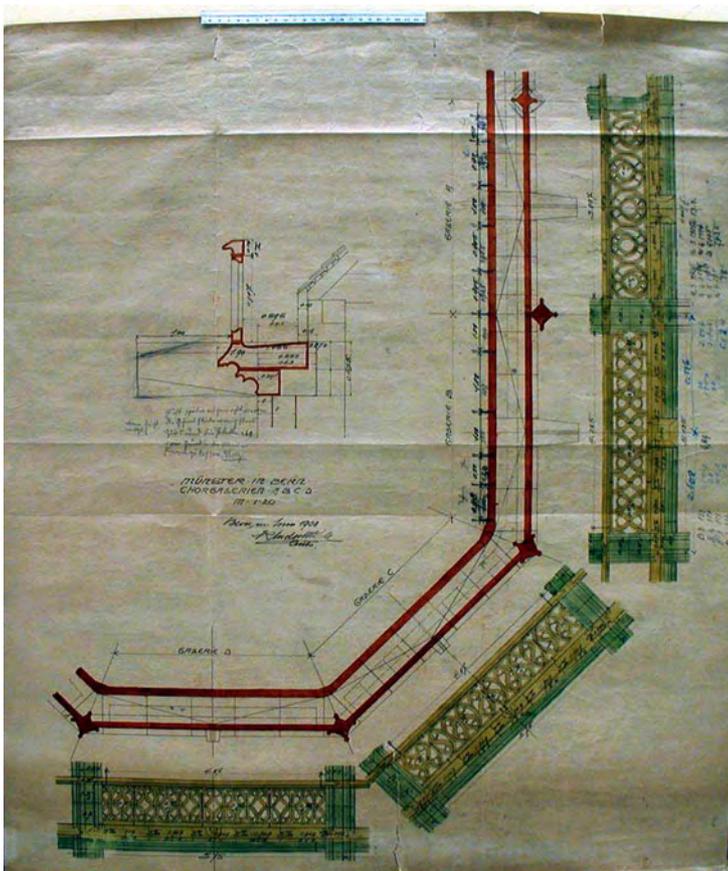
Münsterarchiv, MA 20-178, Original von Karl Indermühle, 1908. Heliografie, überhöht mit roter, gelber und grüner Aquarellfarbe sowie Blei- und Farbstift. Format: 94,8 X 81,4 cm.

Eine Durchsicht des Bestandes hat ergeben, dass fast alle Pläne in irgend einer Form eine Beschädigung aufweisen (Stockflecken, Risse an den Rändern und in den Falzen, Leim- und Klebestreifenreste, Schmutz und Gilb). Infolge der sehr unterschiedlichen Papierqualitäten ist auch der Grad der Schäden verschieden. So wurden Pläne aus dem späten 19. Jahrhundert bearbeitet, die ausser einigen Stockflecken keinerlei Beschädigung aufweisen und andere aus der selben Zeit, die sowohl stark vergilbt als auch in einzelne Teile zerrissen sind und dringend einer fachmännischen Restaurierung bedürfen.

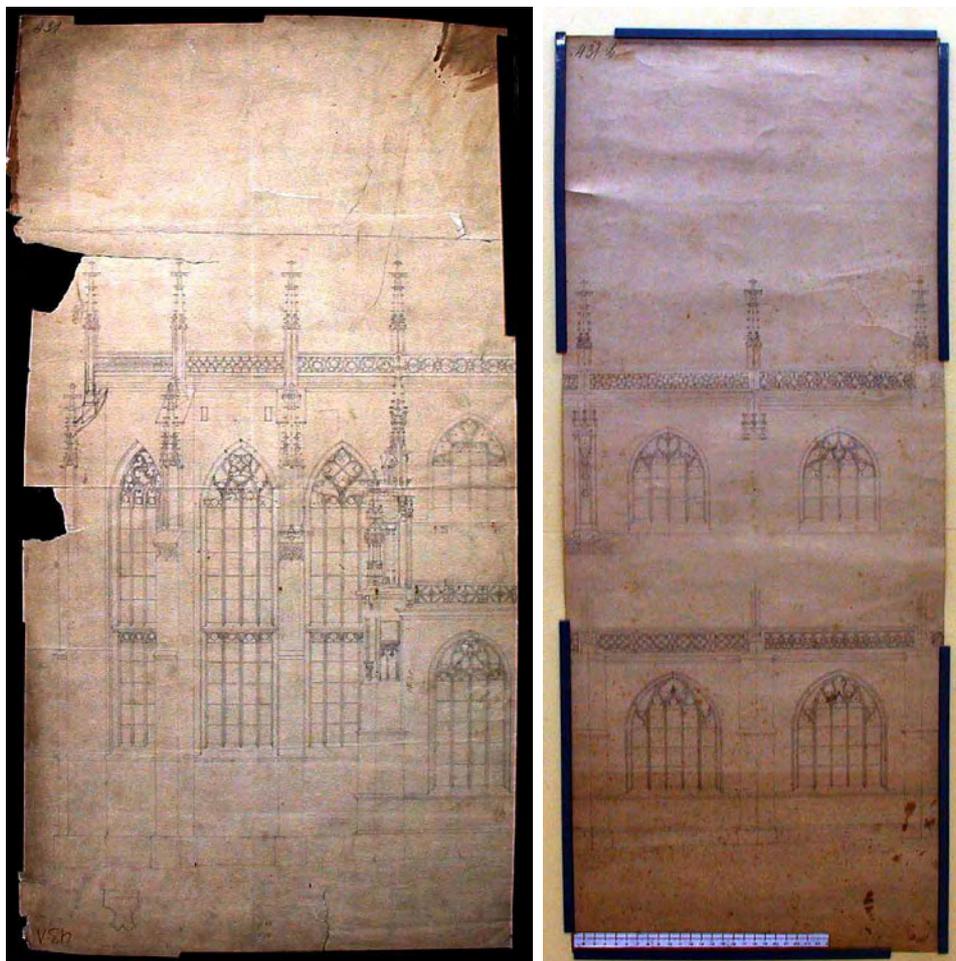
Lange erfolglos gesucht — nun im Rahmen des Archivprojekts aufgetaucht: Zwei Blätter, vermutlich zu einer Gesamtaufnahme des Münsters gehörig, aus der Zeit Karl Indermühles. Links MA 20-239, rechts aus den Beständen der Münsterbauhütte.
