Konservieren Restaurieren

Nordportale Ost + West

Im Winter 2001/2002 wurde unter der fachlichen Leitung von Restaurator A. Suter mit der Konservierung/Restaurierung der beiden nördlichen Seitenportale begonnen. Die geplante Winterarbeit zog sich bis in den Frühsommer hinein. Im Juni war eine erste Etappe abgeschlossen und die Portale konnten ausgerüstet werden. Eine zweite Etappe soll im Sommer 2003 zur Ausführung kommen und umfasst die Restaurierung/Konservierung der sehr alten, filigranen Konsolen und Baldachine, der Türgewände sowie der Bänke im Sockelbereich.

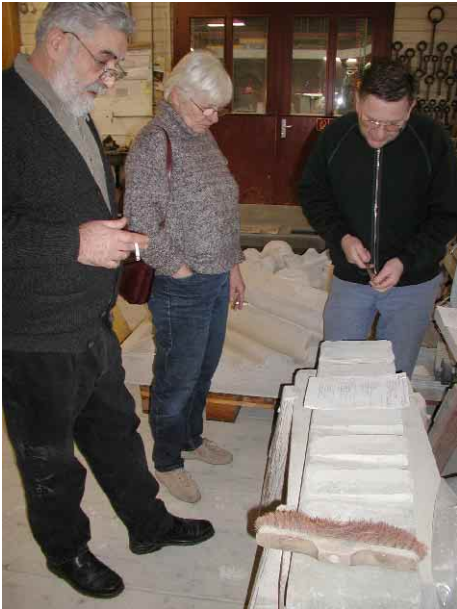
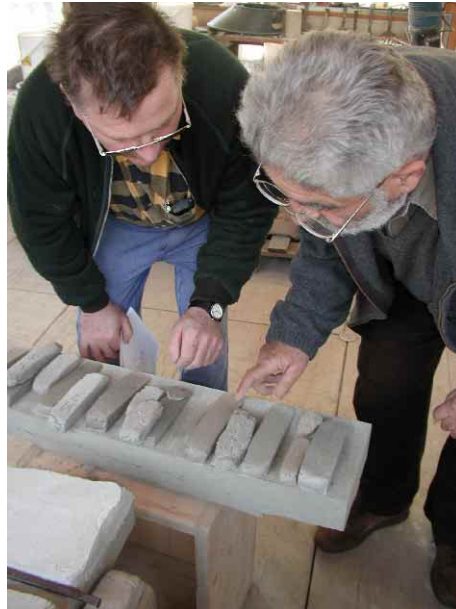
Parallel zu den Arbeiten am Bau wurden Versuche mit Mörtelanwendungen auf Berner Sandstein auch im ungeschützten Aussenbereich durchgeführt. Unter ständiger Begleitung durch Restaurator A. Walser wurden die Mörtelrezepte in der Münsterbauhütte selber entwickelt und am Bau hinsichtlich ihres Praxisverhaltens getestet. Dank der guten Teamarbeit aller Beteiligten verfügt die Münsterbauhütte nun über Rezepte nicht nur für den Zuger, sondern auch für den weicheren Berner Sandstein. Die ersten Langzeitbeobachtungen bestätigen die guten Erfahrungen.

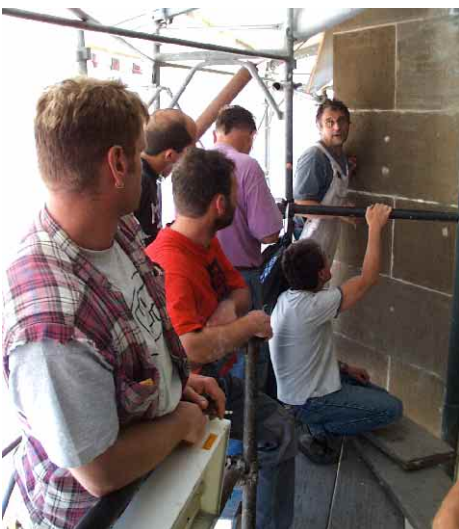
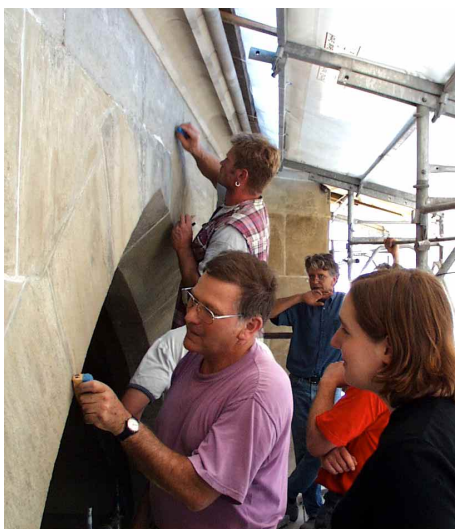
Gewölberippe vor (links)
und nach der Restaurie-
rung/Konservierung
(rechts)

Aufgeschuppte und aufgebrochene Oberflächen, die hauptsächlich an den Gewölberippen auftraten, wurden geschlossen. Da die Dicke der Antragschicht im Millimeterbereich lag, wurde im Hinblick auf einen geringen Nachpflegeaufwand nicht mit einer mineralischen Mörtelschlämme, sondern mit wässriger Kieselsäuredispersion gearbeitet. Dieses Verfahren ist für die Münsterbauhütte neu, hat sich aber an verschiedenen Referenzobjekten bisher bewährt. Nur durch Offenheit, auch neueren Methoden gegenüber, wird es uns gelingen, herauszufinden, welche Methoden für welche Anwendungsbereiche am Münster am besten geeignet sind.

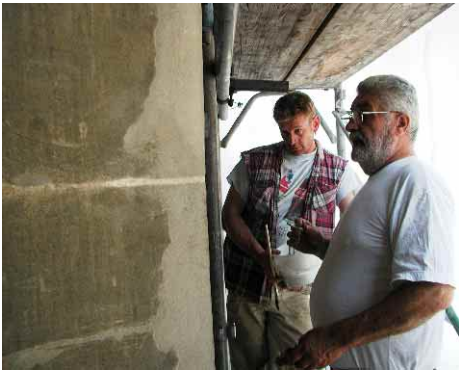
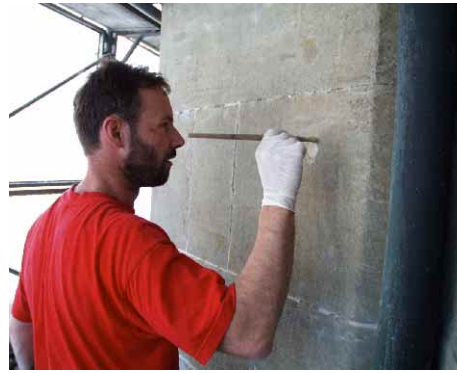
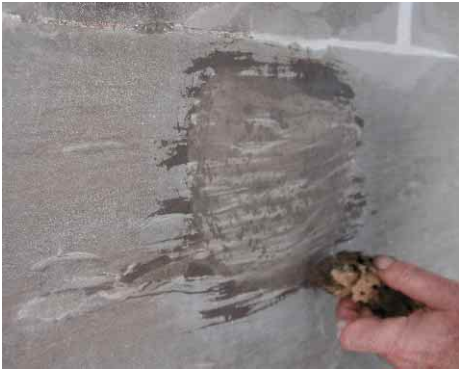
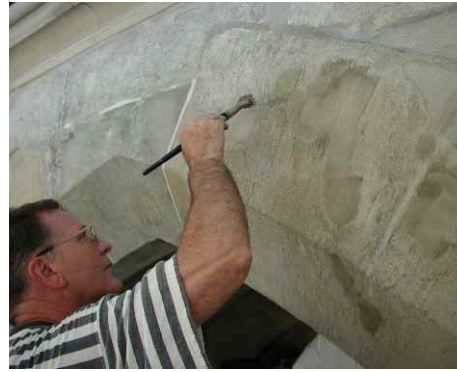
Da vor allem die ersten verwendeten Mörtelmischungen farblich viel zu hell waren, wurden die Flicke nach dem Austrocknen mit Mineralfarbe eingestimmt. Mit der Zeit gelang es, die Mörtelmischung farblich besser auf den Berner Sandstein abzustimmen, worauf den mittlerweile virtuosens Retuscheuren die Arbeit wieder auszugehen drohte...
