BERNER MÜNSTER-STIFTUNG TÄTIGKEITSBERICHT 2003

H. Häberli, Münsterarchitekt
Münsterbauleitung Bern

Bern, April 2004

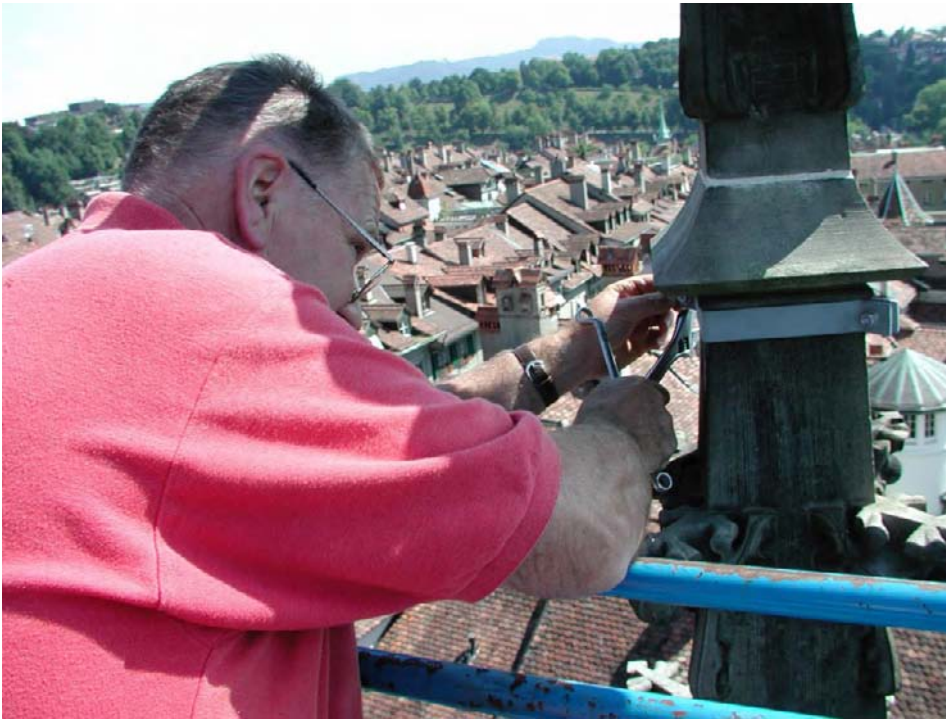
Starke Risse und offene Fugen, die an einer Brüstungsfiale im Chorbereich festgestellt werden mussten, sind vermutlich auf einen Blitzschlag zurück zu führen. Der Riss wurde provisorisch mit einer Eisenmanschette gesichert. Zur Vermeidung weiterer Frostschäden und zur Stabilisierung der Kreuzblume wurden die offenen Fugen mit Fugenmörtel geschlossen.

Anbringen einer Eisenmanschette an der gerissenen Brüstungsfiale

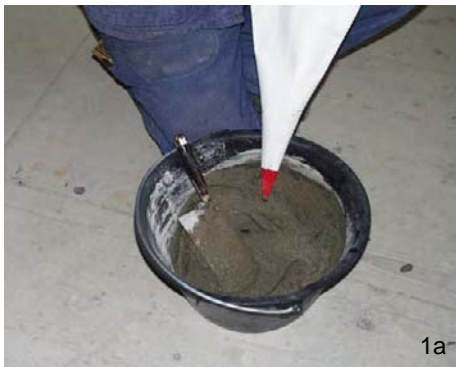
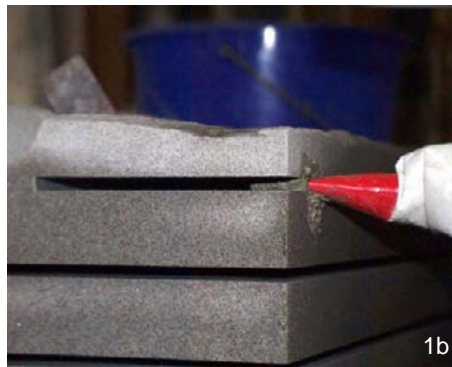
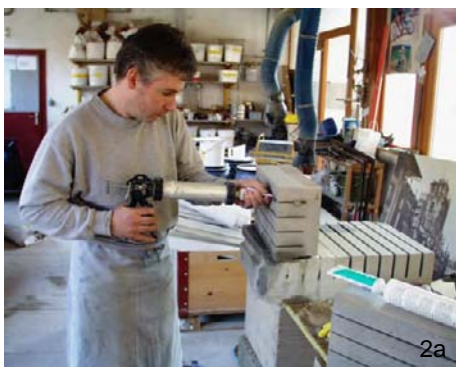
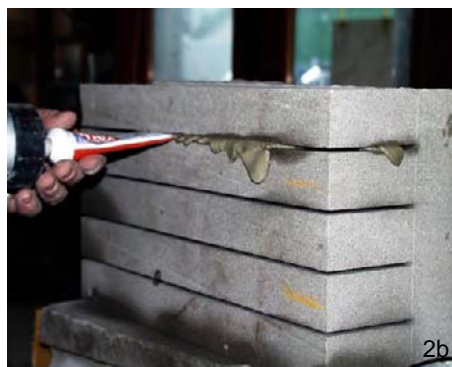
Der Turmhelm ist in 63-100 m Höhe besonders grossen Witterungseinflüssen ausgesetzt. Wärme und Kälte, einseitige Sonneneinstrahlung, mechanische Beanspruchung durch das Glockengeläute, Wind und Regen haben dazu geführt, dass die beim Helmaufbau 1890 mit einer Sand-Zementmischung geschlossenen Fugen stark abgebaut sind. Bei einer Zustandskontrolle wurden 2001 Schäden mit bis zu 10 cm tief klaffenden Fehlstellen entdeckt.

Mörtel mit Sandzusatz entmischten sich bereits vor der Anwendung und führten zu einer Verstopfung der Düse. Es bildeten sich auch zu viele Schwundrisse. Für die speziellen Bedingungen am Turmhelm erwies sich ein Fugenmörtel auf der Basis von reinem Edalkalk als am besten geeignet. Dieser ist gut verarbeitbar, dringt gut ein, hat wenig Schwund, benötigt wenig Nachpflege und weist eine leicht elastische Endhärte auf.

Ziel einer ersten Notmassnahme war es, die Schadstellen ohne Gerüst, also im Seil hängend, zu schliessen. Dies bedingte die Arbeit mit einem möglichst einfach zu verarbeitendem Mörtel, welcher keine grosse Nachpflege braucht. Dazu wurden im Vorfeld der Sanierung in der Münsterbauhütte Versuche mit verschiedenen Rezepturen und Techniken an Musterstücken durchgeführt und durch die später am Bau ausführenden Mitarbeiter auf Verarbeitbarkeit und Haftung überprüft.

Aufgrund von Anregungen von Peter Vötkli, Münsterbauhütte Ulm, wurden erste Versuche zum Einbringen des Mörtels mittels einer Pumpe sowie einer Zahnpastatube als Düse durchgeführt. Nachteil: beide Hände wurden bei der Pumpe gebraucht. Die definitive Verarbeitung erfolgte mittels aufgeschnittener Zahnpastatuben, die auf Kittauspresspistolen geschraubt und einhändig bedient werden konnten.

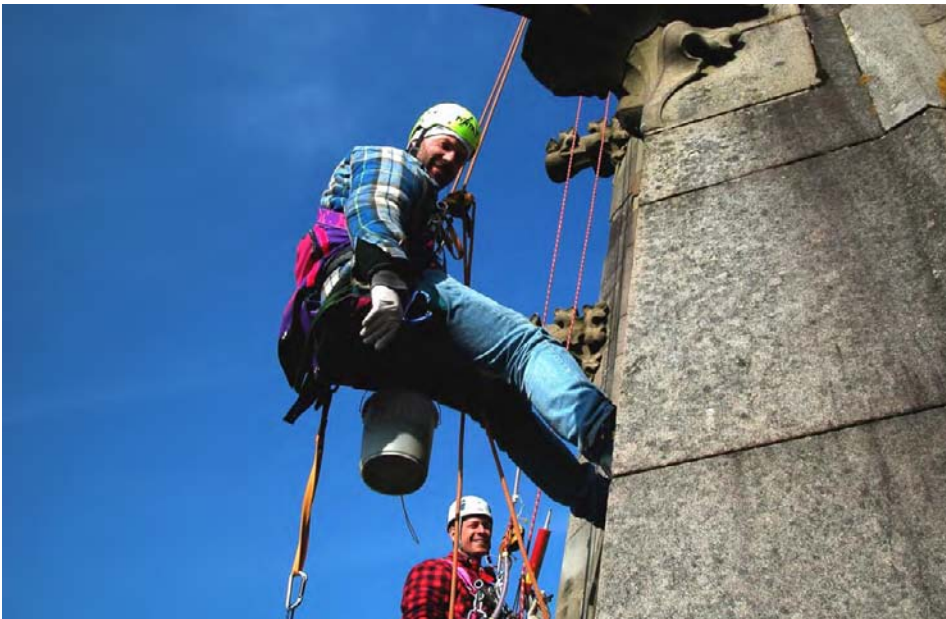
Impressionen von der Durchführung der Notmassnahmen, rund 80 m über dem Münsterplatz. Das Schliessen offener Fugen soll die Schadensprozesse am exponierten Turmhelm verzögern. Die Massnahme bewirkt aber auch einen Zeitgewinn bei der anspruchsvollen Planung der bevorstehenden Gesamtanierung des Helms.

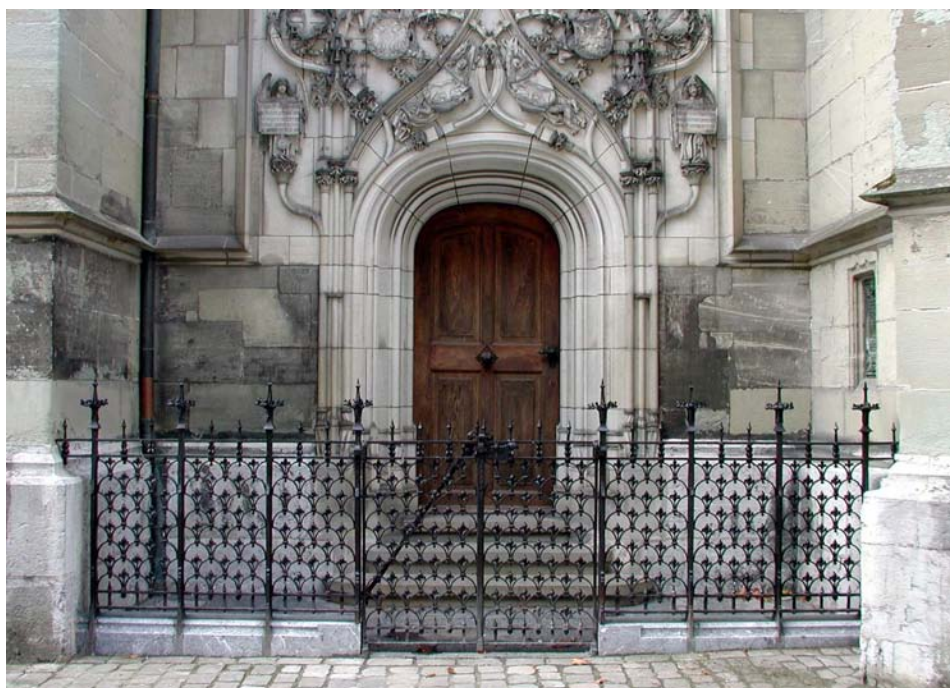
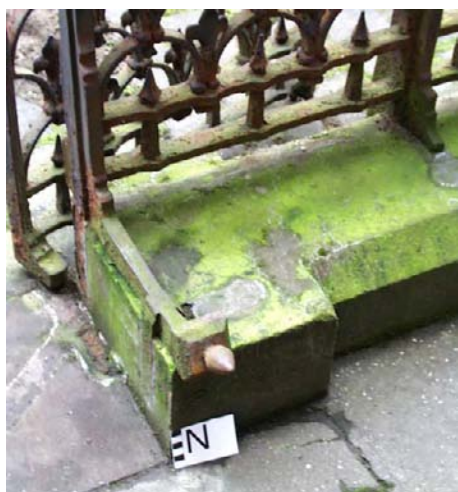
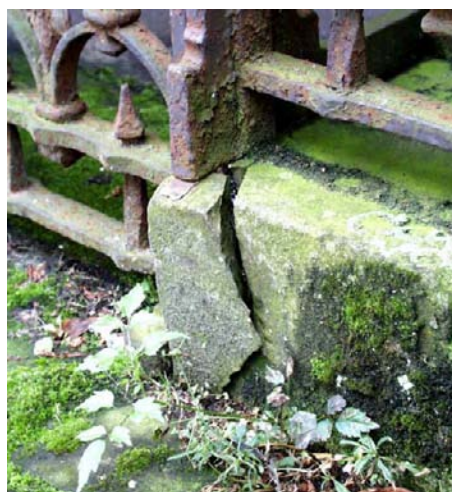
Schultheissen- pforte 80/245/311

Das geschmiedete Gitter aus dem 19. Jahrhundert wies seit längerer Zeit starke Korrosionsschäden auf und war funktionsuntüchtig. Nach der Restaurierung durch die Kunstschlosserei J. Schweizer 2002 wurde die Oberfläche nicht mit einer Farbschicht überzogen, sondern mit Leinöl eingebraunt. Bei dieser traditionellen Technik kommt das Metall ausgezeichnet zur Geltung. Sie erfordert jedoch die mehrfache Wiederholung des Arbeitsgangs. Bei einfacher aber regelmässiger Nachpflege ist ein dauerhafter Schutz vor Korrosion gewährleistet.

Vorzustand, November 2001: Vorwiegend durch Rostsprengungen zerstörter Gittersockel.

Der durch Frost und Rostsprengungen stark beschädigte Sockel des Tores wurde durch die Münsterbauhütte in Kalkstein neu gehauen und versetzt. Der offene und gerissene Asphaltbelag der Portalvorhalle wurde entfernt. Der neue Boden wurde mit alten Kalksteinplatten aus dem Lager der kantonalen Denkmalpflege ausgelegt. Im Sommer 2003 konnte das Gitter in Zusammenarbeit mit dem Kunstschmied durch die Münsterbauhütte an Ort montiert und mit Blei eingegossen werden.

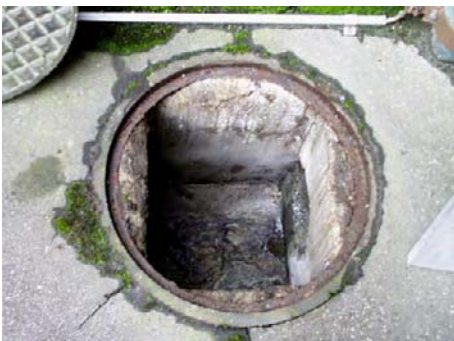
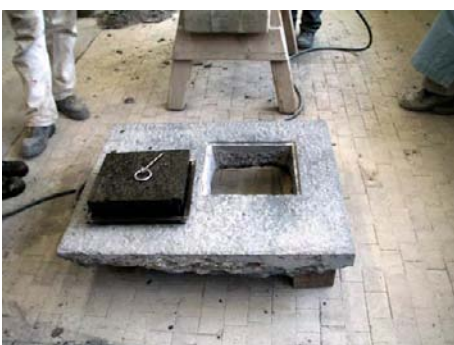
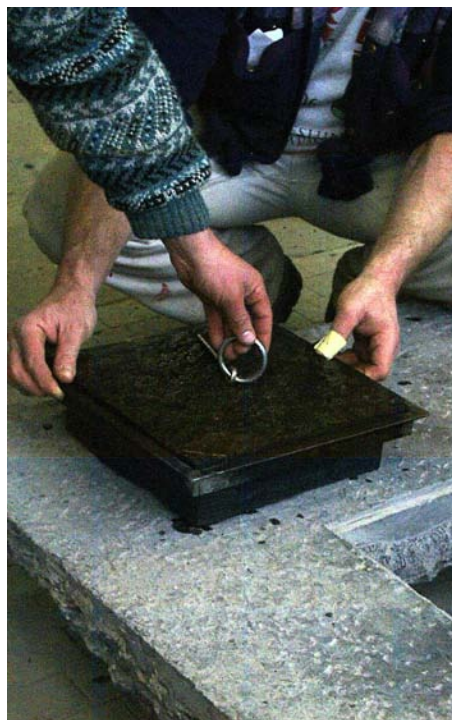
Schultheissenpforte
Servicedeckel auf Mass

Anstelle des defekten bestehenden Schachtdeckels wurde als Winterarbeit ein neuer Deckel aus Stein gehauen und in eine Bodenplatte eingelassen:

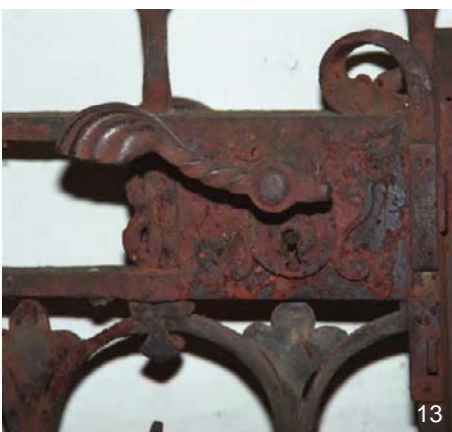
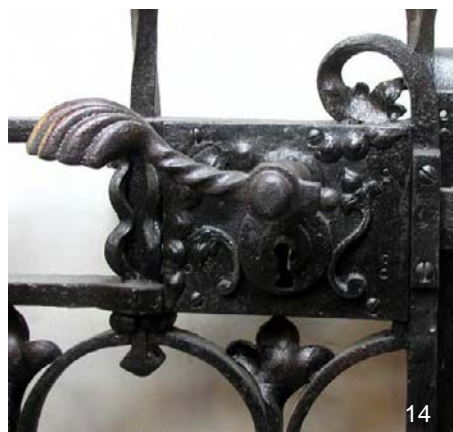
13 Stark verrostetes Git-
ter, Vorzustand vom
11.01.2002

14 Gitter nach der Re-
staurierung, Schlusszu-
stand vom 29.07.2003

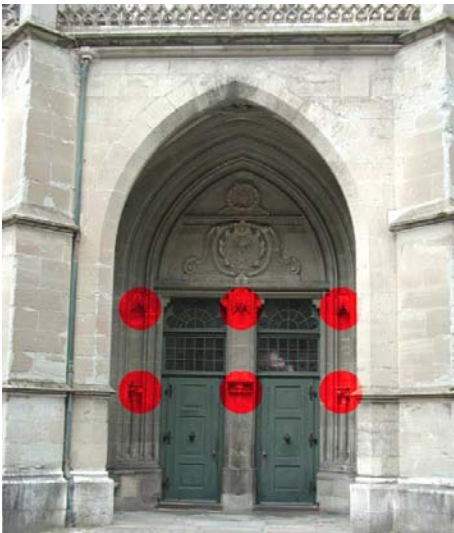
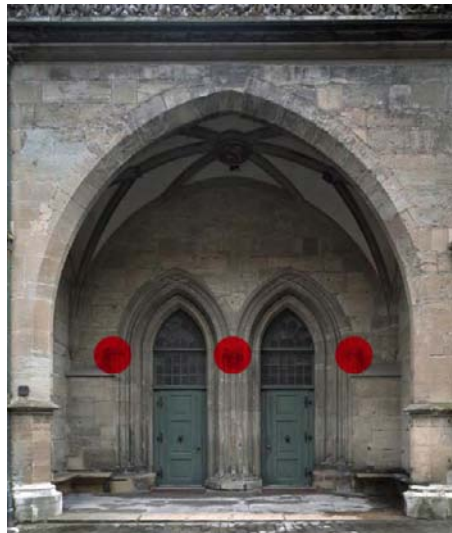
Nordportale West + Ost 30 + 60/250/311

Das typische an den Architekturteilen vorgefundene Schadensbild war:

- offene Kanten, nach hinten aufgeworfene Schollen und abblätternde Partikel
- sandende Bruchflächen
- starke schwarze Verschmutzung, darunter gelblichbraune Verfärbung (Oxydation der Steinoberfläche)

Die Konsolen und Baldachine im Nordportal Ost wurden 2002 unter Leitung von Restaurator A. Suter ohne vorherige Massnahmen durch die Münsterbauhütte vom Taubenkot gereinigt und gefestigt, um weitere Schäden während den Restaurierungsarbeiten zu vermeiden. Dieses Vorgehen erwies sich später für die filigranen und sehr alten Architekturteile, welche zum Teil noch Originaloberflächen aus dem 15. Jh. zeigen, als Nachteil. Ein Zurückkleben der nun stark versprödeten Steinschuppen und -schollen war nicht mehr ohne Substanzverlust möglich.

Im Nordportal West wurden daraufhin die Konsolen bei der Festigung auf Anraten von Restaurator U. Zumbrunn ausgespart. Hier wurden sämtliche Steinschollen zurückgelegt und die Bruchflächen mittels Stützkittungen geschlossen und konsolidiert.

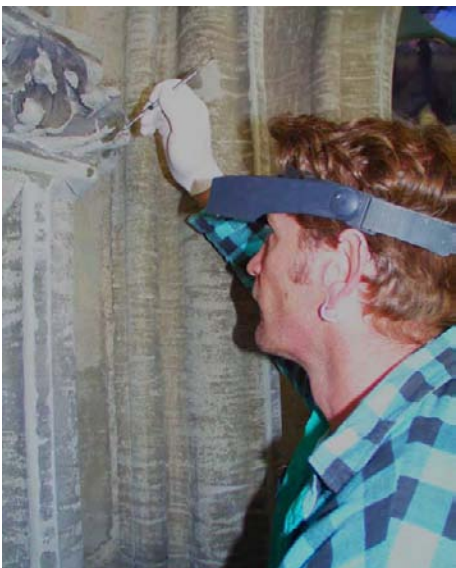
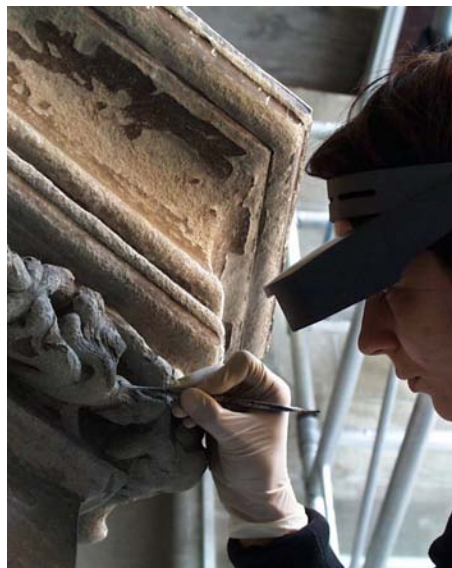
Sämtliche Stütz- und Ausgleichkittungen wurden mit einem Ergänzungsmörtel, bestehend aus einem dem Grundmaterial ähnlichen Quarzsand, gebunden mit einer wässrigen Kieselsäuredispersion, ausgeführt. Ein weggebrochener Teil an der Oberkante einer Konsole wurde wieder plaziert und mittels Stützkittungen verbunden. Die angebrachten Kittungen wurden mit einer Lasur aus Pulverfarbe, gebunden mit 2% Fixativ, minimal einretuschiert.

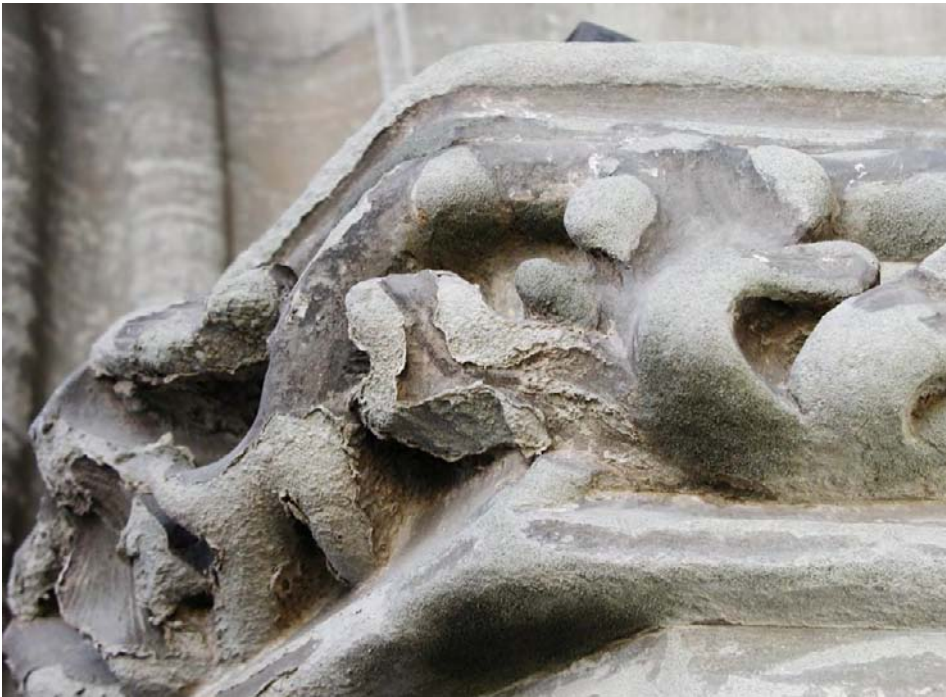
Um möglichst viel Originalsubstanz aus der Bauzeit (15. Jh.) zu erhalten, werden Steinschuppen und Schollen minutiös zurückgeklebt

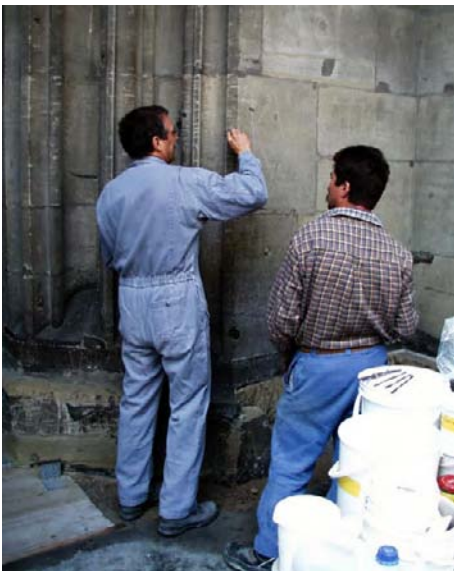
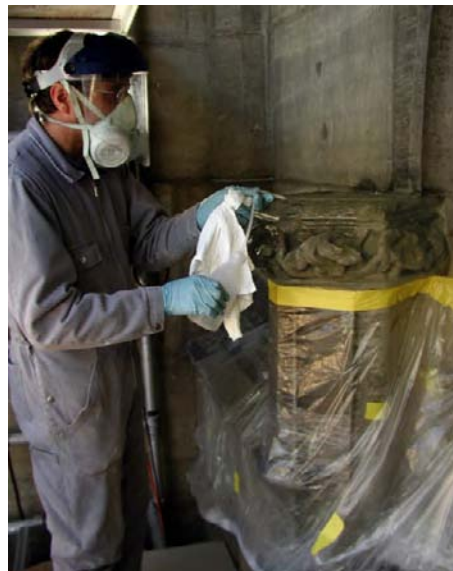
Konsole am Nordportal West: der linke Teil des Werkstücks im Vorzustand, ein Teil rechts nach dem Anbringen der Kittungen

1 Learning by doing: Einführung eines Mitarbeiters der Bauhütte durch Restaurator U. Zumbrunn

2 Kurz vor dem Ausgerüsten werden die Konsolen am Nordportal West mit Kieselsäureethylester gefestigt

Vor dem Abgerüsten wurden die Konsolen am Portal West mit Kieselsäureethylester gefestigt. Am Nordportal Ost wurde aufgrund der Vorfestigung 2002 auf eine weitere Festigung über alles verzichtet.

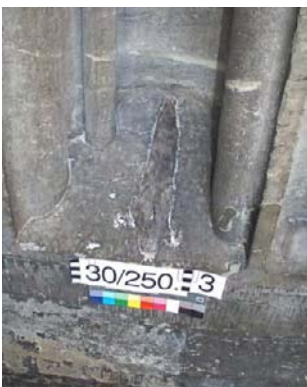
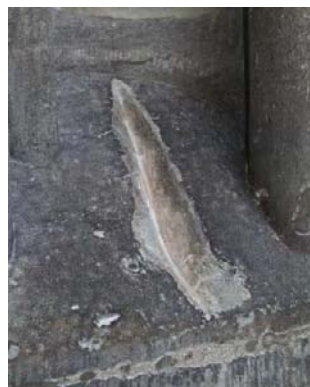
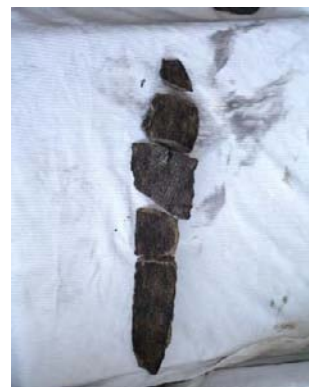
Bei abgelösten und herausgefallenen Zementflicken im Sockelbereich erwies sich das Kitten mit Kieselsäuredispersion als problematisch, da die Kittung aufgrund der hohen Salzbelastung abgestossen wurde. Aufmörtelungen in diesen Bereichen werden daher im Jahr 2004 mit unserem herkömmlichen Mörtel als Opferschicht ausgeführt.

Aufgrund starker Salzbelastung abgestossene und entfernte Flicke im Sockelbereich des Nordportals West

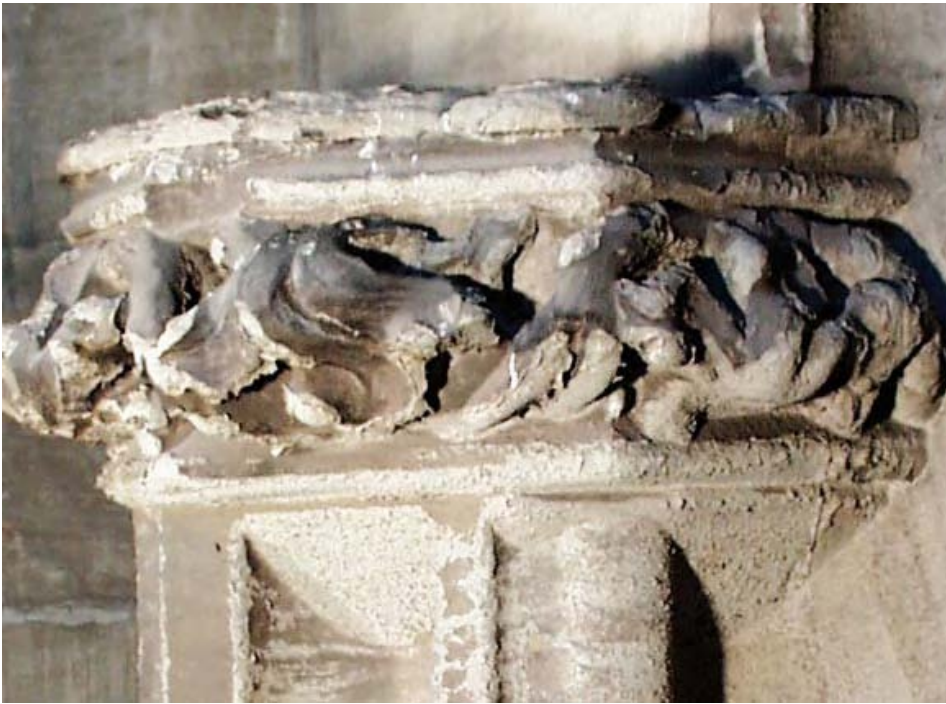
Konsolle Nordportal West,
Vorzustand

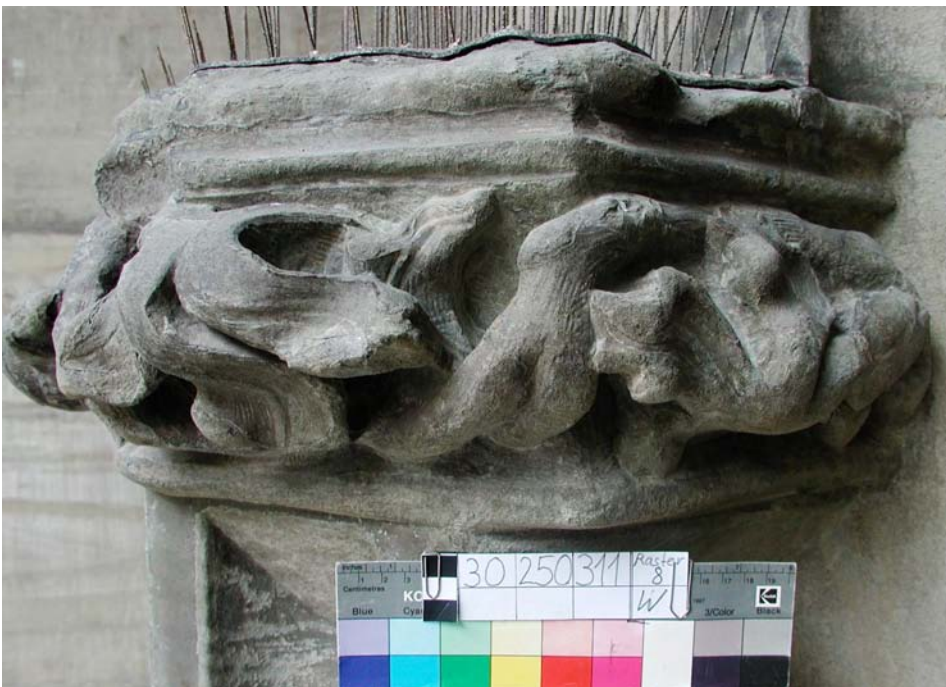
Konsolle Nordportal West,
Schlusszustand. Zum
Schutz gegen eine er-
neute Verschmutzung
durch Vogelkot wurden
Bleikappen mit matt ge-
spritzten, weichgeglühten
Drahtstacheln ange-
bracht. Diese sind von
unten kaum sichtbar und,
da nur aufgesetzt, jeder-
zeit wieder entfernbar.

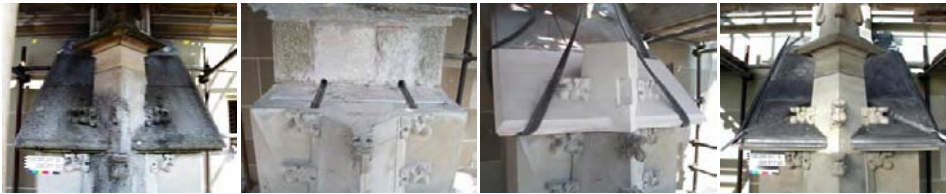
Die Fialenschaftstücke in der Brüstungsfiale aus Zugerstein wiesen starke Risse auf und wurden durch Werkstücke aus Obernkirchener Sandstein ersetzt. Im Verbund mit den umgebenden, ebenfalls in Obernkirchener gearbeiteten Brüstungsmasswerken kann so eine bessere Stabilität gewährleistet werden. Zur Verbesserung des Gesamtzustandes sowie zur betrieblichen Auslastung (Winterarbeit und Lehrlingsausbildung) wurde die darunterliegende Abdachung mit dem Fialensockel ebenfalls ersetzt.

Ersatz des Fialensockels
und der Abdachung:
Links Vorzustand, rechts
Schlusszustand

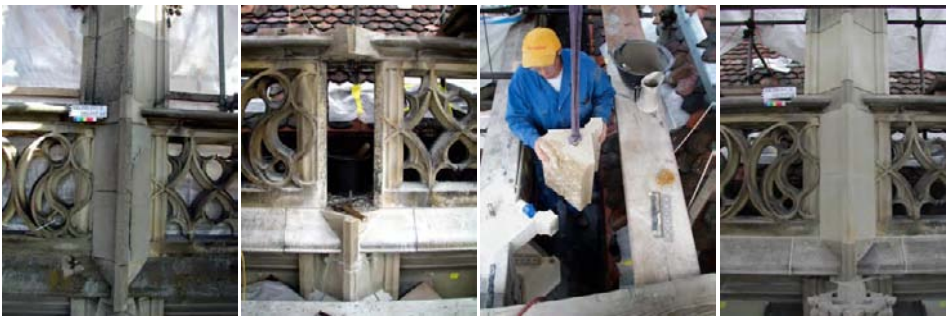
Ersatz des Fialenschafts:
Links Vorzustand, rechts
Schlusszustand

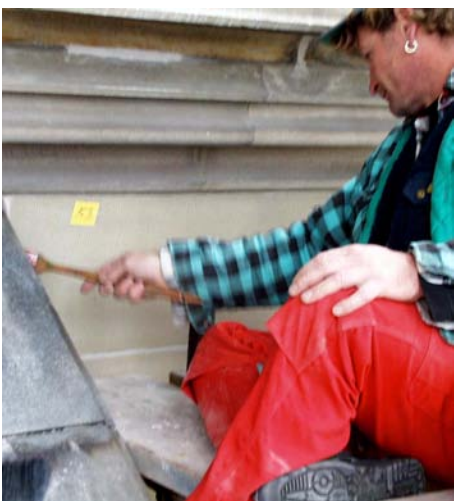
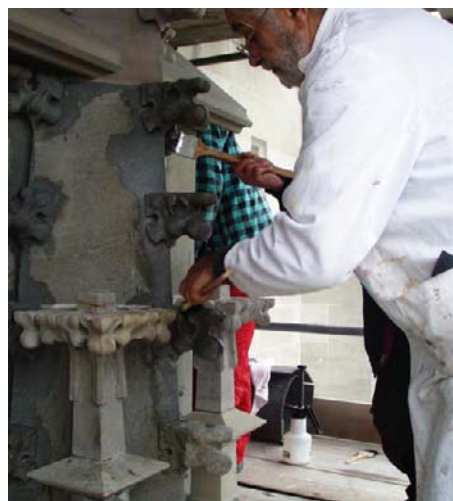
Ölen des gesamten Pfei-
lers unter Anleitung und
Mitarbeit von Restaurator
Andreas Walser

Nach Abschluss der Restaurierungsarbeiten wurde in Zusammenarbeit mit A. Walser der gesamte Pfeiler mit Halböl (Leinölfirnis/Terpentinöl) eingelassen. Der Pfeiler hat somit als erste Versuchsfläche am Bau diese Oberflächenbehandlung erhalten. Er eignet sich für diesen Versuch, weil er vom Dach her jederzeit leicht zugänglich bleibt. Eine Nachbetreuung ist in dieser Höhe jederzeit möglich. Geölt wurde über alles (Zugersandstein wie Obernkirchener), was zu einem sehr schönen, einheitliche Gesamtbild führte. Da Stein und Mörtelflicke aufgrund von Sinterschichten das Öl nicht gleich aufnehmen, zeigten sich an einzelnen Stellen Verfärbungen. Diese wurden mit Mineralfarbe nachretuschiert.

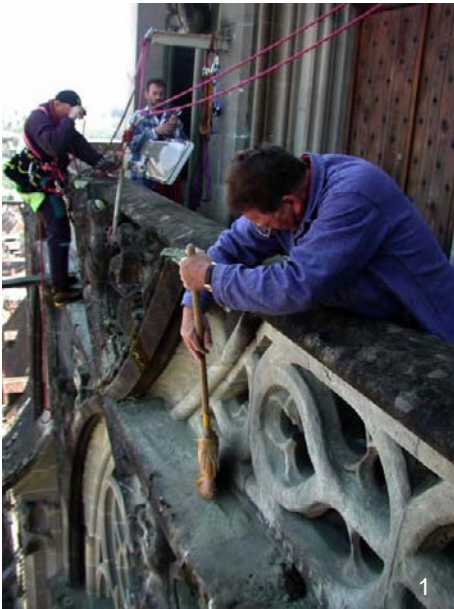
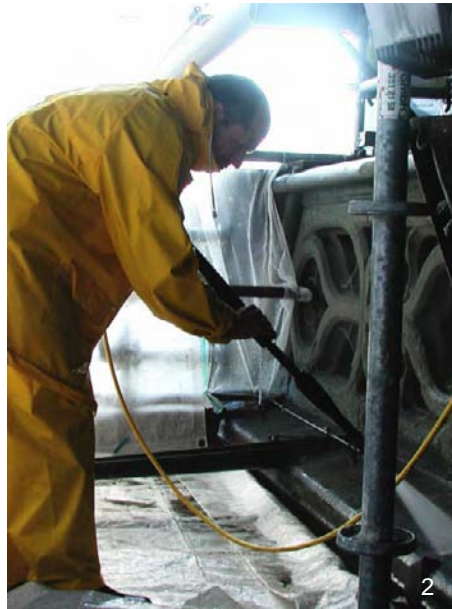
Nach einer gründlichen Reinigung mit Hochdruckreiniger und Bürste, sowie einer chemischen Behandlung der Algen und Flechten mit Wasserstoffperoxid, wurde rein mineralisch aufgemörtelt. Restaurator A. Walser stand der Münsterbauhütte trotz der luftigen Höhe mehrmals beratend zur Seite. Die Ergebnisse der Restaurierung waren sehr positiv. Sie bilden eine gute Basis für die geplanten Versuche.

Im September wurde mit der ersten Etappe der Restaurierung an der Brüstung Nord begonnen. Ein leichtes Hängegerüst, das nach Arbeitsfortschritt umgehängt werden kann, ermöglichte ein bequemes Arbeiten.

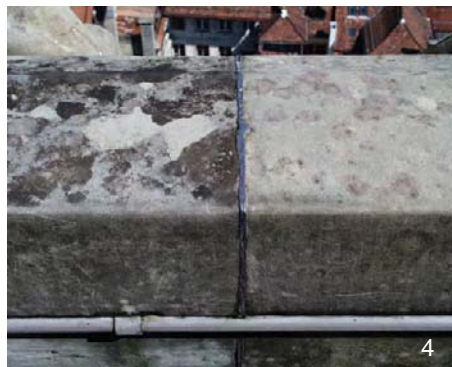
4 Vor (links) und nach der Reinigung (rechts)

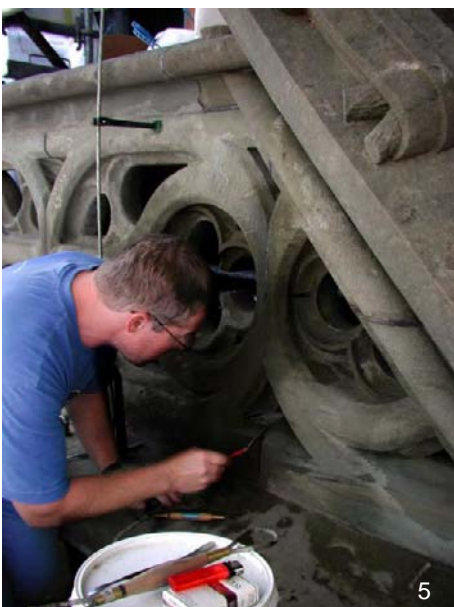
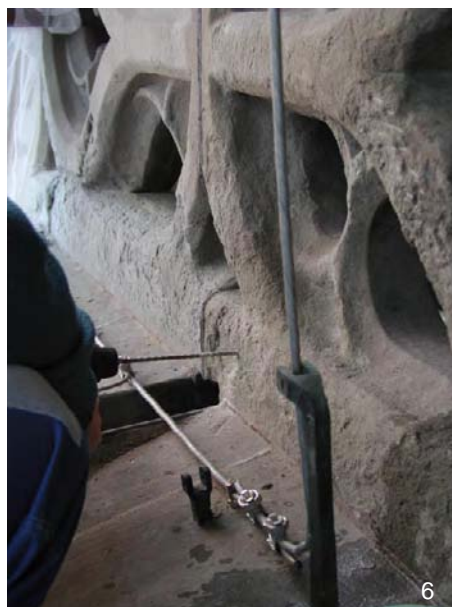
5+6 Aufmörteln der Brüstungsmasswerke mit mineralischem Mörtel

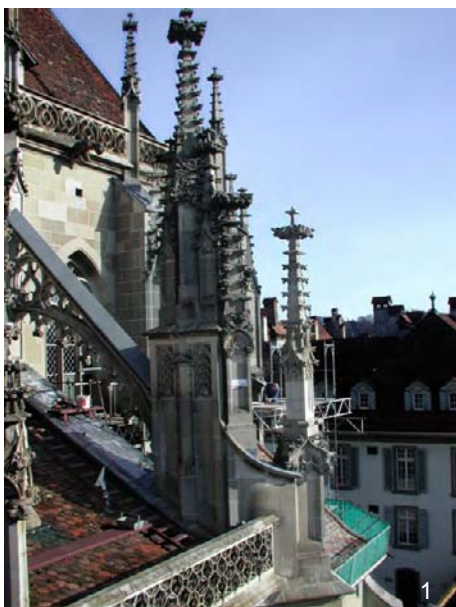
Nach einer ersten Restaurierungsetappe an der Hauptfialengruppe im Jahr 2001 wurde in diesem Jahr die Restaurierung der Brüstungsfiale abgeschlossen. Die Fiale war aufgrund ihrer massiven Schräglage bereits 2000 abgebaut und der Fialenschaft in Obernkirchener Sandstein neu gehauen worden. Der Fialengiebel und die Kreuzblume wurden in der Werkstatt restauriert (Reinigung, Risse verklebt, partielle Aufmörtelungen).

1 Fialengruppe Pfeiler 95
Süd, Schlusszustand
vom November 2003

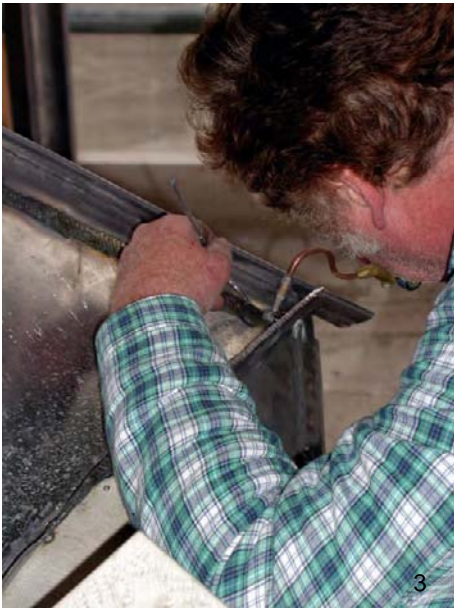
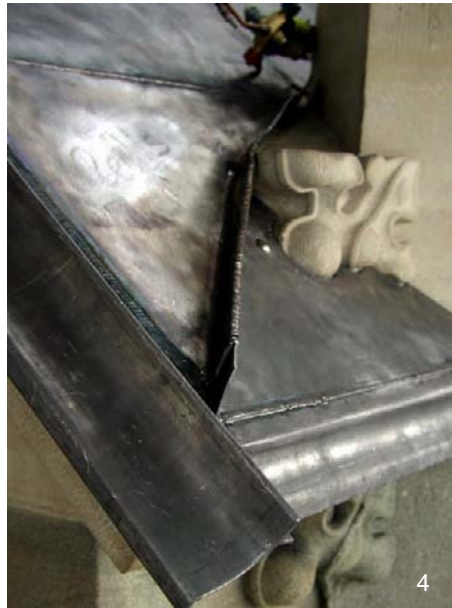
3-4 Ableiten des Regenwassers hinter dem Fialensockel am Pfeiler 105 Süd mittels auf der neuen Bleiabdeckung angeschweissten Abweisbleche mit diskreten Ausspeiern

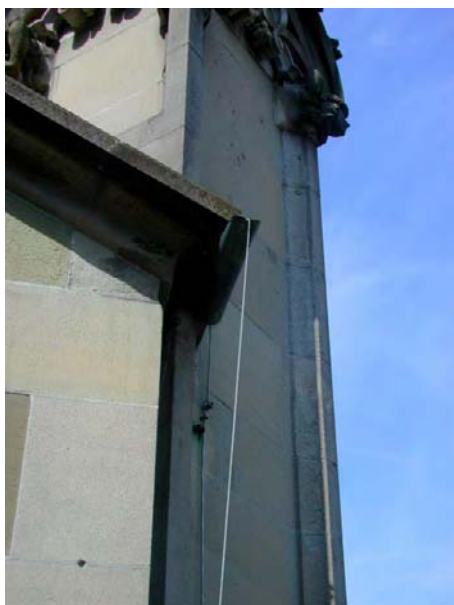
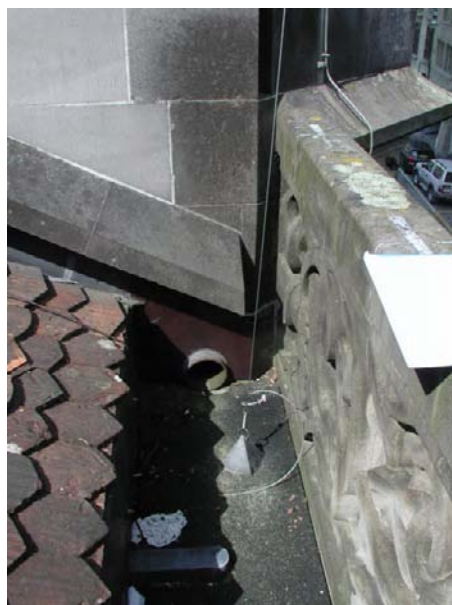
Da das Regenwasser am Strebepfeiler 25 der Nordseite schon seit längerem unkontrolliert von der Abdachung auf die Brüstung tropfte, zeigte sich dort mittlerweile eine starke Krustenbildung mit Moos und Algenbefall. Ausserdem wurde beim diesjährigen Kontrollgang zusätzlich am daneben liegenden Pfeilerschaft eine beschleunigte Verwitterung (Sanden und Abplatzungen) festgestellt. Im Herbst wurde daher von einer Hebebühne aus eine kleine Wasserrinne sowie ein feines Drahtseil angebracht, welches das Wasser neu gezielt in den Galerieboden ableitet.

Neu angebrachte Wasserrinne am Pfeiler 25 Nord mit Drahtseil zur gezielten Ableitung des Regenwassers in die Galerie

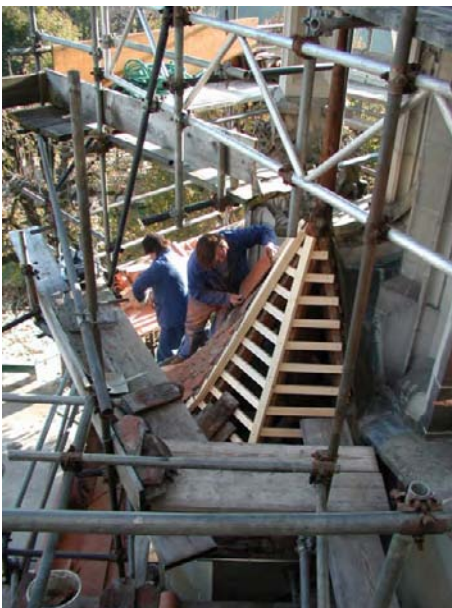
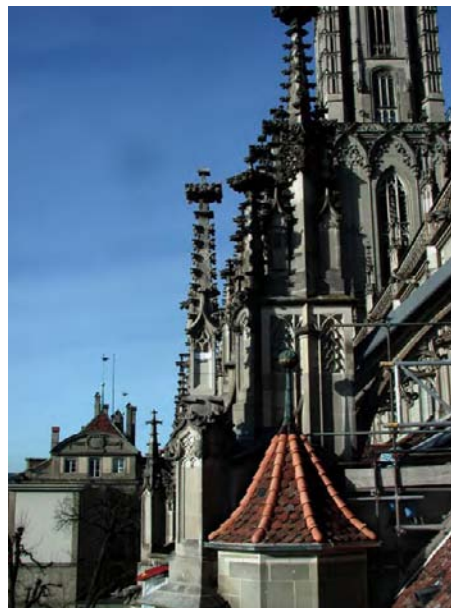
1 Periodisches Entstopfen der Galerien, damit die neu ausgekleideten Wasserspeicher (2) weiterhin ungehindert Wasser abführen können

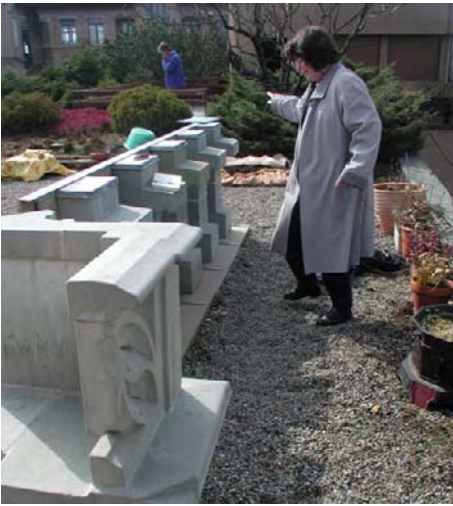
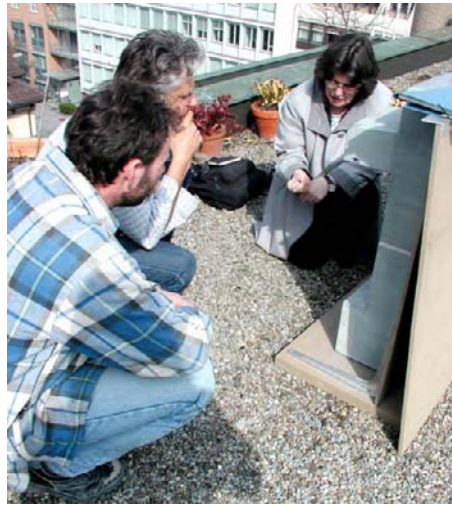
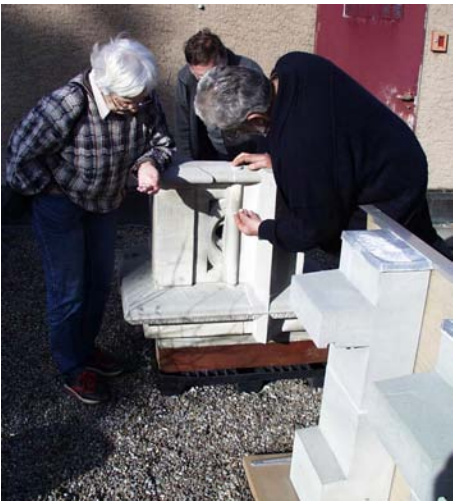
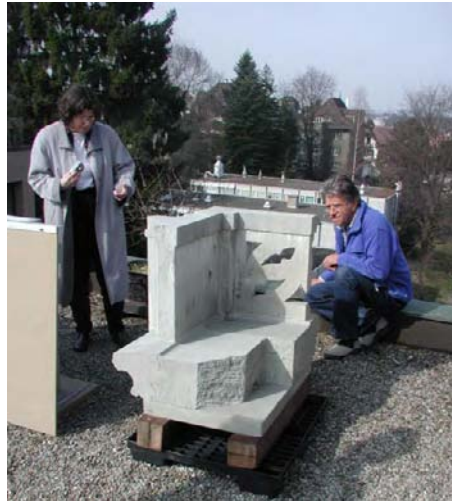
Versuchsreihe auf einem
Dach in der Stadt Bern.
Besprechung vor Ort
nach 6 Monaten Laufzeit
(14. März 2003)

Nach sechs Monaten Bewitterung hat sich der mit Bleiweiss versetzte Halbölstrich am besten bewährt, zeigt er doch weder sichtbare Schäden noch Ausblühungen. Der unbehandelte Prüfkörper sowie der Prüfkörper mit Halböl ohne Zusatz weisen bereits jetzt unschöne Wasserläufe und Ausblühungen auf. Auffallend schlecht hat sich die Fertigschlämme (Kalkschlämme) bewährt, welche schon jetzt stark abgewaschen und fleckig wirken.

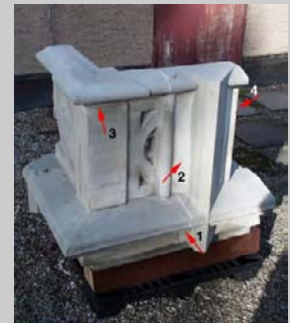
Am Spezialkörper, einem alten Modell für ein Brüstungsmasswerk, zeigte sich bereits nach sechs Monaten eine erstaunliche Schadensentwicklung. Salze bildeten mehrere Millimeter dicke, krustenähnlich aufgeworfene Beläge. Die Art der Ausblühungen sowie der bereits nach so kurzer Zeit fortgeschrittene Zerfall des Werkstückes legen die Vermutung nahe, dass der Stein vor der Behandlung bereits mit unbekanntem Substanzen in Berührung gekommen ist. Da die ca. dreissigjährige Vorgeschichte des Stückes nicht rekonstruiert werden konnte, wurde der Prüfkörper aus der Versuchsreihe ausgeschlossen.

Spezialprüfkörper (ca.
30-jähriges Modell eines
Brüstungsmasswerkes,
Vorgeschichte unklar),
Zustand Mai 2003

Detail 1: starke Salzaus-
blühungen
Detail 2: Schäden in
Ausdunstungszone
Detail 3: Wasserläufe
und Verfärbungen
Detail 4: bereits ausge-
prägte Schalenbildung

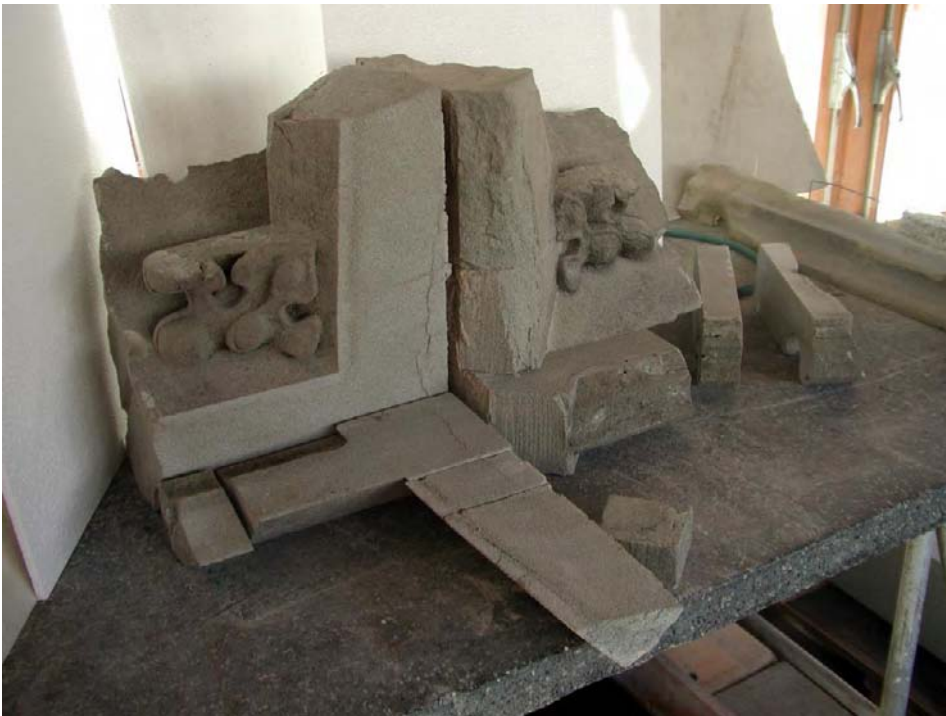
Ein am Chorstrebebepfeiler 105 der Südseite ausgebauter Fialenschaft dient als Versuchsstück für Acrylharzinjektionen.

Das gleiche Probestück, nach dem Vergiessen und Aushärten des Harzes zwecks Überprüfung der Klebestellen aufgefräst.

Auf den Detailaufnahmen der aufgefrästen Probestücke ist das Fließverhalten des Acrylharzes gut ersichtlich. Das Harz dringt bis in feinste Haarrisse ein und überbrückt auch sehr lockere Zonen.

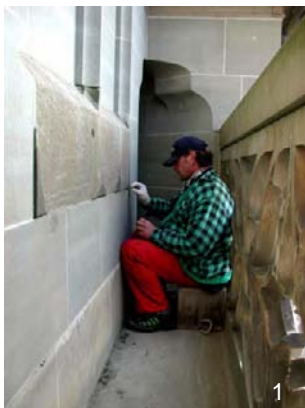
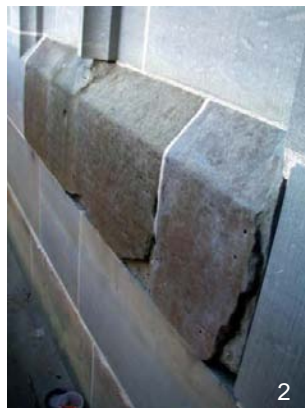
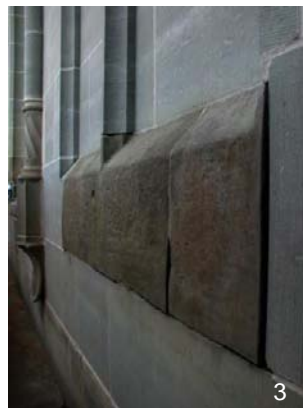
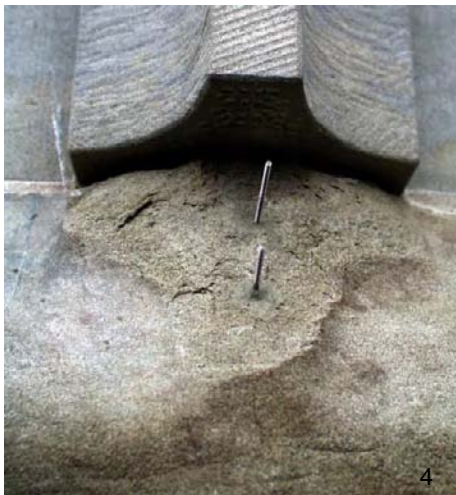
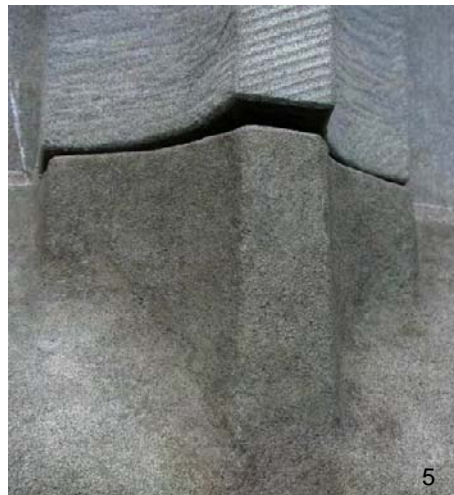
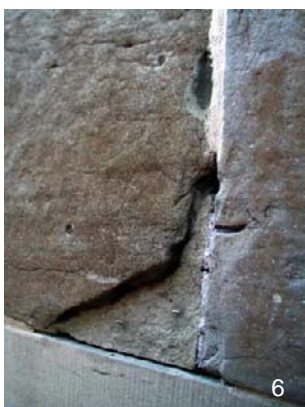
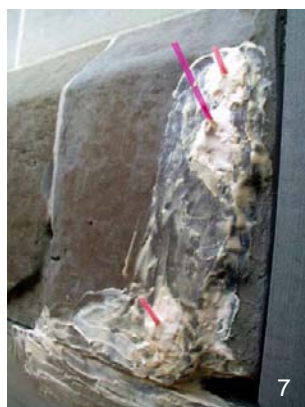
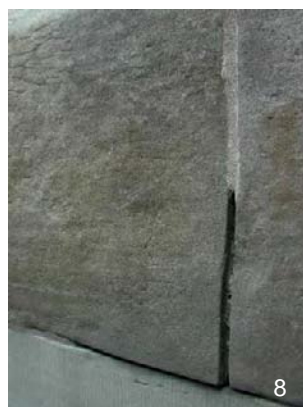
Schicht 65 Oberes Turm- viereck West 15/230/321

Auf Schicht 64/65 der Zwischengalerie am Oberen Turmviereck West wurden einige wenige der 1984 belassenen Werkstücke, auch aufgrund Ihrer guten Zugänglichkeit, als Belegstücke belassen und im Herbst 2003 restauriert.

1. Festigung der Werkstücke mit Kieselsäureethylester
2. Injektionen mit dünnflüssigem Acrylharz
3. Armierung grösserer Fehlstellen mit 2mm Chromstahl-Gewindestangen, eingeklebt mit wässriger Kieselsäuredispersion
4. Aufmörtelung/Kittung durch Auftragen von mehreren dünnen Schichten mit kieselsäuregebundenem Ergänzungsmörtel
5. Retuschen mit Fixativ/Mineralfarbpigmenten
6. Nachfestigung der Steinkittungen mit Kieselsäureethylester
7. Schliessen offener Fugen und Finisharbeiten im Frühjahr 2004

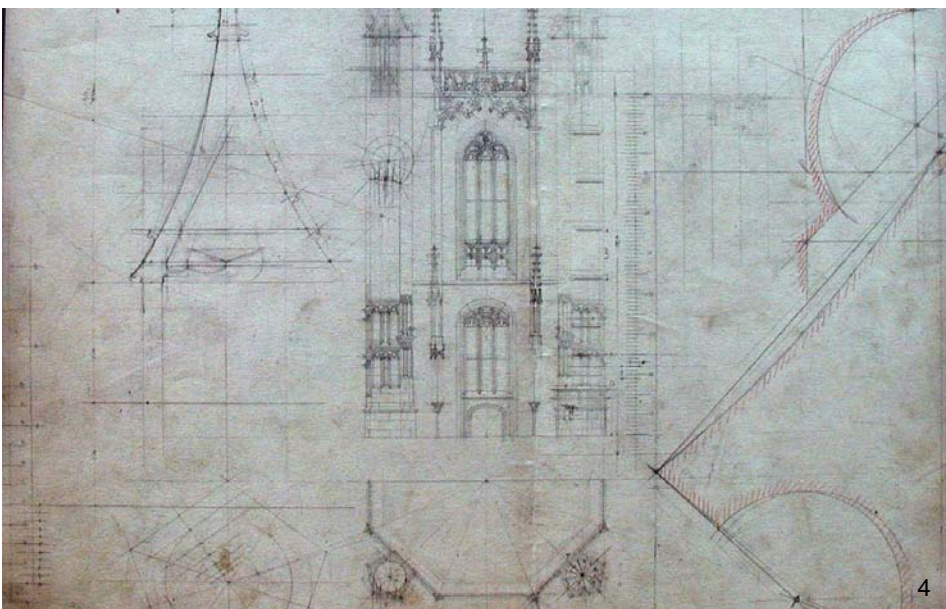
oben links: Zustand eines Blattes bei der Entnahme aus der Archivschachtel, in der es bisher gelagert wurde: Risse, besonders entlang der brüchigen Falten, Verfärbungen, teilweise infolge Säureeintrag, vergilbtes Papier, Stockflecken, fehlende Teile

oben mitte: Im Klimaschrank des Staatsarchivs werden die Blätter schonend befeuchtet, bevor sie für mehrere Tage in die Presse gelangen. Damit das Plangut nicht durch Kondensationswasser beschädigt wird, muss die hohe Luftfeuchtigkeit mit grösster Präzision geregelt werden.

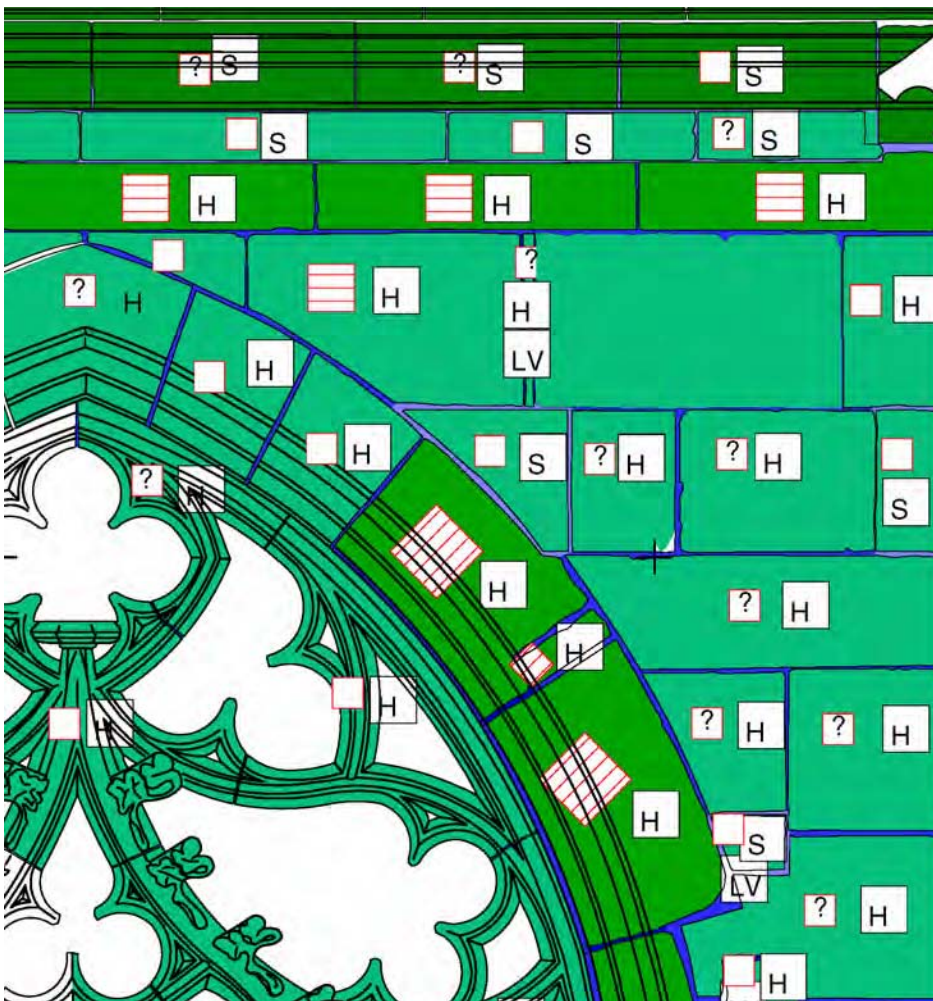
Die erste photogrammetrische Aufnahme am Fenster 80 des südlichen Seitenschiffes wurde unverzüglich für die Schadens- und Zustandskartierung verwendet. Steinarten, Richtung der Lager, Steinbearbeitung, Beschaffenheit der Fugen (Ausschnitt)

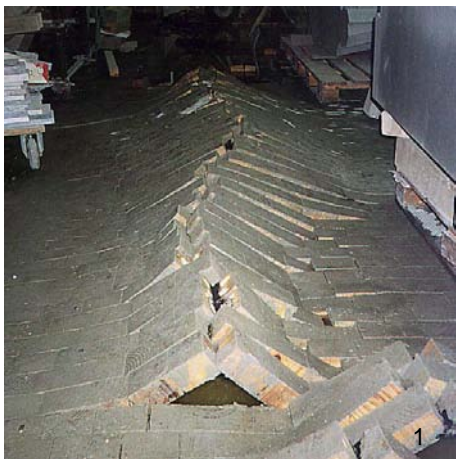
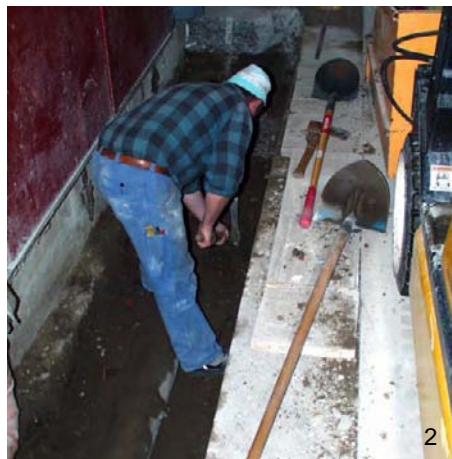
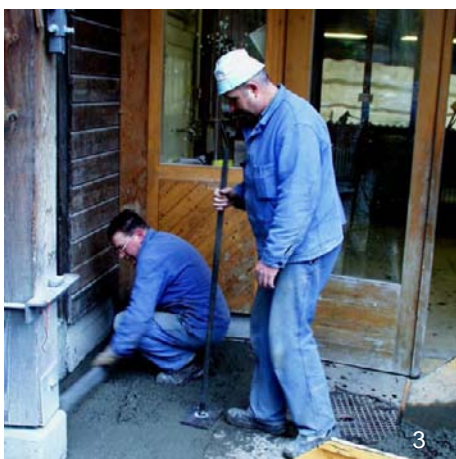
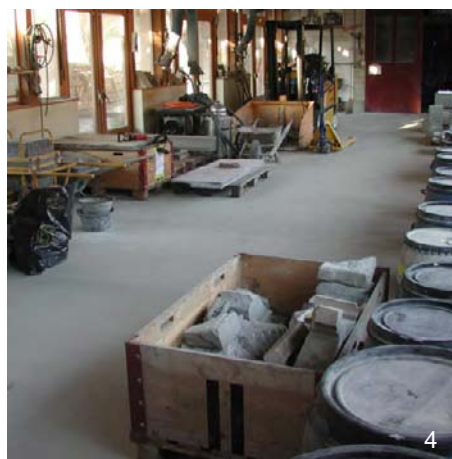
Nach dem Hochwasser vom Mai 1999 erlitt der Holzklötzliboden in der neuen Werkstatt Totalschaden. Nach dem Abtrocknen wurde durch die Bauhütte behelfsmässig ein Boden mit Gerüstbrettern eingesetzt. Im August 2003 wurde dieser durch einen vergütetem Zementüberzug ersetzt und gestrichen. Vorgängig wurde eine seit längerer Zeit verstopfte Regenwasserableitung unter dem Werkstattboden ersetzt. Die Bodenplatte wurde im Winter unter Mitarbeit der Münsterbauhütte aufgefräst und das alte Zementrohr (\varnothing 10cm) durch ein PVC Rohr (\varnothing 15cm) ersetzt.

1 Erinnerung an den Hochwasserschaden von 1999

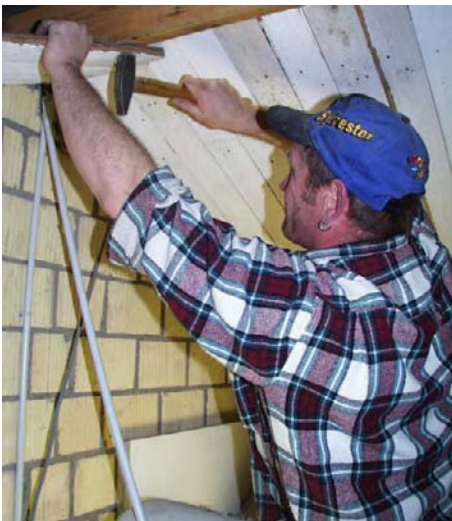
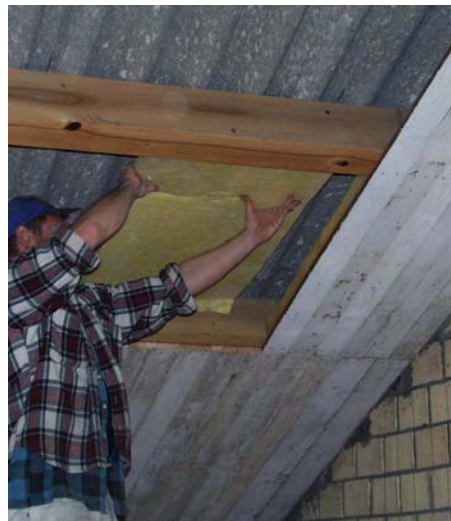
Im Hinblick auf eine verbesserte Lagerung der riesigen Planrollen und anderen Dokumenten wurde ein bis anhin ausschliesslich als Garage genutzter Nebenraum ausgebaut, respektive isoliert und zum Planarchiv umfunktioniert. Die bisher auf dem Reissboden in der Bauhütte gelagerten Planrollen können nun neu staubfrei und brandsicherer, bei angemessenem Klima aufbewahrt werden.

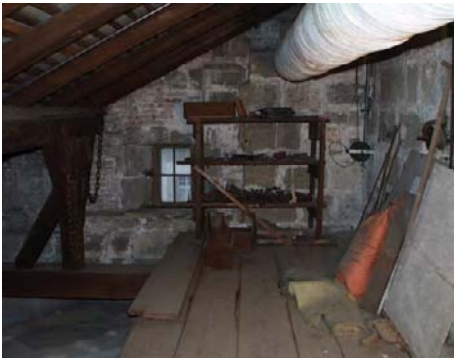
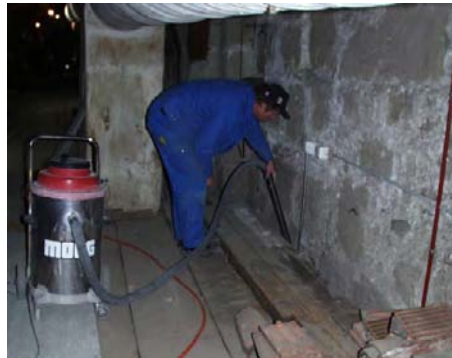
Ein Teil des nördlichen Seitenschiffestrichs einschliesslich der darunter liegenden Gewölbekappen wurde im Winter entrümpelt und gereinigt. Mehrere Mulden mit altem Bauholz, Ziegel, Brettern, Staub, Säcken mit Holzspänen, etc. wurden hinausgeschafft. Aufgrund des Gewichts und ganz speziell wegen der Brandgefahr stellt solches Material ein nicht zu unterschätzendes Sicherheitsrisiko dar.
