BERNER MÜNSTER-STIFTUNG TÄTIGKEITSBERICHT 2003

H. Häberli, Münsterarchitekt
Münsterbauleitung Bern

Bern, April 2004

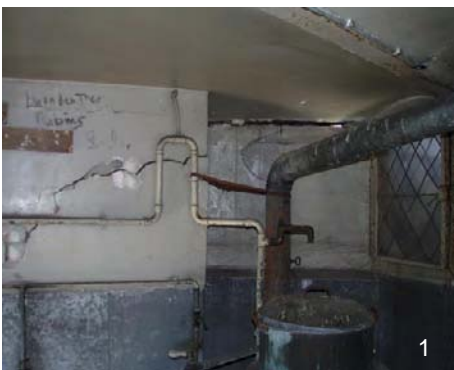
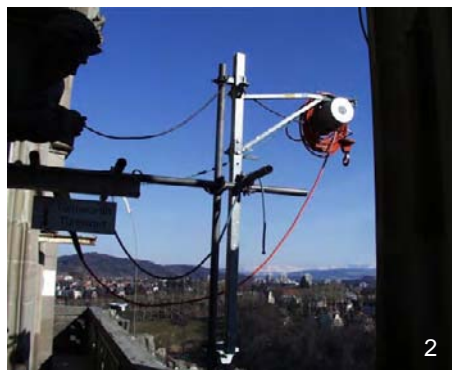
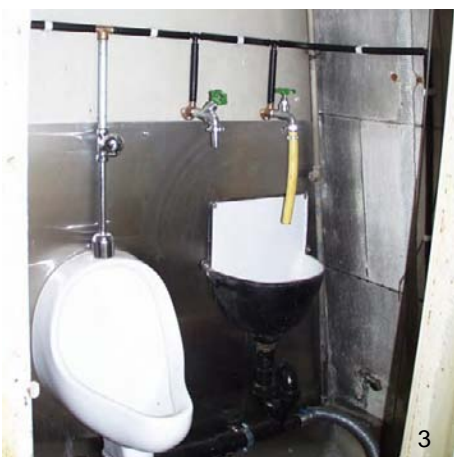
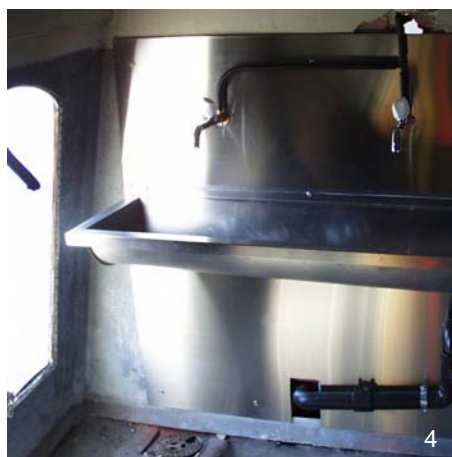
Seitenschiffestrich Süd

Im Bereich des oberen Achtecks und des Helms sind in den nächsten Jahren verschiedene Arbeiten geplant. Am Turmhelm werden zur Zeit offene Fugen saniert. Dies erfordert ein Anpassen der Infrastruktur und Baustellenlogistik, vor allem aber die Installation von Wasser. Im alten Turmwächtergeschoss war zwar eine Gussabwasserleitung mit grossem Querschnitt vorhanden, diese war jedoch nicht dicht. Sie wurde als Schutz- und Trägerrohr für die neuen Zu- und Ableitungen gebraucht. Es wurde ein einfacher Aufenthaltsraum für Sommerarbeiten eingerichtet sowie ein Pissoir und ein Handwaschbecken installiert.

3 Die neu installierte Toilette im Turmhelm

4 Der neue Waschtrog im behelfsmässigen Aufenthalts- und Materialraum im Turmwächtergeschoss
