Konservieren Restaurieren

Nordportale West + Ost 30 + 60/250/311

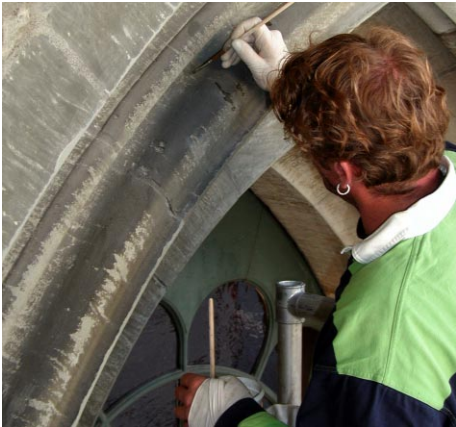
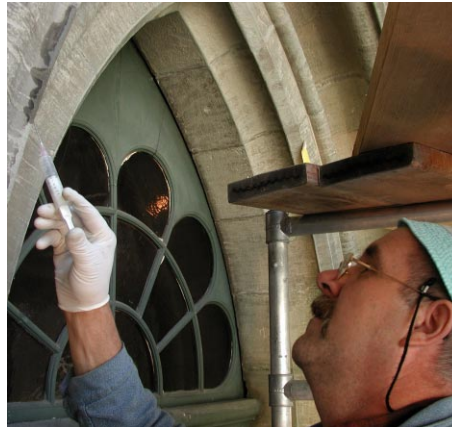
Im Nordportal West wurden daraufhin die Konsolen bei der Festigung auf Anraten von Restaurator U. Zumbrunn ausgespart. Hier wurden sämtliche Steinschollen zurückgelegt und die Bruchflächen mittels Stützkittungen geschlossen und konsolidiert.

Sämtliche Stütz- und Ausgleichkittungen wurden mit einem Ergänzungsmörtel, bestehend aus einem dem Grundmaterial ähnlichen Quarzsand, gebunden mit einer wässrigen Kieselsäuredispersion, ausgeführt. Ein weggebrochener Teil an der Oberkante einer Konsole wurde wieder plaziert und mittels Stützkittungen verbunden. Die angebrachten Kittungen wurden mit einer Lasur aus Pulverfarbe, gebunden mit 2% Fixativ, minimal einretuschiert.

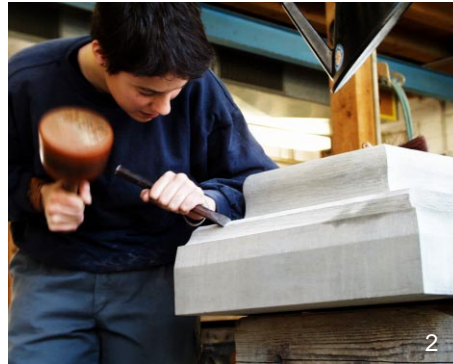
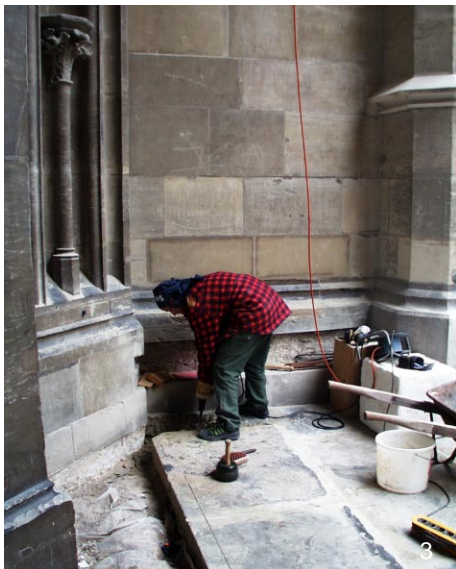
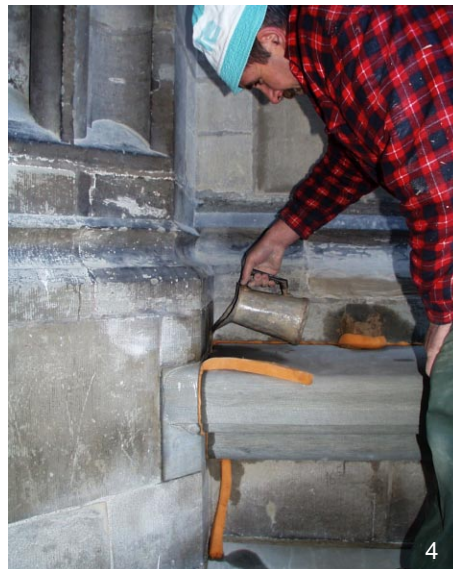
Nordportalvorhalle Ost:

1 Vorsichtiges Ausspitzen der völlig versalzenen Werkstücke im Sockelbereich

2 Produktion neuer Bänke als Lehrlingsarbeit

3 Vorbereitungsarbeiten für das Versetzen der neuen Werkstücke

Im Nordportal Ost wurden die Bodenplatten ersetzt, die bereits vorgängig zum Austrocknen des Sockelbereichs entfernt worden waren. Der alte Boden wurde geschliffen, nachdem die Fugen geschlossen worden waren. Die Bänke – bereits 2002 entfernt, da durch Urin stark salzbelastet – wurden in Berner Sandstein neu gehauen und versetzt. Bänke und Böden beider Nordportale haben dieses Prozedere bereits mehrmals über sich ergehen lassen müssen. Sie werden wohl auch künftig als Verschleissteile zu betrachten sein. Beim Ausbruch der Bänke wurde aus diesem Grund besonders darauf geachtet, die umgebende ältere Substanz nicht zu tangieren.
