Schadenskartierung, Dokumentation

Text: Christoph Schläppi,
Mitglied Münsterbaukollegium

Seitenschiff Süd,
Fenster 80

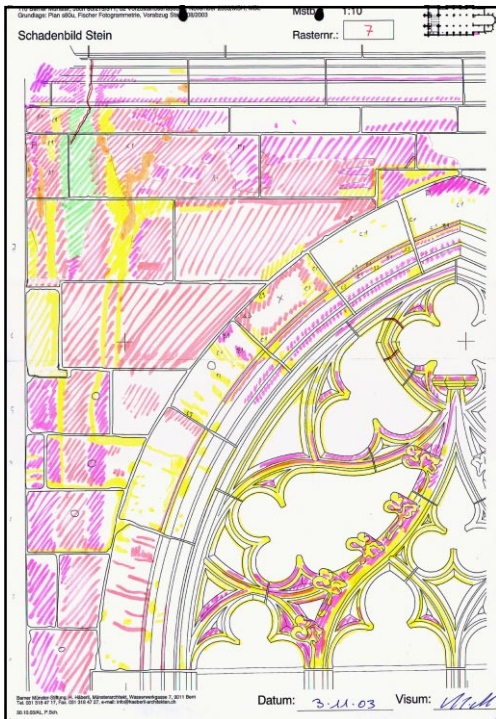
Die erste photogrammetrische Aufnahme am Fenster 80 des südlichen Seitenschiffes wurde unverzüglich für die Schadens- und Zustandskartierung verwendet. Steinarten, Richtung der Lager, Steinbearbeitung, Beschaffenheit der Fugen (Ausschnitt)
