1 Verkürzung von Pflegezyklen

Übersicht über die Baustellen 2004

Übersicht über die Baustellen im Jahr 2004:

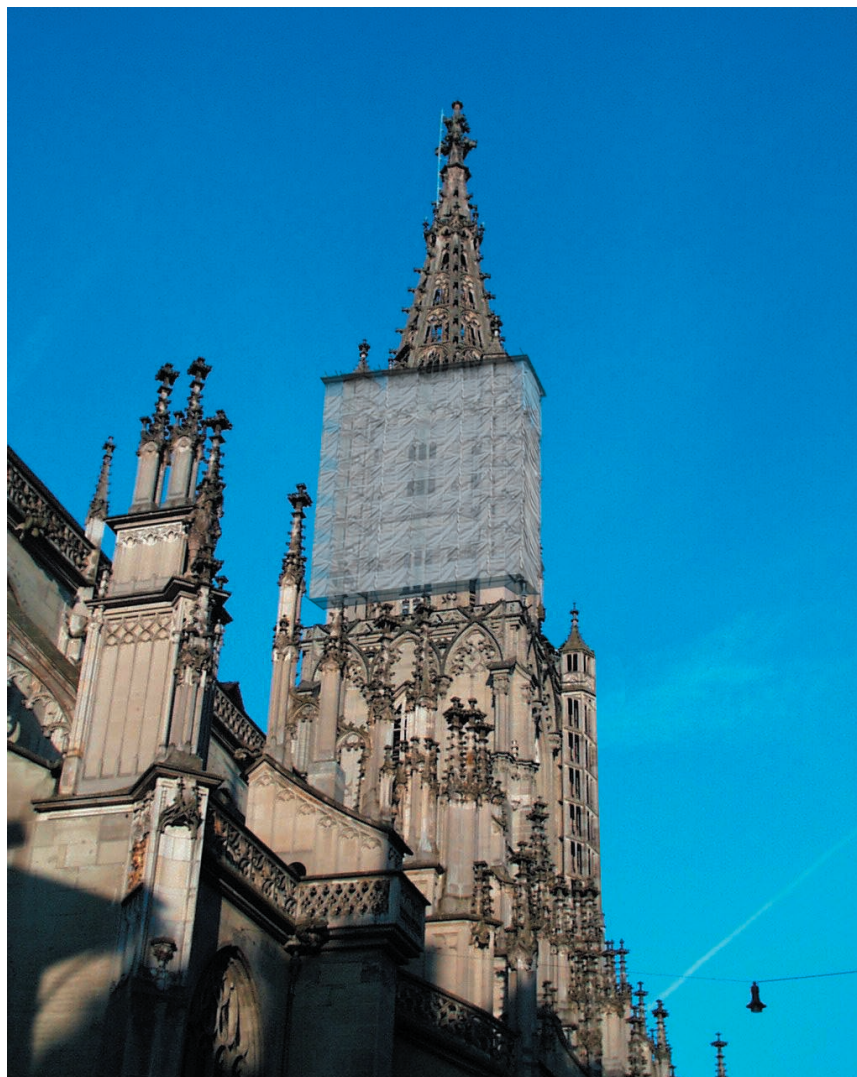
rechts oben und mitte: Schäden am Oberen Turmrechteck, rund 50m über dem Boden: Abplatzungen, Risse und stark sandende Bereiche.

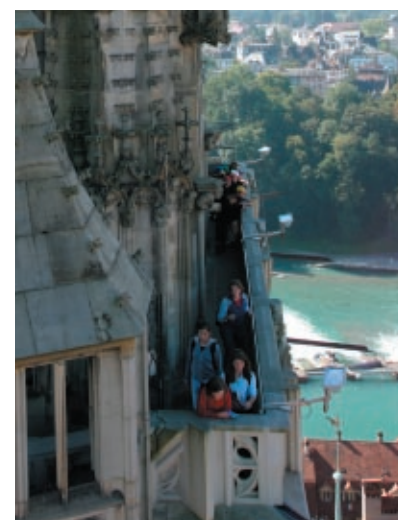
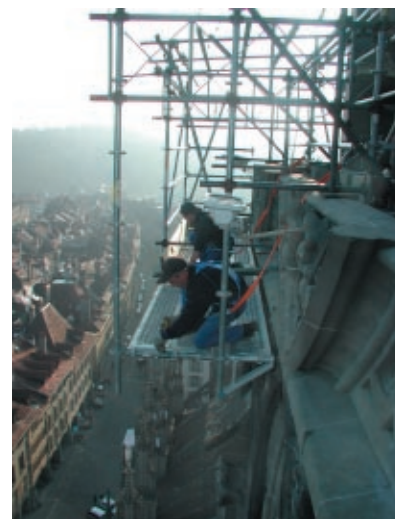
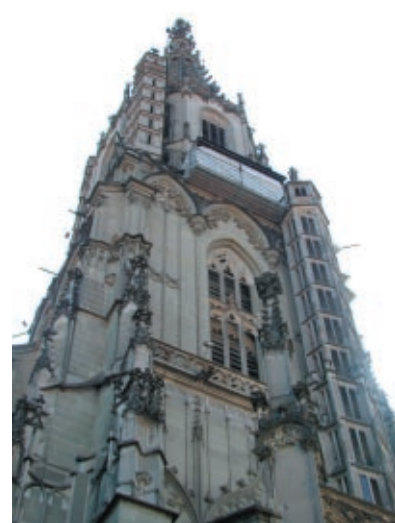
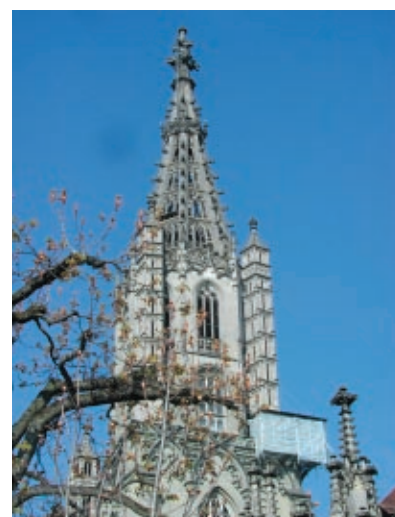
rechts von oben nach unten: 1 Das Hängegerüst wird in luftiger Höhe von Norden nach Nordosten verschoben (30./31. August 2004). 2 Gerüst der Etappe Nordost (März-August 2004). 3 Gerüst der Etappe Ost (September-November 2004).

unten: Brüstung am oberen Viereckkranz, Aufmörtelungen hinter dem Wandergerüst.

In schnellen Wechsel waren 2004 Gerüste an verschiedenen Orten am Bau anzutreffen. An vielen Flächen wurde ohne Beeinträchtigung des Gesamteindrucks interveniert. Insbesondere an der Brüstung der Viereckgalerie wurde mit wandernden Hängegerüsten gearbeitet. Diese wurden nach Angaben des Bauingenieurs Peter Schmied am Münster aufgehängt und verankert. Dank einer Spezialkonstruktion konnten sie nach wenigen Wochen jeweils an einen neuen Standort verschoben werden.

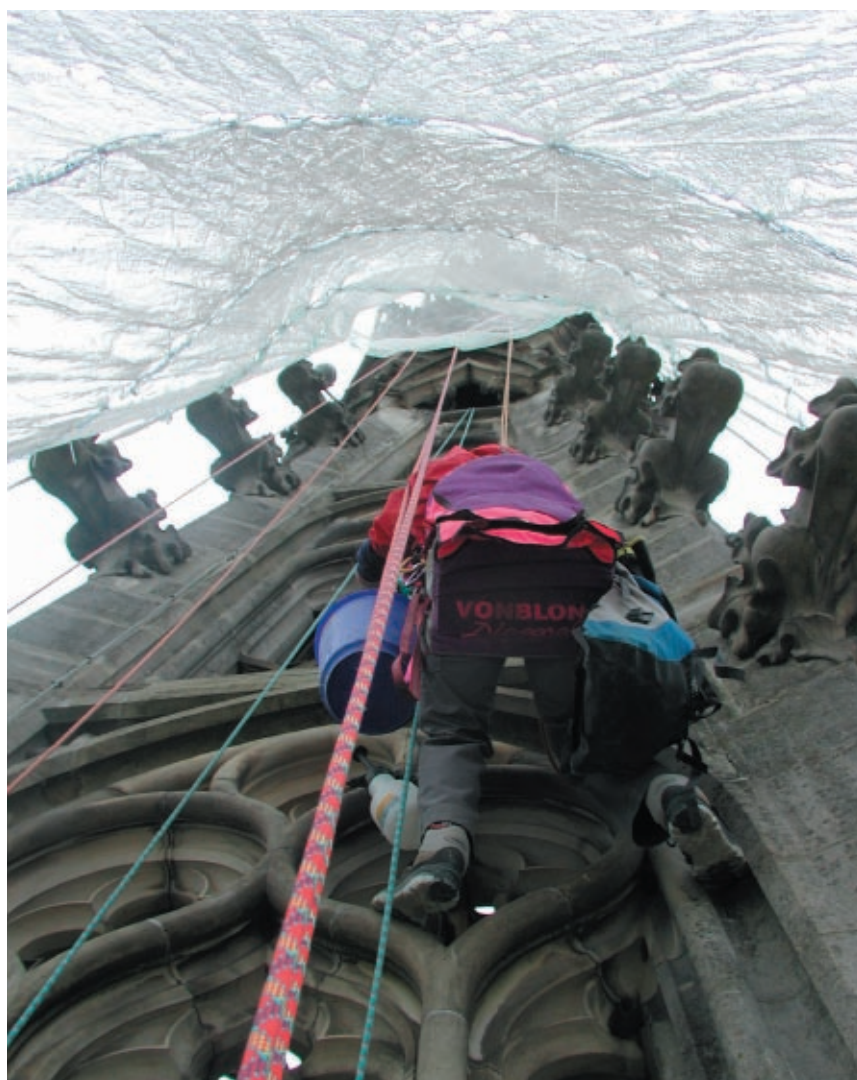
Im letzten Tätigkeitsbericht haben wir bereits auf die zahlreichen Abplatzungen und offenen Fugen am Helm hingewiesen. An diesem Bauteil, dessen Zustand heute insgesamt als problematisch bezeichnet werden muss, war 2003 eine erste Etappe von Fugensanierungen durchgeführt worden. Der Arbeitsschwerpunkt im Berichtsjahr lag bei der Schliessung von Rissen sowie einzelner Schäden und Fehlstellen, vor allem aber bei der behelfsmässigen Sanierung der Fugen mit Edelkalk. Mit diesen Massnahmen kann im Hinblick auf die mittelbar bevorstehende Gesamtanierung der Verfallsprozess verzögert werden, welcher entsprechend der Bauteilexposition und der eingeschränkten Zugänglichkeit fortgeschritten ist.

oben: Auffräsen von defekten Fugen am Turmhelm.

unten: Fuge und Riss, mit Edelkalk frisch geschlossen.

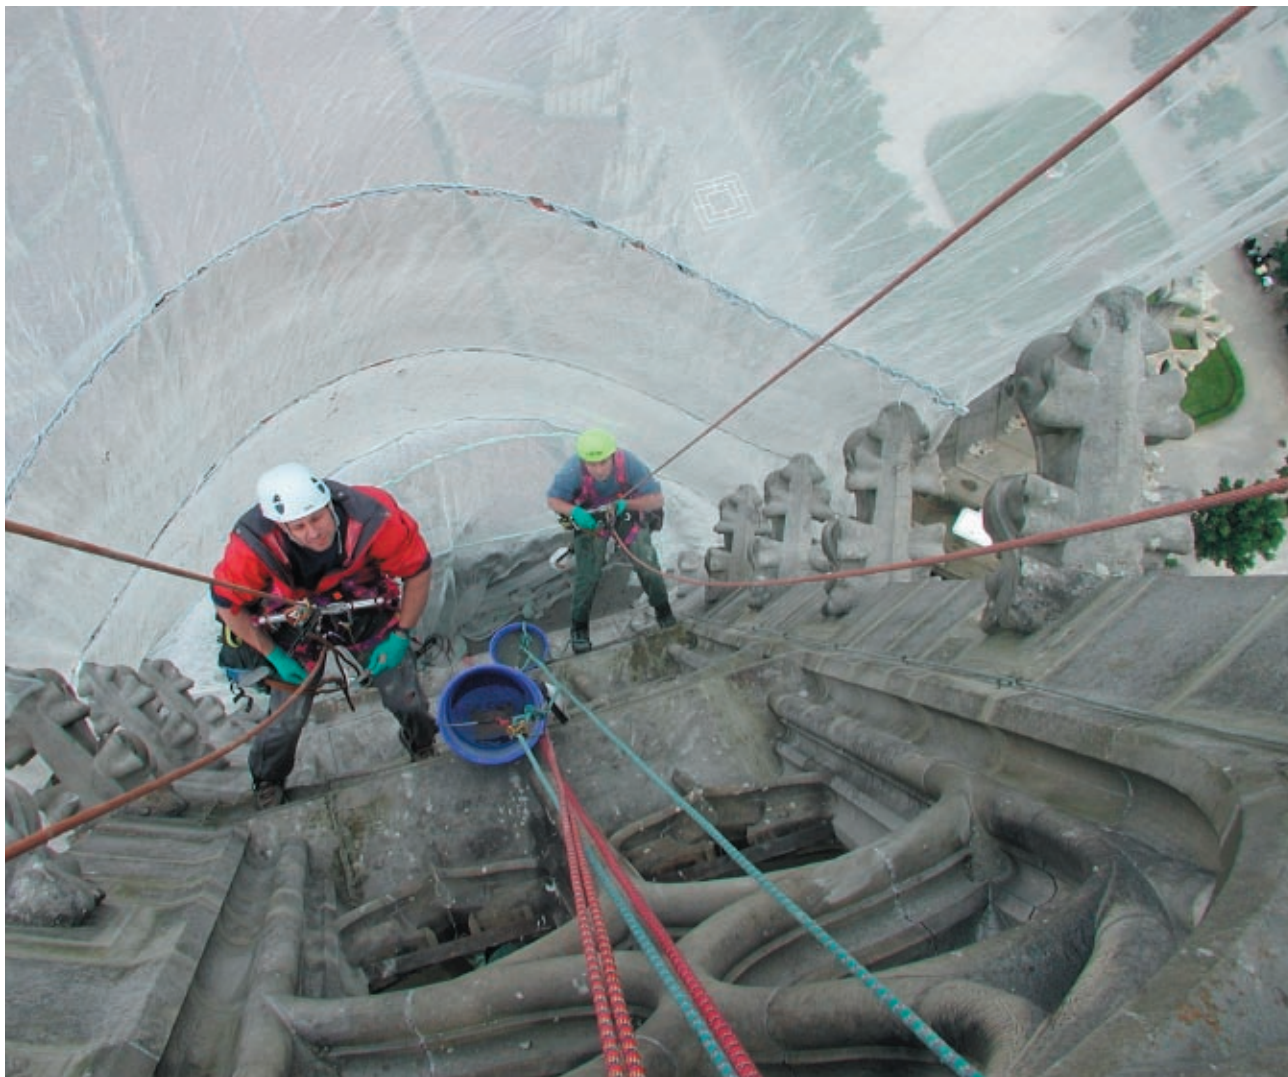
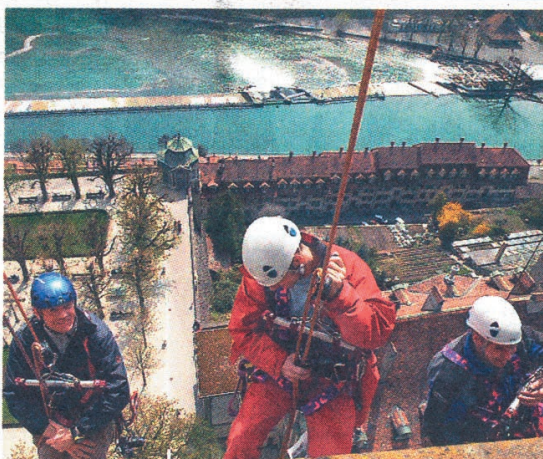
BERN – Sicherheitscheck am Münster: Zwei Mitarbeiter der Münsterbauhütte kontrollieren derzeit unter Aufsicht eines Bergführers die Turmfassade. 60 Meter über dem Boden suchen die «Cliffhanger» feine Risse und lose Teile. «Nach dem kalten Winter könnten Frostsprengungen Fassadenteile herunterstürzen lassen», sagt Münsterarchitekt Hermann Häberli. Gleichzeitig erhalte er ein genaues Bild über den Zustand der Fassade.

Unter Aufsicht eines Bergführers wird die Turmfassade kontrolliert. meo

oben: «Cliffhanger» in Aktion! Nicht nur Personen, sondern auch sämtliche Utensilien werden angeseilt.

links: Pressenotiz anlässlich der Fortsetzung der Arbeiten im Frühjahr 2005. Das obere Turmachteck wird einer Zustandskontrolle unterzogen (20min vom 15. April 2005).

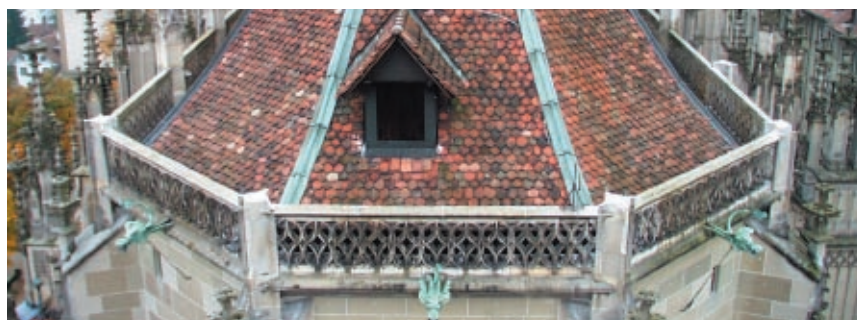
links: Fehlt hier etwas? Die Hochschiffgalerie im Chorbereich nach der Demontage der fünf Fialen im Winter 2004.

An den Schäften der Chorfialen werden seit längerer Zeit Schäden festgestellt, die ihre Ursache in der Mischbauweise mit Obernkirchener und Zuger Sandstein haben. Die unterschiedliche Saugfähigkeit und der unterschiedliche Wärmeausdehnungskoeffizient der beiden Materialien führen bei Bewitterung und Temperaturänderungen zu starken mechanischen Belastungen der Werkstücke. Aufgrund dieser Erkenntnis werden an den stark exponierten Bauteilen die Schäfte aus Zuger Sandstein, an denen ausgeprägte Schalenbildungen und Absprengungen festzustellen sind, durch Werkstücke aus Obernkirchener Sandstein ersetzt. Dies bedingt in diesem Fall ein Abtragen der Fialen bis auf die Lagerfuge auf dem Niveau der Galeriebrüstung. Die Massnahme, welche an den Hoch- und Seitenschiffgalerien bereits durchgeführt ist, wurde nun auch am Chorpolygon in Angriff genommen. Dabei wurden die Fialen ohne Gerüst unter Zuhilfenahme eines Pneukrans am Stück abgebaut. Am Boden wurden die Fialen beim Schaft getrennt, schliesslich in die Bauhütte transportiert. Das gewählte Vorgehen hat mehrere Vorteile: Nebst der Zeitersparnis entfällt der Kostenfaktor des Gerüsts, der am Chorpolygon erheblich zu Buch geschlagen hätte. Sehr willkommen ist auch die Durchführbarkeit der Arbeiten im Winter, also ausserhalb der Bausaison.

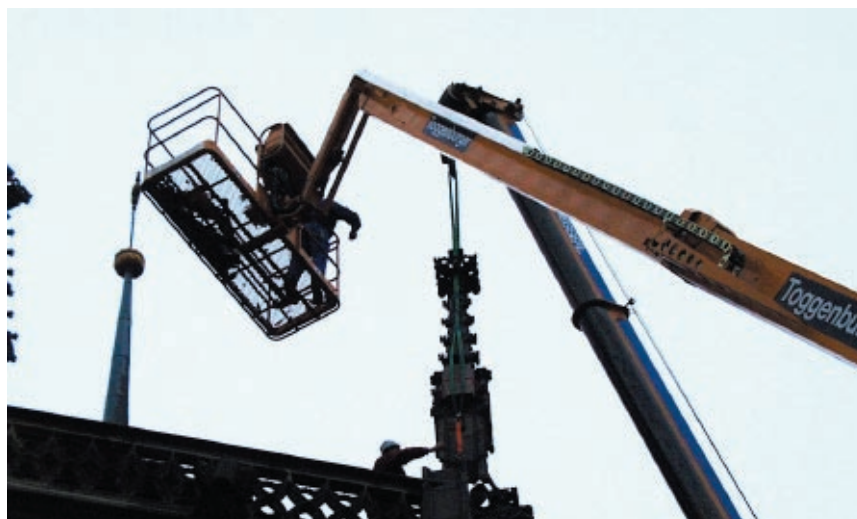
Abbau von fünf Chorfielen mit dem Pneukran und Zwischenlagerung auf der Münsterplattform. Die Chorfielen werden anschliessend in die Bauhütte gebracht, wo sie während des Winters restauriert werden sollen (vgl. nächste Seite).
