4 Restaurierung Erlach-Ligerz-Kapelle

Fassade und Fenstermasswerke 20/205/311

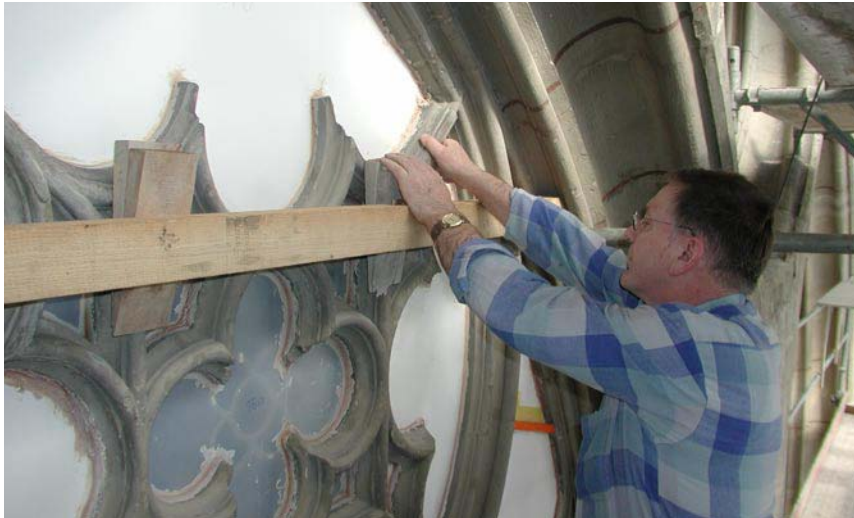
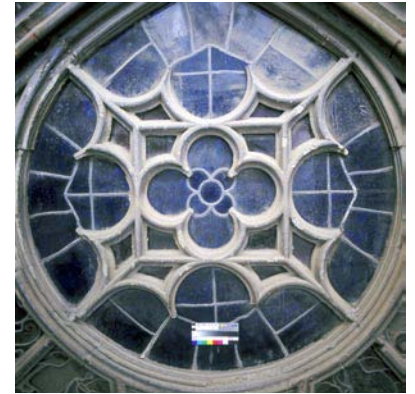
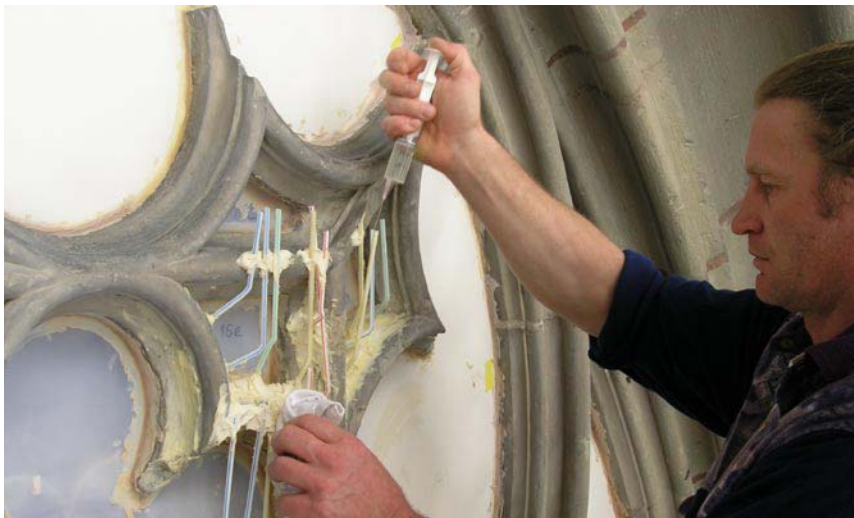
rechts oben: Vorzustand
Foto: Urs Zumbrunn

Die absturzgefährdeten Teile wurden mit feinen Chromstahlgewindestangen armiert, bestehende Verstärkungen mit Stützen und Streifen aus Chromstahl ergänzt. Einige Sicherungselemente haben nur präventive Wirkung. Diese nehmen zum heutigen Zeitpunkt keine Lasten auf, können aber bei weiteren Gebäudesetzungen oder anderen Beeinträchtigungen der Substanz den Absturz von Bauteilen verhindern.

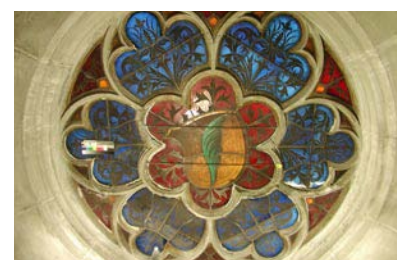
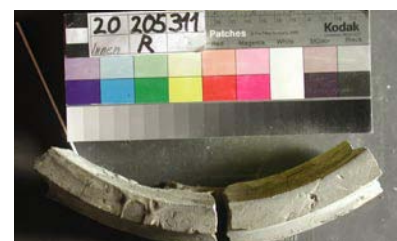
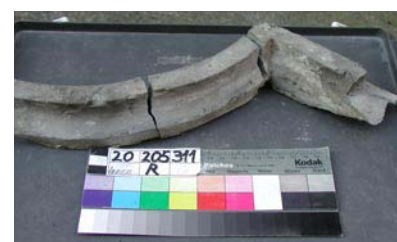
Wie prekär der Zustand des Fenstermasswerks war, zeigte sich vor allem am Inneren des Radfensters: Trotz äusserst vorsichtigem Herauskratzen von defekten Fugen lösten sich plötzlich Teile des Masswerkes. Diese wurden vorsichtig heruntergenommen und mit Chromstahlarmierungen wieder an Ort fixiert und verfugt.

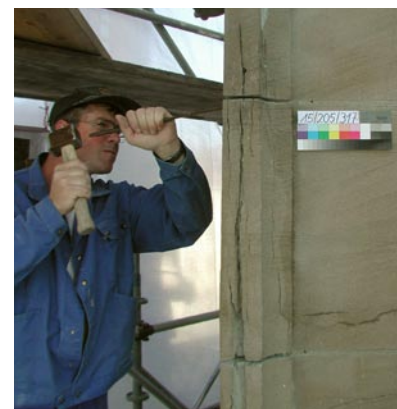
Strebpfeiler und Fialen 15 und 25

Am Pfeiler 15 wurde die Fiale aus Zuger Sandstein restauriert und konserviert. Der Bauteil wies starke Schäden und Abplatzungen an Rippen und Eckprofilen auf. Die Werkstücke aus Oberkirchener Sandstein wurden mit dem Mikrosandstrahlgerät gereinigt, jene aus Zuger Sandstein wurden vor der Festigung mit Wasser vom grössten Schmutz befreit. Einige Werkstücke mussten ersetzt werden, ein Teil konnte mit Acrylharzinjektionen, Aufmörtelungen und Retuschen hergerichtet werden. Die Abraumstücke wurden behutsam ausgehauen und im Hinblick auf die Schadensanalyse und Versuche am Stück herausgenommen. Von der Analyse dieser Werkstücke werden für die Sanierung des Oktogons, welches bekanntlich auch grosse Anteile an Zuger Sandstein besitzt, wertvolle Erkenntnisse erhofft.

Die Werkstücke aus Zuger Sandstein wurden am Schluss zur Konservierung und als Langzeitversuch mit Halböl (1/2 Leinöl, 1/2 Terpentin, mit Bleiweisszusatz) behandelt. Der Zustand der Werkstücke wird von Tobias Hotz im Rahmen seiner Diplomarbeit im Studiengang Konservierung und Restaurierung der HKB (Hochschule der Künste Bern) beobachtet. Insbesondere wird die Wasseraufnahmefähigkeit gemessen. Die Massnahme ist bereits einmal am Pfeiler 105 am Berner Sandstein durchgeführt worden, welcher selbstverständlich in die Studie einbezogen wird. Die beiden Bauteile sind für Versuchsanordnungen ausgewählt worden, da ihre gute Zugänglichkeit regelmässige Kontrollen ermöglicht (vgl. auch Kapitel Versuche).

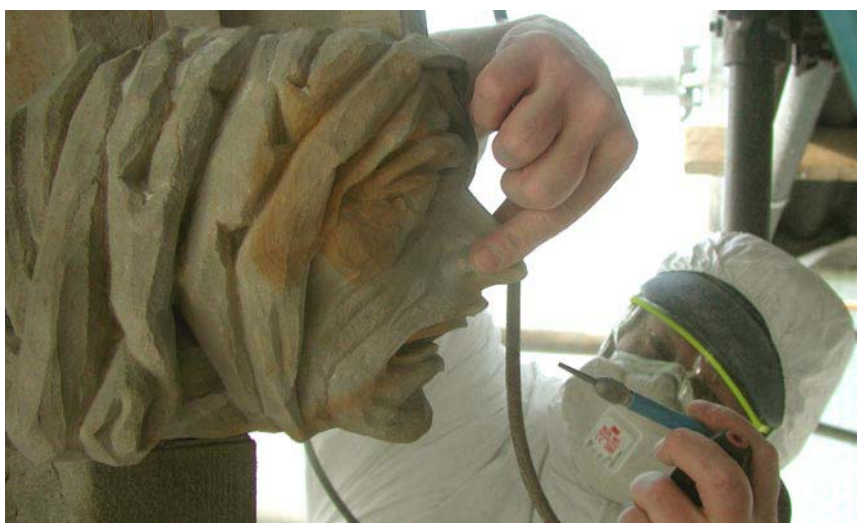
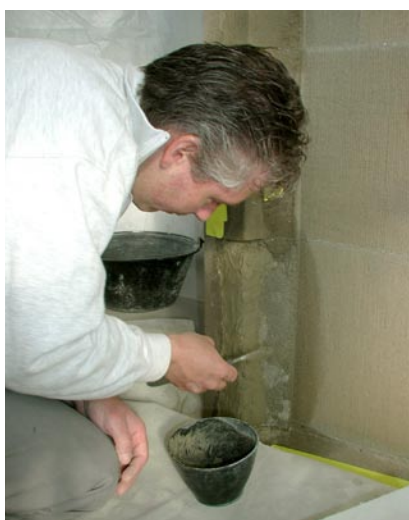
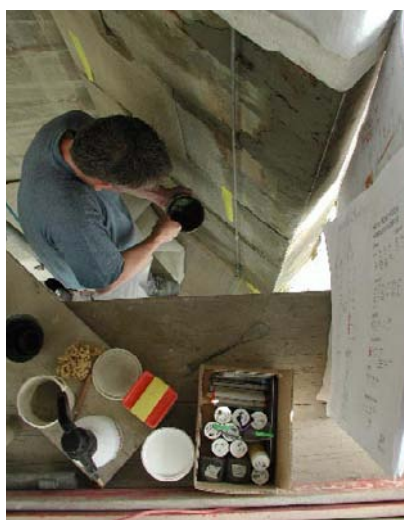
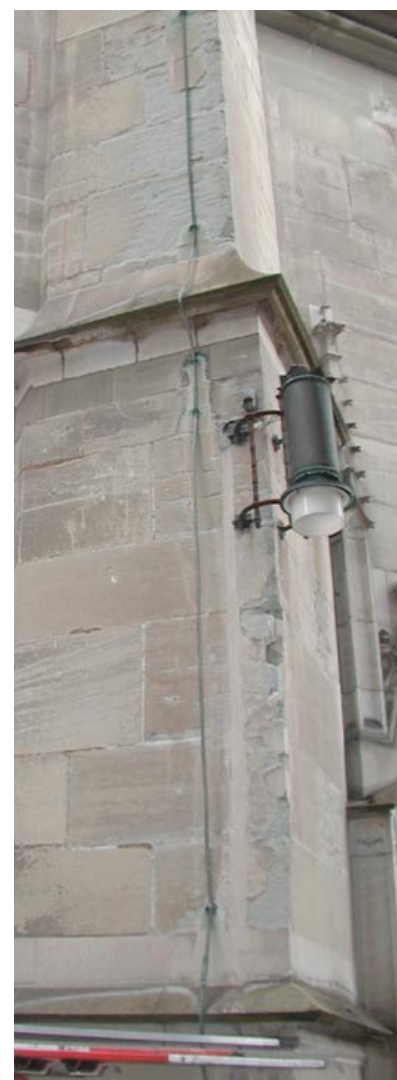
Links oben und mitte: Reinigung und Aufmörtelungen der Obernkirchener Bereiche an der Pfeilerfiale und am Spornpfeiler 25.

Links unten: 2006 werden die Aufmörtelungen am darunter liegenden Spornpfeiler abgeschlossen und die Flickstellen einretuschiert.

Rechts unten: Die Lampe am Spornpfeiler wird durch das EWB (Energie Wasser Bern) restauriert und nach Abschluss der Arbeiten der Münsterbauhütte wieder an Ort montiert. Allerdings werden die veralteten und bis anhin im Stein geführten Leitungen ersetzt und neu sichtbar in Chromstahlkanälen verlegt.

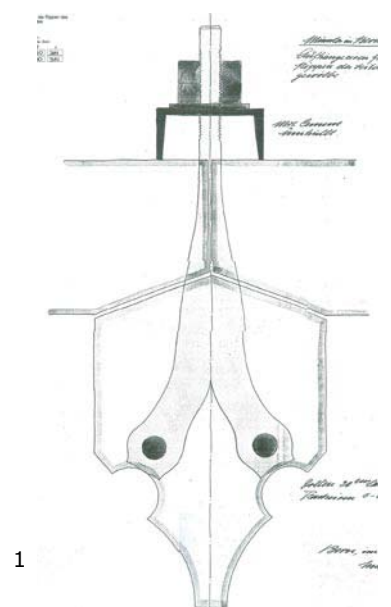
- 1 Plan der Gewölbeverstärkungen über den Seitenschiffen («Aufhängeeisen für die Rippen des Seitenschiffgewölbes», Karl Indermühle, 1911)
- 2 / 3 Ausgelöst durch Wassereinbrüche verursachten rostende Klammern an den Gewölberippen massive Rostsprengungen und entsprechende Schäden.
- 4 Restaurierung der Fehlstellen nach dem Ersatz der rostigen Dübel durch Edelstahl (Bild: Vergiessen von Rissen)

Vorhandene Risse im Gewölbe wurden mit Acrylharz verfüllt. Einzelne Fehlstellen wurden aufgemörtelt und die Mörtelflicke armiert.
