Fenster Erlach-Ligerz-Kapelle

Unter anderem 16 Wappenscheiben der Gesellschaften aus den Jahren um 1916 bis 1920 sowie zwei kleine Scheiben für Ulrich und Jonata von Erlach aus der Zeit vor 1470 bilden den Bestand des Doppelfensters der Erlach-Ligerz-Kapelle.

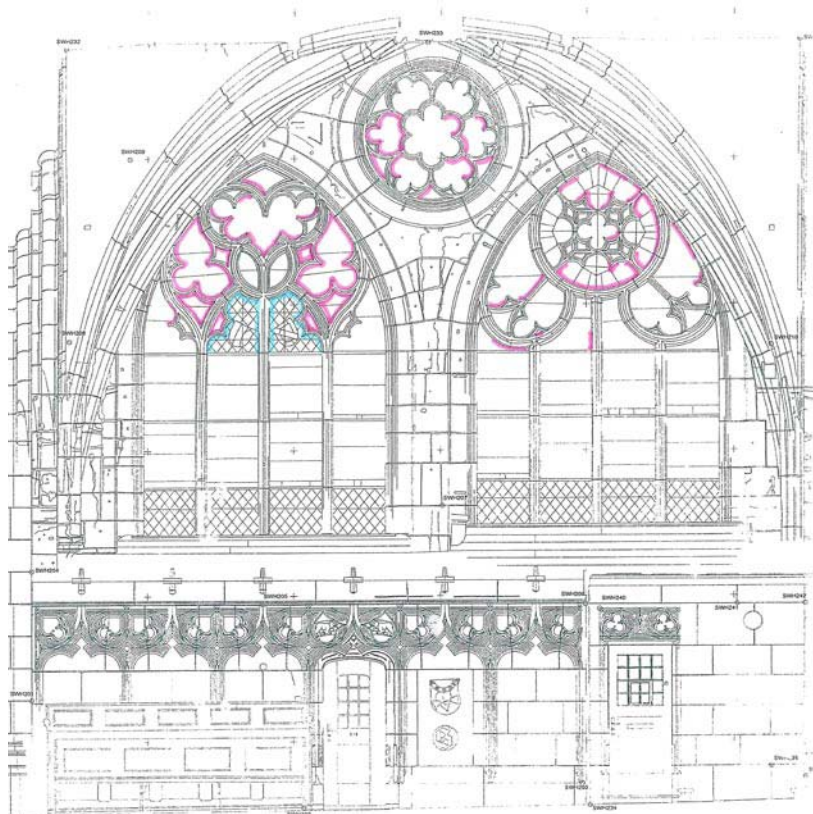
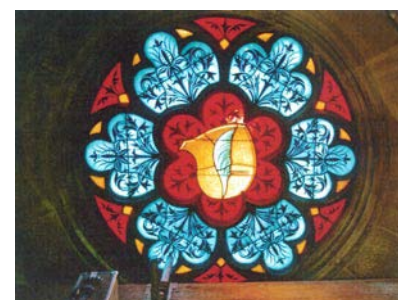
- instabile Haftung d. Steigmörtel-Falzaufzugs / Erneuerung mit Kittfalz
- instabiler (gebrochene Stellen ohne Haftung) Kittfalzaufzug / Erneuerung

Die Massnahmen konzentrieren sich auf die Reinigung und den Substanzerhalt. Gesprungene Gläser wurden mit punktförmigen Klebestellen gesichert. Fehlstellen wurden retuschiert. Es sind keine prophylaktischen Massnahmen erforderlich.
