## 4. Erlach-Ligerz-Kapelle

Abschluss der Restaurierungsarbeiten aussen

### Schutzgitter Fenstermasswerke

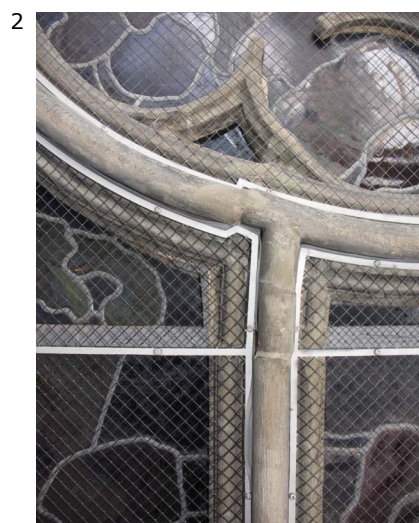
- 1 In einem ersten Schritt wurden Holzschablonen direkt ab Fotogrammetrieplänen angefertigt und am Bau auf die definitive Form angepasst.
- 2 Die zahlreichen Verschiebungen und Versätze am Fenstermasswerk erhöhten den Schwierigkeitsgrad des Projektes erheblich. Die Chromstahlrahmen wurden entsprechend der Schablonen produziert.
- 3+4 Die Montage der filigranen Gitterrahmen ohne Beschädigung am Stein erforderte viel Fingerspitzengefühl.
