6. Kontrollgänge

Seitenschiffgewölbe

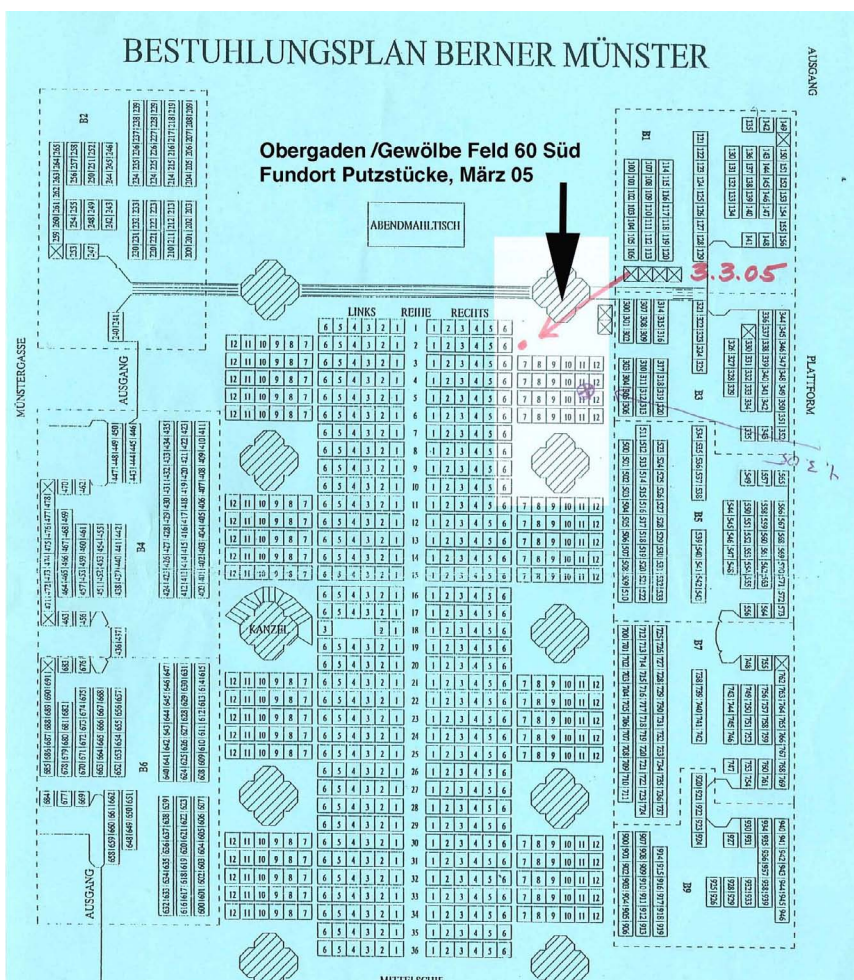
Am südlichen Mittelschiffpfeiler im Bereich zwischen der Lombach- und der Brüggler-Kapelle kann es vorkommen, dass zu Beginn der Heizperiode jeweils mehrere kleine Verputz- und Mörtelteile herunterfallen. Als Ursache wird die unterschiedliche Dilatation (Wärmeausdehnung) zwischen den Gewölbekappen und den Rippen angenommen, welche zu mechanischen Belastungen und entsprechenden kleinen Abplatzungen führt. Die betroffenen Stellen wurden zusammen mit Bauingenieur Peter Schmied von der Hebebühne aus einem Augenschein unterzogen. Sowohl die optische Überprüfung an Ort wie auch der Vergleich mit älteren Fotos und Messungen an den bestehenden Messpunkten durch den Geometer zeigten keine Unregelmässigkeiten.

Fundstellen der Putz-/Fugenstücke im Bereich des Abendmahltisches.

Zur laufenden Vervollständigung des Überwachungskonzeptes ist die Münsterbauleitung darauf angewiesen, dass solche Vorfälle durch das Kirchnaufsichts-/Reinigungspersonal jeweils umgehend gemeldet werden.

Aufgrund der Beobachtungen bei der Erlach-Ligerz-Kapelle und der Schütz-Kapelle sowie der regelmässig im Bereich des Abendmahltisches gefundenen Fugen-/Putzstücke wurden durch den Geometer Bichsel+Partner 6 zusätzliche Messpunkte zur weiteren Überwachung angebracht.
