Berner Münster-Stiftung

# Tätigkeitsbericht 2007

Hermann Häberli, Münsterarchitekt  
Münsterbauleitung Bern

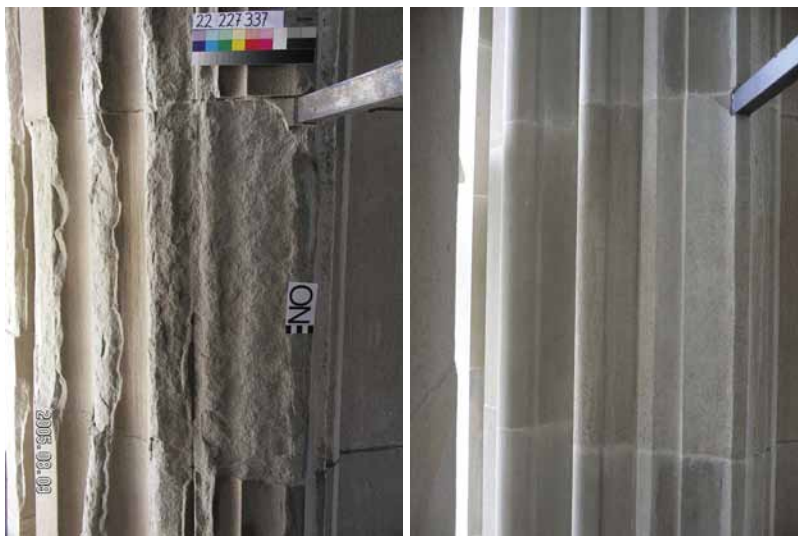
links: Fensterleibung NE, Vorzustand und Endzustand fertig aufgemörtelt und einretuschiert

Im oberen Turmachteck waren bereits 2006 die Restaurierungsarbeiten nahezu abgeschlossen worden (vgl. Tätigkeitsbericht 2006). Der Arbeitsschwerpunkt im Berichtsjahr lag nun an der Nordostseite. Nach Abschluss der Arbeiten wurden die aufgemörtelten Teile des oberen Achtecks wo nötig mit Lasuren retuschiert. Diese Massnahme konzentrierte sich auf grössere Mörtelergänzungen an auskragenden Profilen der Treppenhäuser und in den Leibungen der Haspelbodenfenster.

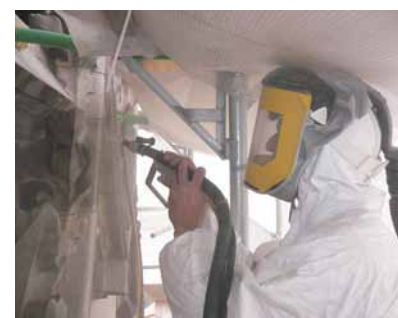
unten: Vorzustand Fensterbank obere Turmhalle Ost (links) und gereinigter Zustand (rechts)

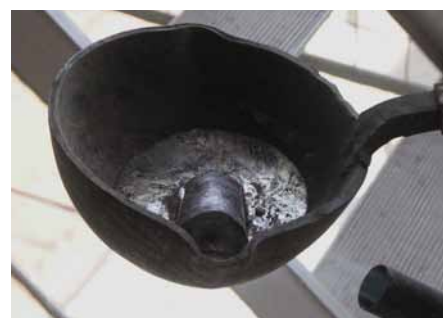
- 1 Der Bleischmelztiegel im Gebrauch. Das Blei wird vor dem Vergiessen der Fugen in flüssigen Zustand gebracht.
- 2 Vorbereitungsarbeiten für das Verbleien der Kreuzblume
- 3 Kreuzblume direkt nach dem Vergiessen der Bleifuge. Man sieht, wie das Blei aus den Tonöffnungen austritt.
- 4 Kreuzblume mit fertiger Bleifuge
- 5 Die Fugen werden vor dem Vergiessen mit Ton abgedichtet und mit Füll- und Entlüftungsöffnungen versehen.
- 6 Ein Mitarbeiter der Bauhütte beim Einfüllen des flüssigen Bleis aus dem Schmelztiegel in die Füllöffnungen

An der mittleren Kreuzblume auf der ostseitigen Brüstung der Achteckgalerie wurden die bestehenden schadhafte Mörtelfugen durch Bleifugen ersetzt. Der Knauf wurde zu diesem Zweck abgebaut.

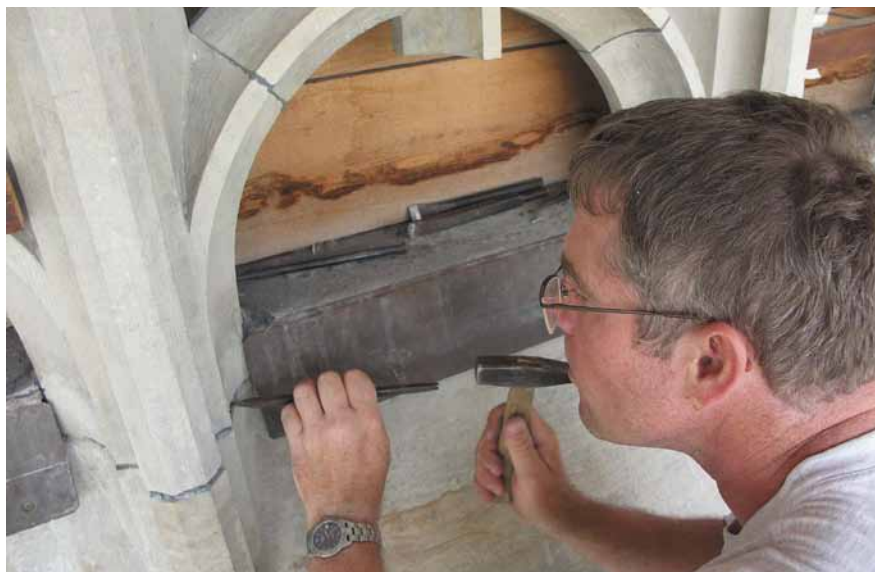
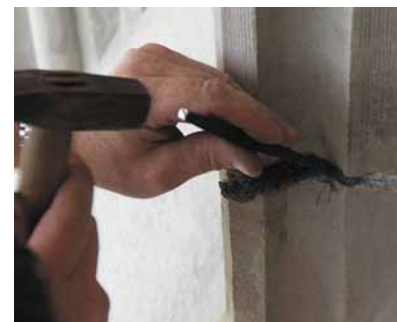
Nachstemmen von offenen Bleifugen am Fenstermasswerk Ost

An den Brüstungen und Masswerken des ganzen oberen Achtecks wurden diverse Bleifugen nachgestemmt. Bei diesem Verfahren werden offene Fugen mit Bleiwolle ausgefüllt und mit Hammer und (stumpfen) Steinmetzeisen verdichtet.

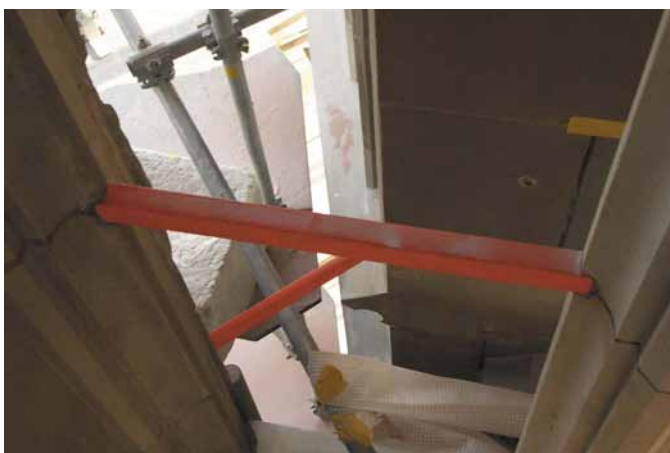
1

Die in den Fensteröffnungen des Haspelbodengeschosses vorhandenen Sturmstangen sowie der doppelt geführte Ringanker auf Höhe des Kämpfers am unteren Ansatz des Masswerks wiesen starke Korrosionserscheinungen auf, waren aber gemessen an ihrem Alter in einem erstaunlich guten Zustand. Die seit über 100 Jahren der Witterung ausgesetzten Teile wurden mit Glasperlen sandgestrahlt, zweimal mit Bleimennige (Bild 1) gestrichen und auf Empfehlung von Restaurator Valentin Boissonnas aus Zürich zweimalig mit Zweikomponenten-Epoxydharzfarbe (Bild 2) mit Eisenglimmeranteil gestrichen.

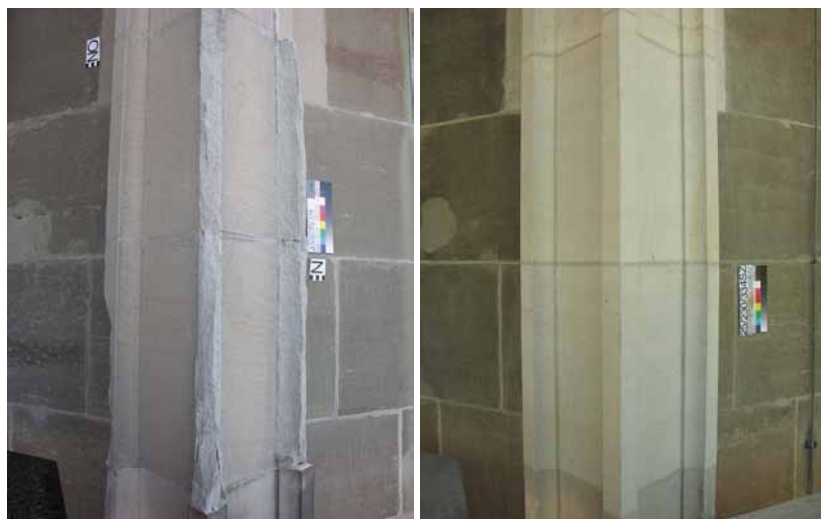
links: Vorzustand vom 09.08.2005,  
rechts: Schlusszustand vom  
19.02.2008

Fialenschaft Nord: Ersatz der stark verwitterten Werkstücke aus Zuger Sandstein durch Oberkirchener Hartsandstein

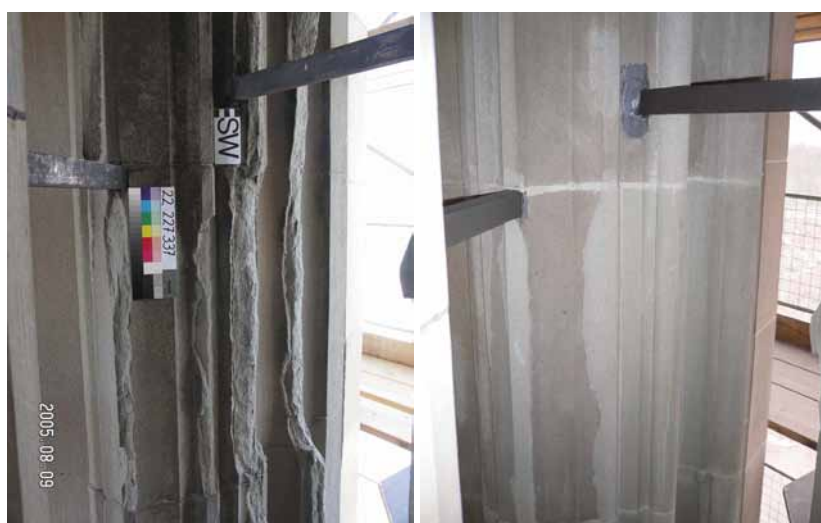
links: Vorzustand vom 09.08.2005,  
rechts: Schlusszustand vom  
18.03.2008

Fensterleibung Südwest: Aufmörtelung der fehlenden Profile

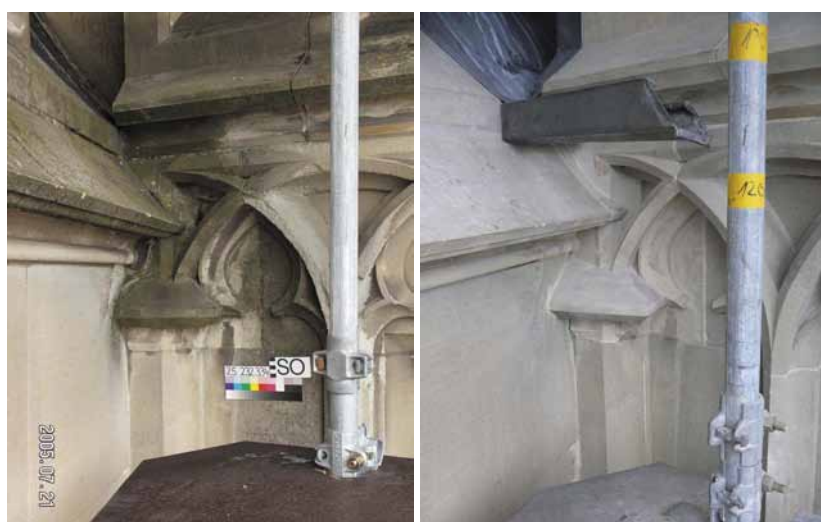
links: Vorzustand vom 21.07.2005,  
rechts: Schlusszustand vom  
18.03.2008

Anschluss Treppentürmchen Südost: Reinigung und Verbesserung der Wasserableitung

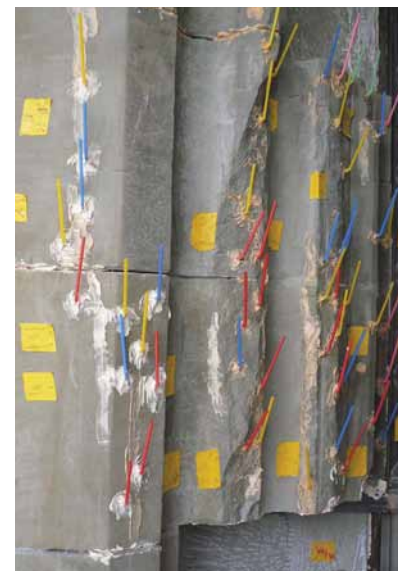
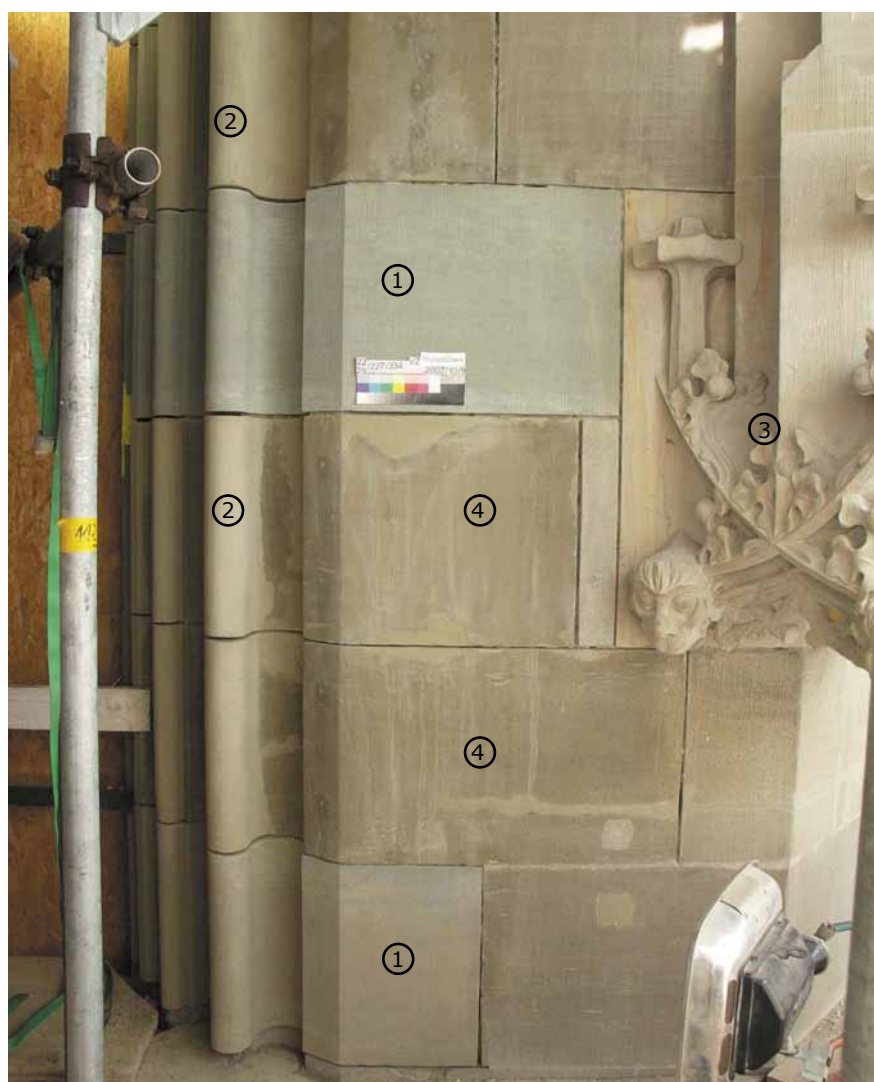
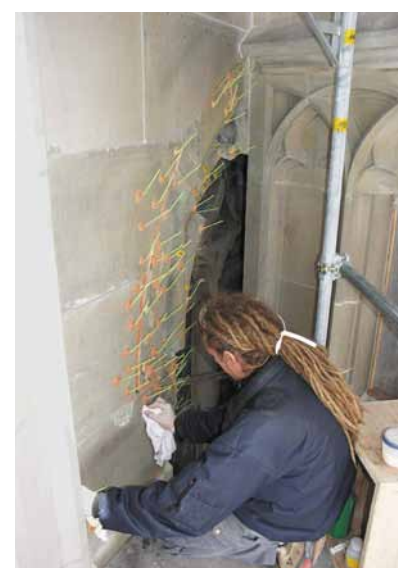
oben links: Berner Sandstein - wo Stücke ausgebaut wurden, sind im Auflager der verbleibenden Werkstücke die Schalen- und Rissbildungen deutlich zu erkennen.

oben: Vergossen von Schalen und Rissen mittels Injektionen

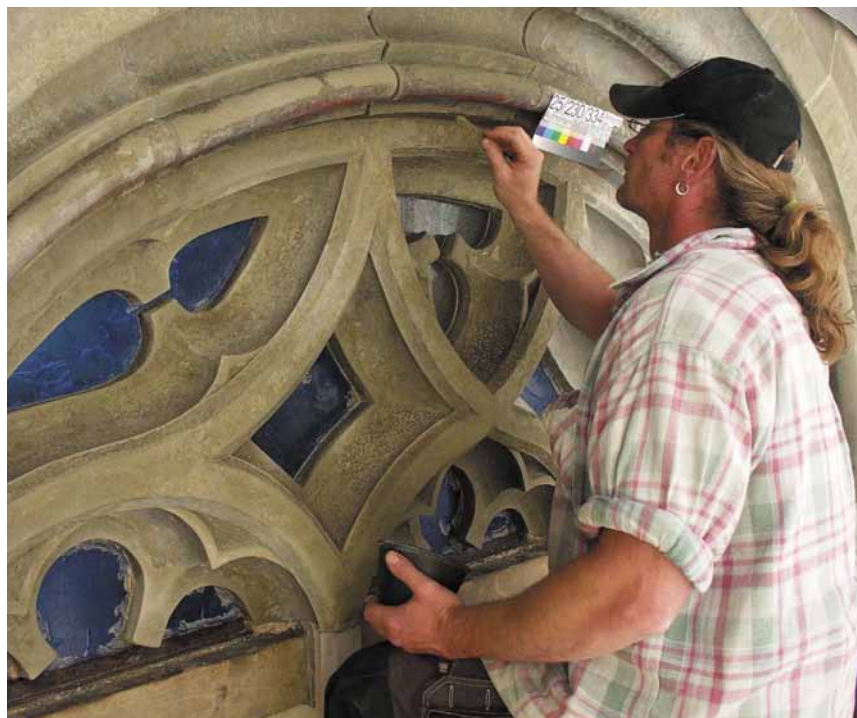
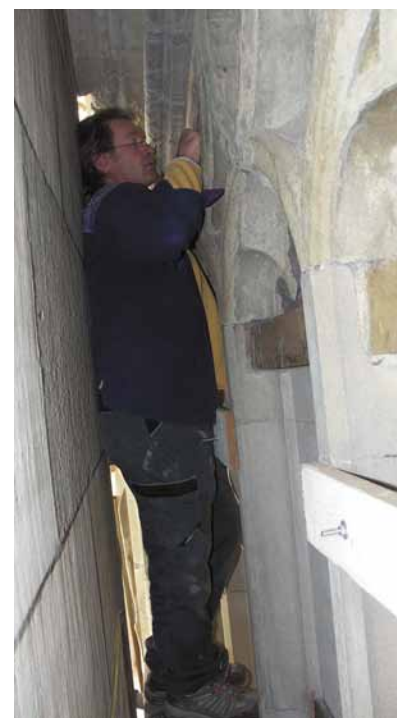
links oben und unten: Grossflächige, wenn auch nur wenige mm dicke Aufmörtelungen schliessen die geschädigte Oberfläche.

links oben: Kartierung der Aufmörtelungen, Münsterbauhütte / 01.10.2007

unten: Die Arbeiten an den hinter den Treppentürmchen liegenden Masswerken erforderten eine gewisse Beweglichkeit.

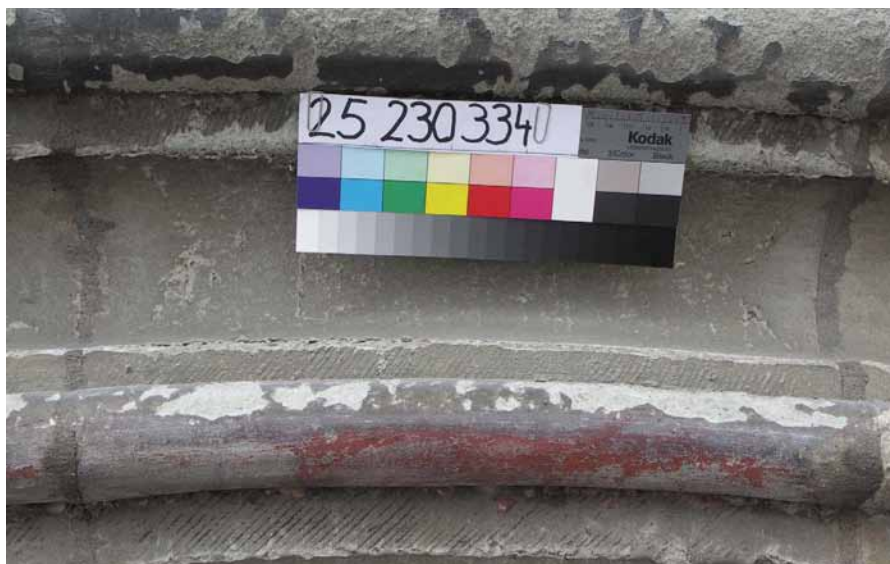
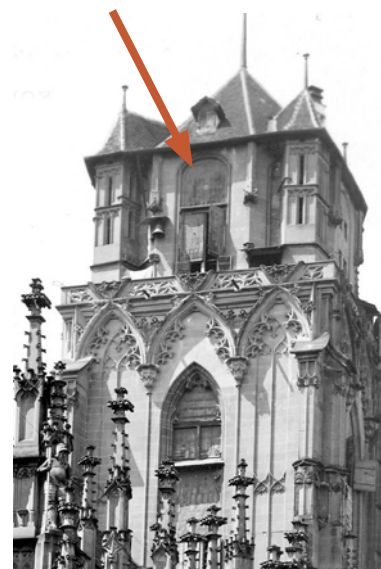
Die an der Ostseite noch vorhandenen Farbspuren am Fenstermasswerk stammen entgegen ursprünglichen Vermutungen (vgl. Tätigkeitsbericht 2005, Kapitel 5) mit grosser Wahrscheinlichkeit vom Anstreichen früher vorhandener Holzläden.

links: rote und schwarze Farbspuren in der Fensterleibung gaben verschiedenen Experten Rätsel auf - ein Foto aus dem Münsterarchiv (rechts, Foto: Kunstdenkmälerarchiv des Kantons Bern, um 1870) lässt eine einfache Vermutung zu...

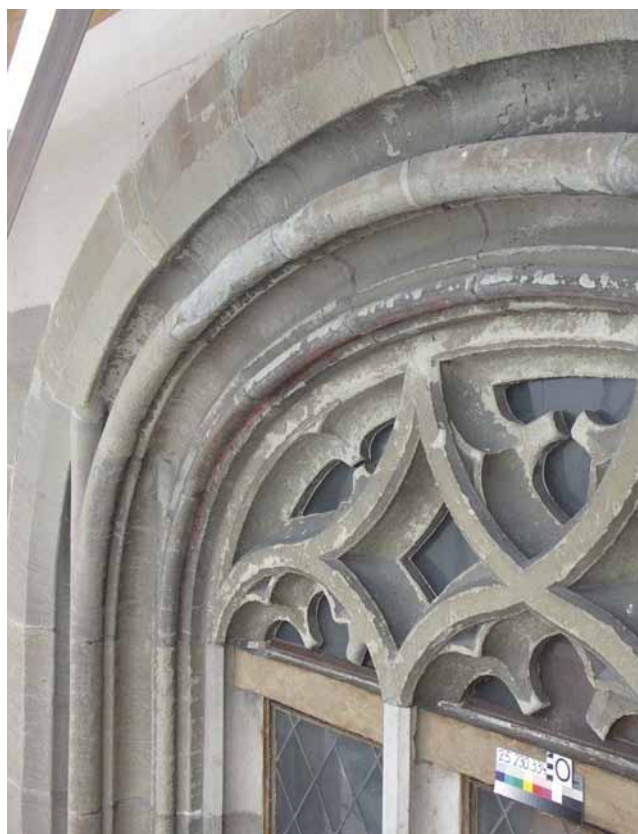
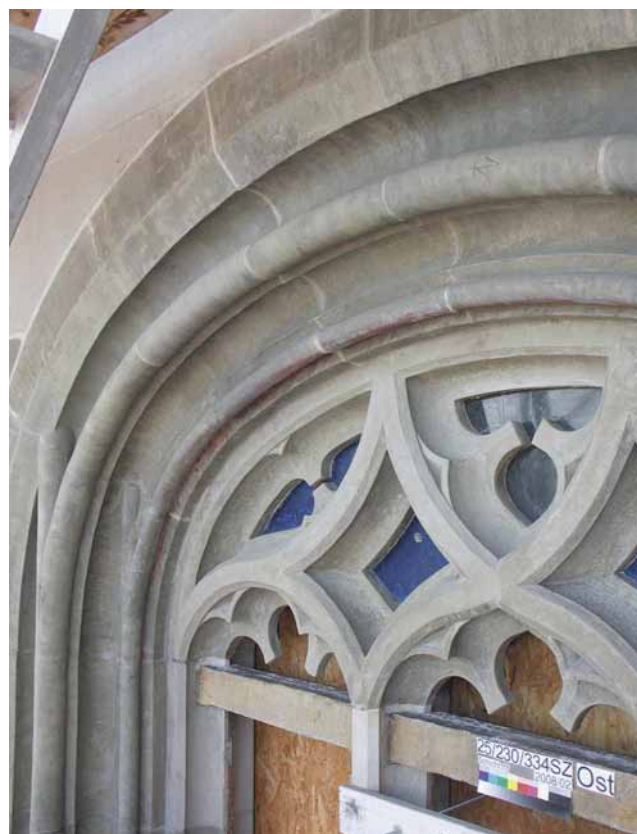
Restaurierung / Konservierung des Masswerkes:

links: Vorzustand vom 21.07.2005, rechts: Schlusszustand vom 18.02.2008

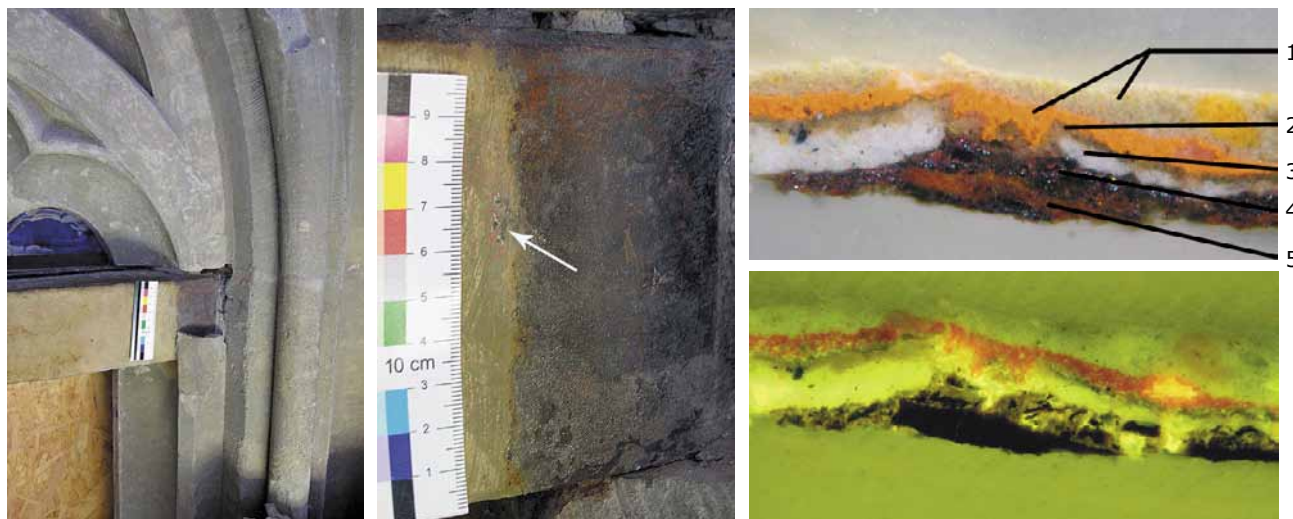
Am Masswerkansatz der unteren Turmhalle befindet sich ein sehr eindrücklicher Ringanker aus dem 16. Jahrhundert. Der massive Eisenanker besitzt einen beachtlichen Querschnitt von ca. 10 x 10 cm.

Nachdem die Metallteile am oberen Achteck nach heute üblicher Praxis mit einem Zweikomponenten-Anstrich behandelt worden waren, sollte das gut erhaltene spätmittelalterliche Metallelement mit einer bewährten Technik und gutem optischem Resultat geschützt werden. Hierfür wurde Rostumwandler (Phosphorsäure) angewendet, welcher eine stabile Oxydationsschicht erzeugt. Danach wurde Leinöl mit Pigmenten lasierend aufgetragen.

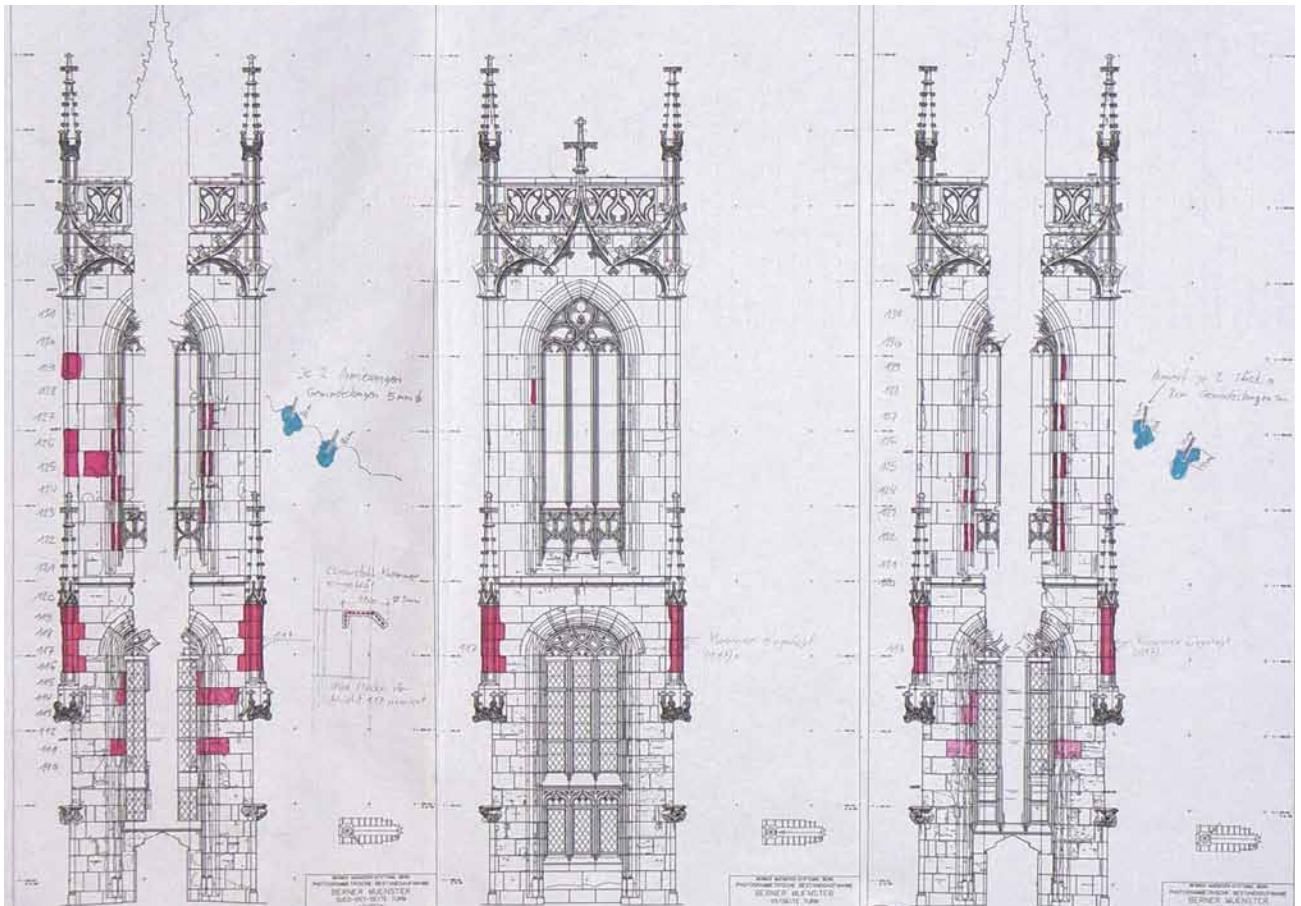
Übersicht über die definitive Menge an Steinaustausch am Turmachteck SE, E, NE

Analog zu den bereits restaurierten Teilen wurden auch an der Nordostseite an jenen Stellen, wo die Rundstäbe gänzlich fehlten, diverse Vierungen (Ersatzstücke) eingesetzt. In den Treppenhauseleibungen mussten einige Werkstücke neu versetzt werden. Ein grosser Teil der Profile konnte durch Mörtelergänzungen wiederhergestellt werden.

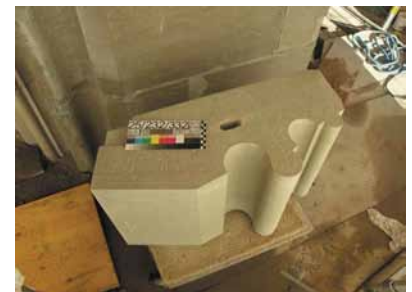
Versetzen der Eckfialen. Die stark verwitterten Werkstücke aus Zuger Sandstein werden durch Obernkirchener Sandstein ersetzt.

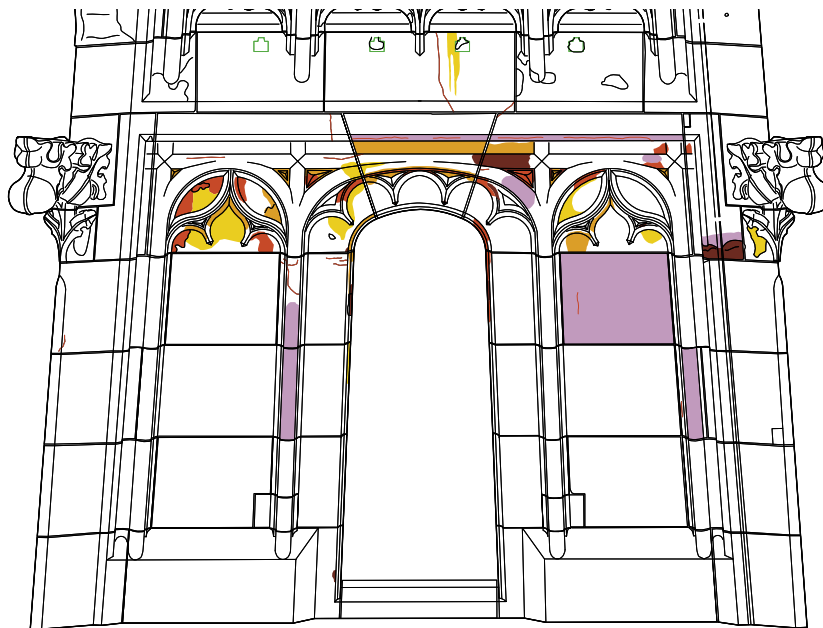
links: Ausschnitt aus der Schadenskartierung vom Aug. 2007 (Helm Fuss Ost)

Am ganzen Helm Fuss war eine selbst für Bauteile aus Zuger Sandstein starke Schalenbildung festzustellen. Ausserdem waren in den Blendmasswerken starke Schäden durch Absanden, Schuppenbildung und Fehlstellen festzustellen. Als Ursache für die Schadensbilder wird die Einwirkung des vom Dach der Turmwacht ablaufenden Regenwassers vermutet. Der am Helm Fuss verwendete Obernkirchener Sandstein befand sich in sehr gutem Zustand.

Die verhältnismässig vielen Riss- und Schalenbildungen wurden vergossen und geschlossen.

Da in diesen Bereichen der Galerien die Gefährdung von Passanten durch abstürzende Teile aufgrund der geringen Absturzhöhe und der guten Zugänglichkeit sehr gering ist, sind die Sicherheitsanforderungen hier weniger hoch als an unzugänglicheren Stellen. Die bei der Restaurierung verwendete Technik ist jedoch die gleiche wie an anderen Stellen: Schalen wurden hinterfüllt, mit Dübeln fixiert, die Risse wurden geschlossen (siehe oben).

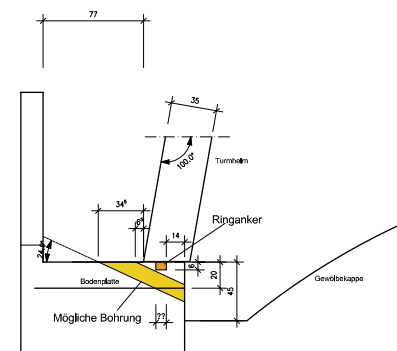
Die Lage des Ringankers wurde über 3 Sondierbohrungen (8 mm) von innen her festgestellt. Die Höhe beträgt ca. 6 cm, die Breite konnte nicht festgestellt werden, wurde hier mit 8 cm angenommen.

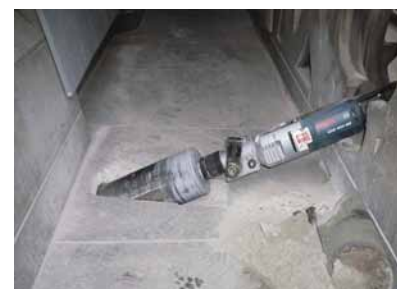
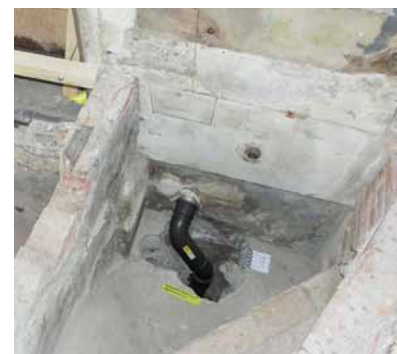
oben: Aufnahme / vermutete Lage des alten Ringankers

mitte: Kernbohrung von der Galerie aus (A)

Hierfür wurde an der südlichen Achteckseite vom Zentrum der Galerie aus eine Kernbohrung in den Zwischenraum zwischen Haspelbodengewölbe und ehemaliger Turmwacht vorgetrieben. Die Bohrung musste einem aus Tätigkeitsberichten der Bauzeit bekannten Ringanker am Helm Fuss ausweichen, dessen genaue Lage mit einem Armierungssuchgerät sowie mit Sondierbohrungen festgestellt werden musste.

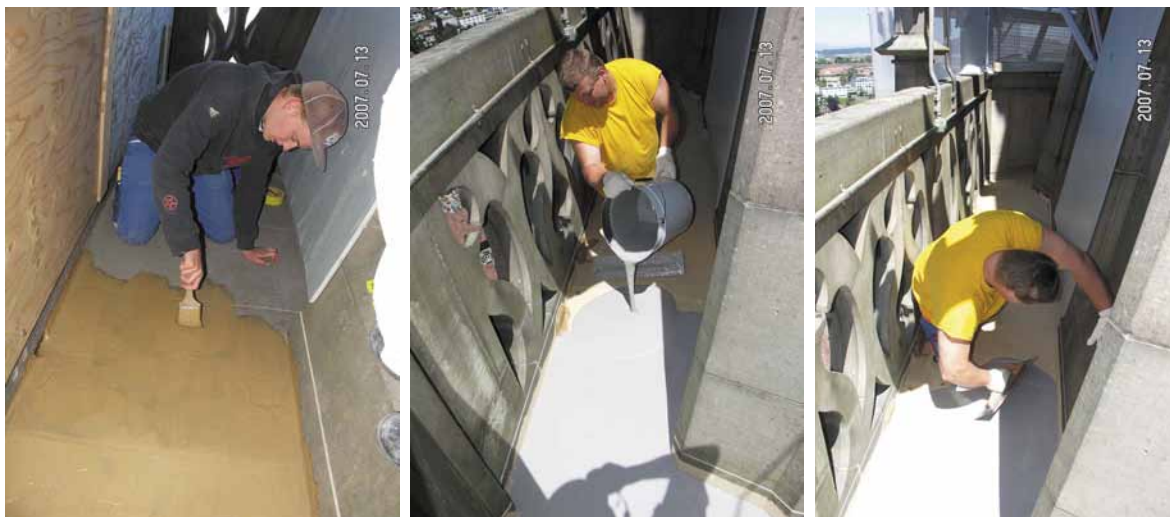
Trennschicht aus Tonschlick / Einbringen des Fliesmörtels / Ausnivellieren der Galerie

Die bisherige Galerieentwässerung erfolgte an jeder Achteckseite über 4 Fassadenausläufe. Der neue Wasserabfluss erfolgt an zentraler Stelle. Die bestehenden Vertiefungen der gesamten Galerie wurden mit einem Fliessmörtel ausnivelliert. Die geringste Überdeckung beträgt wenige Millimeter. Dank einer Trennschicht aus Tonschlick ist diese Massnahme komplett reversibel. Gesammelt wird das Wasser neu in einer in die Galerie gelegten Chromstahlrinne. Diese liegt auf einem Vlies, ist ca. 10 cm hoch, seitlich mit Deckstreifen aus Blei versehen und besitzt Gummidilatationen (Bewegungsfugen). Der Laufsteg über der Rinne besteht aus Lochblechelementen, die mit Schrauben fixiert und demontierbar sind. Das neue Gelniveau liegt ca. 12 cm höher. Gäste werden zu schätzen wissen, dass die hohe Achteckbrüstung um das entsprechende Mass niedriger geworden ist. Die Absturzsicherheit ist immer noch gewährleistet.

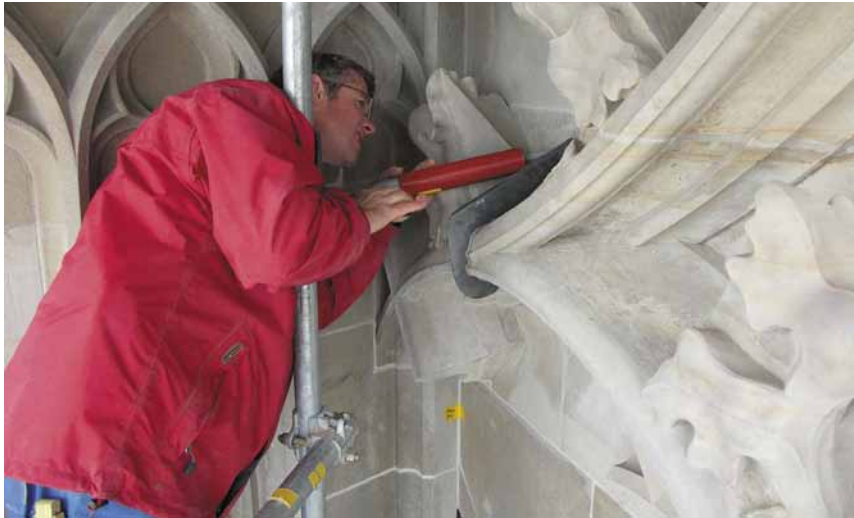
Bislang ist das Wasser von den grossen Wimpergen der Achteckgalerie an den Treppenhäusern herunter geflossen, was zu relativ starken Verwitterungserscheinungen führte. Dieser Wasserfluss wurde mit Tropfblechen aus Blei unterbrochen, sodass das Wasser neu an vier Stellen in die Viereckgalerie abgeleitet wird. Ein Mitarbeiter dichtet die Fugen des Tropfblechs mit dauerelastischem Kitt.

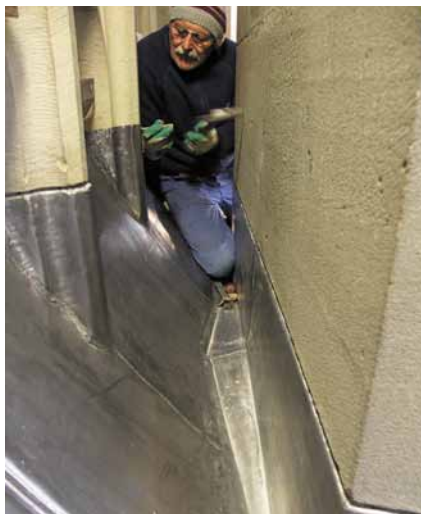
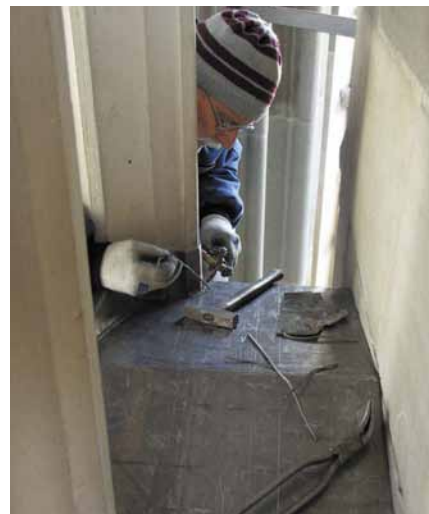
Aufgrund der starken Verwitterungserscheinungen am Anschluss der Treppenhäuser auf Höhe des Haspelbodens wurden die entsprechenden Bauteile mit grossflächigen Bleiabdeckungen ähnlich den oben beschriebenen Abdeckungen am Turmwächtergeschoss geschützt.

Verbesserte Wasserführung zwischen Treppenhaus und Achteck zur Vermeidung erneuter Schäden in diesem Bereich (links vorher, rechts nachher)

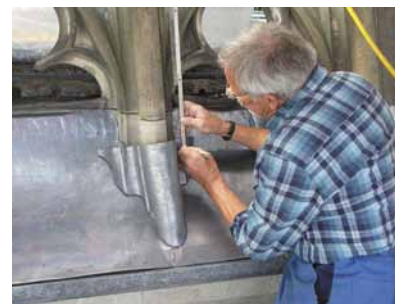
Anschluss der Bleimanschette des Masswerks an die Wasserschräge

Die Abschrägungen am Übergang vom offenen Stabwerk des Helms zum geschlossenen Turmwächtergeschoss wurden mit Bleiblechen grossflächig abgedeckt. Die stark profilierten, aufsteigenden Masswerke wurden mit Bleimanschetten zusätzlich geschützt. Das Wasser wird in Regenninnen am Fuss der neuen Abdeckungen gesammelt und über schlanke Fallrohre in die Galerie abgeleitet. Als Vorbild für diese Massnahme diente eine alte Kupferabdeckung an der Nordostseite. Der Dachanschluss zum Turmwächtergeschoss wurde im Hinblick auf die noch nicht festgelegte künftige Nutzung erst provisorisch abgedichtet.

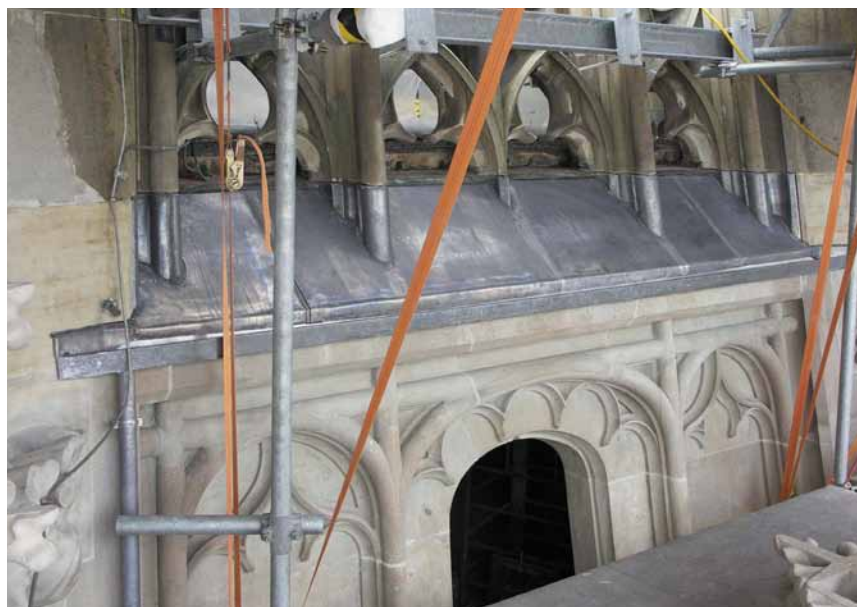
mitte links: Fertige neue Abdeckung und Wasserableitung

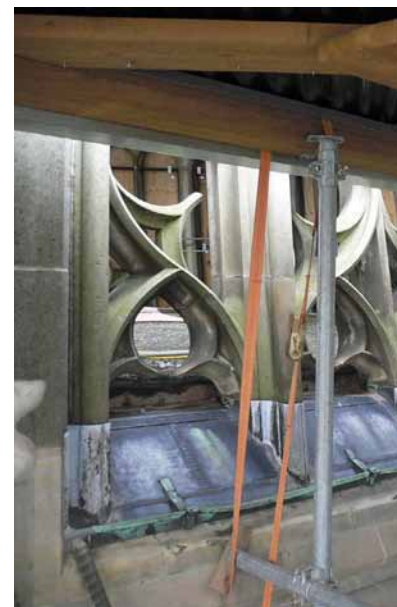
mitte rechts: Vorzustand, alte Kupferabdeckung auf der Nordostseite des Turmhelms

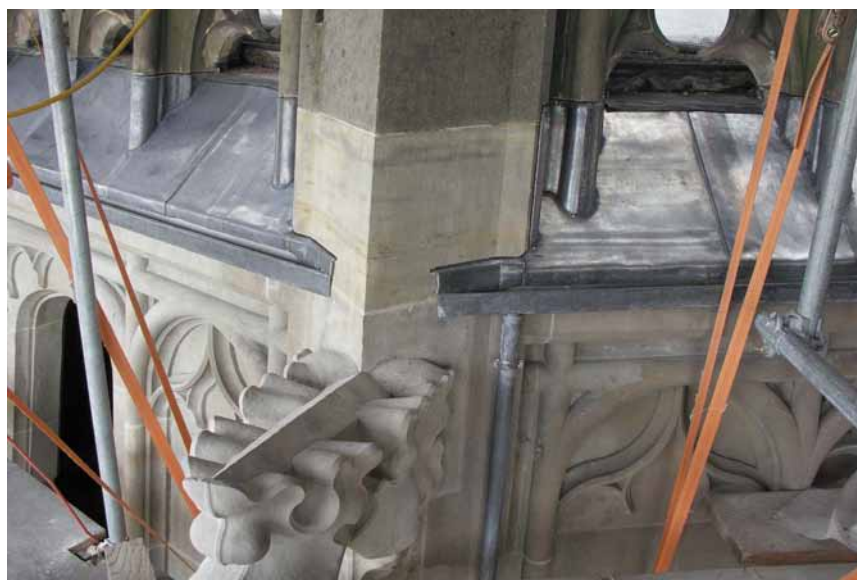
unten: Eckanschluss an die Turmstrebe mit Regenrinne und Fallrohr

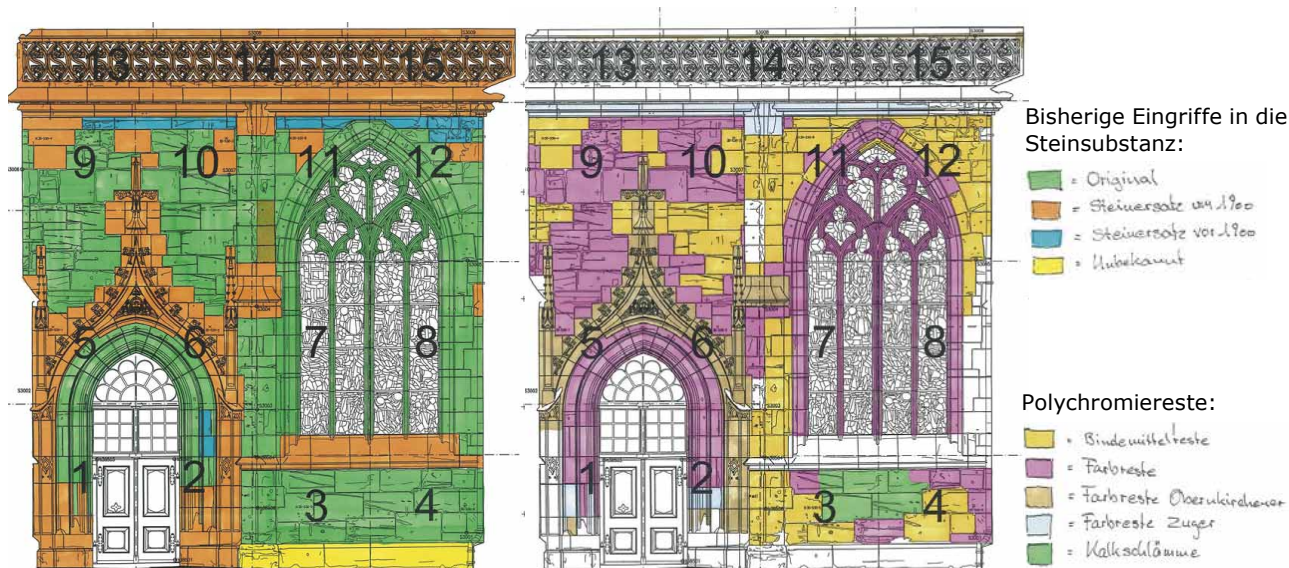
Bestandesaufnahmen Münsterbauhütte Bern, Sommer 2007

Die Wandfläche wurde zurückhaltend gefestigt. Das Masswerk konnte wegen der vielen Schadensbilder erst nach der Festigung gereinigt werden.

Die mittelalterlichen Oberflächen (Wandflächen, Fenstermasswerk) wurden aufgrund der erhaltenen Farbfassungen und Bearbeitungsspuren besonders schonend mit weichen Bürsten vom Staub befreit. Im Bereich des Obernkirchener Sandsteins, also auch im Tympanon der Kindbetterinnentüre mit Vera Ikon, wurde mit dem Sandstrahlgerät und dem bewährten Strahlmittel Granatsand gearbeitet.

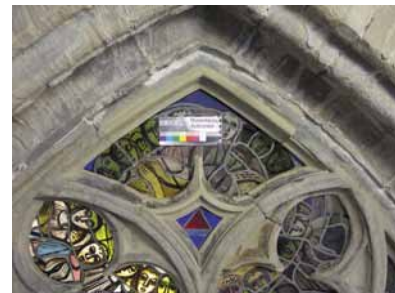
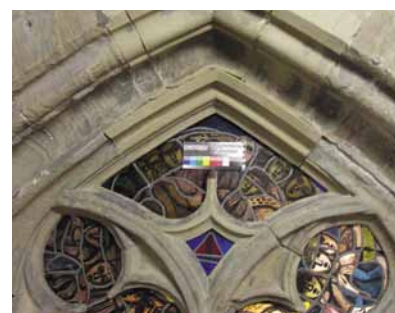
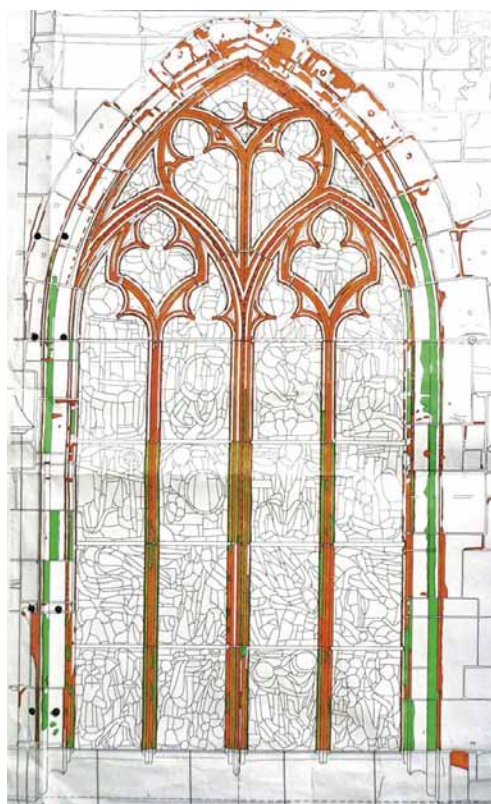
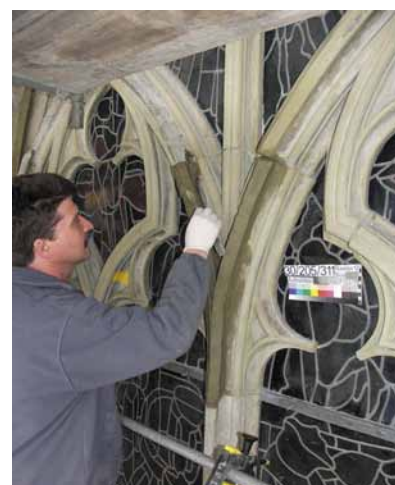
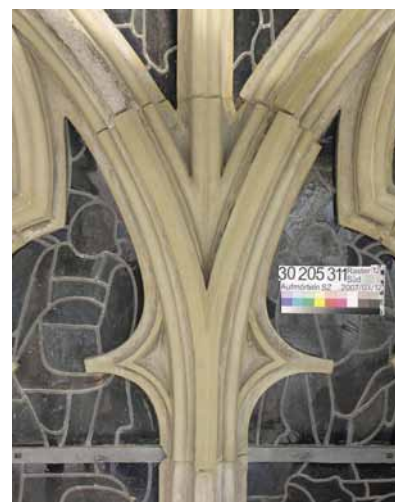
Am Äusseren der Schützkapelle sind Bauteile aus Berner Sandstein (Wandoberflächen, Masswerke), Zuger Standstein (Gesims des Pfeilers und Fialenschaft) und Obernkirchener Sandstein (Masswerkbrüstung und Fiale) vorhanden. Alle Materialien wurden gemäss der in den letzten Jahren entwickelten spezifischen Methoden restauriert. Den grössten Aufwand bereiteten Masswerk und Fensterleibungen. Die grösste Fehlstelle am Scheitel des Masswerks war so gross, dass in ihr bequem ein Vogelnest Platz fand.

oben: Handkartierung der Aufmörtelungen, Münsterbauhütte am Bau / 14.04.2007

rechts von oben nach unten: Aufmörtelungsmuster am Bogenscheitel vorher / nachher (die definitive Ausbildung der Reprofilierungen erfolgte weniger scharfkantig) / Auftragen des Deckmörtels / Aufgemörteltes Masswerkprofil

Am Bogenscheitel wurde ein Musterstück restauriert, an welchem wie bereits oftmals zuvor die Frage diskutiert wurde, wie weit die Reprofilierung getrieben werden darf bzw. wie scharfkantig oder perfektionistisch Mörtelstellen wirken dürfen, ohne neugotischen oder technoiden Charakter anzunehmen. Zur Anwendung kam am ganzen Fenster ein Kompromiss mit guter Gesamterscheinung. Die Frage wird je nach Situation immer wieder neu zu beantworten sein.

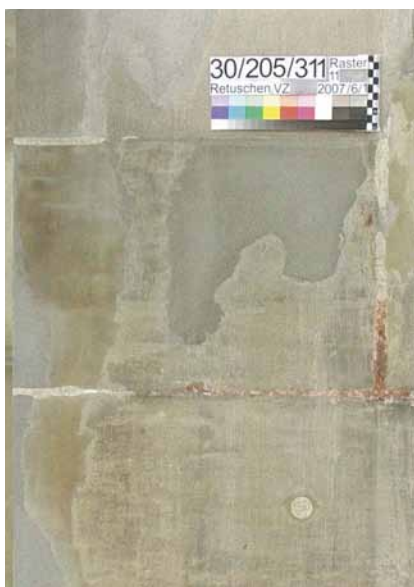
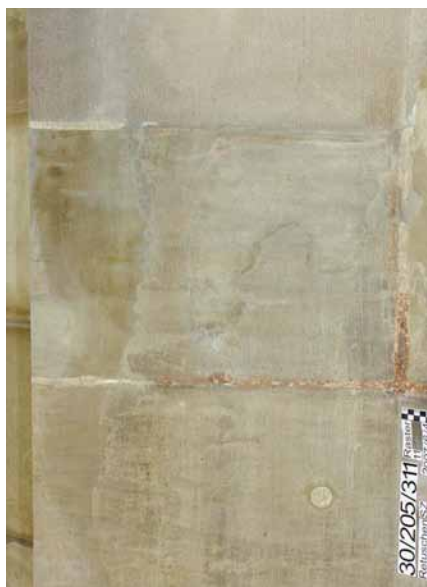
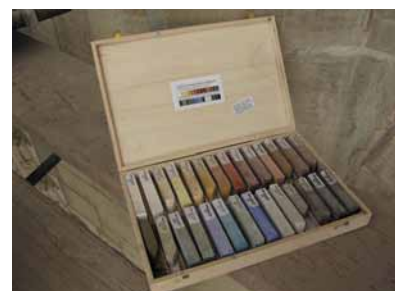
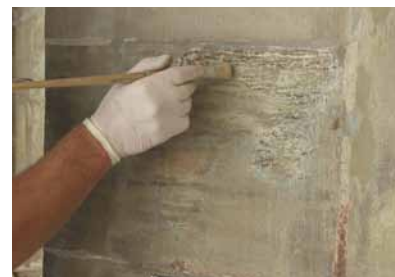
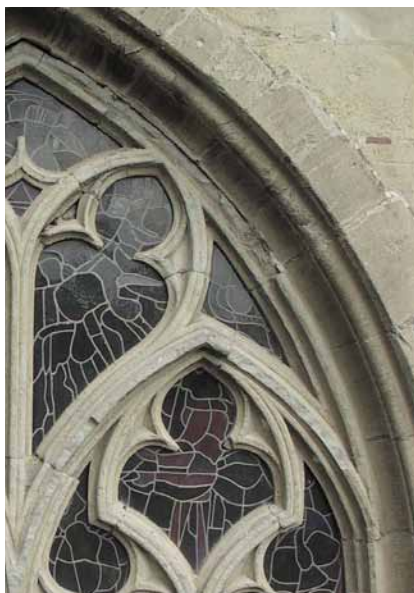
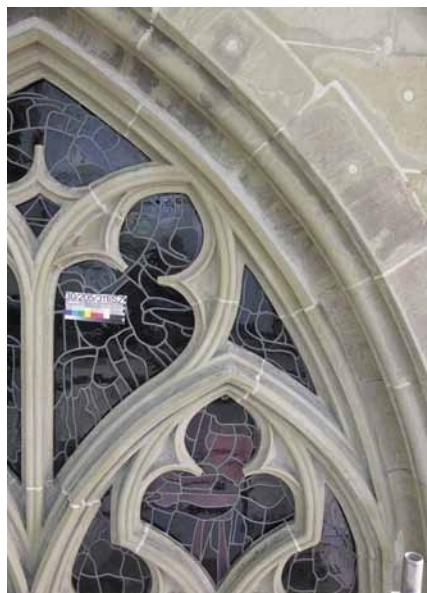
oben: Einretuschieren der Flickstelle mit Silikatkreide und anschliessendes Verwischen mit dem Pinsel

oben links: Wandpartie mit Aufmörtelung vor (links) und nach (rechts) dem Einretuschieren der Mörtelergänzung

Für die abschliessenden Retuschen wurde ein für Bern neues, andernorts bereits bewährtes Verfahren angewendet: Eine speziell für Steinretuschen hergestellte Silikatkreide wird trocken als Pigment aufgebracht, verwischt, einmassiert und mit stark verdünntem Wasserglas fixiert. Das Verfahren erlaubt im Vergleich zu den grossflächig angewendeten Lasuren sehr individuelle Anpassungen kleinflächiger Stellen und bietet eine breite Palette von Farbtönen.

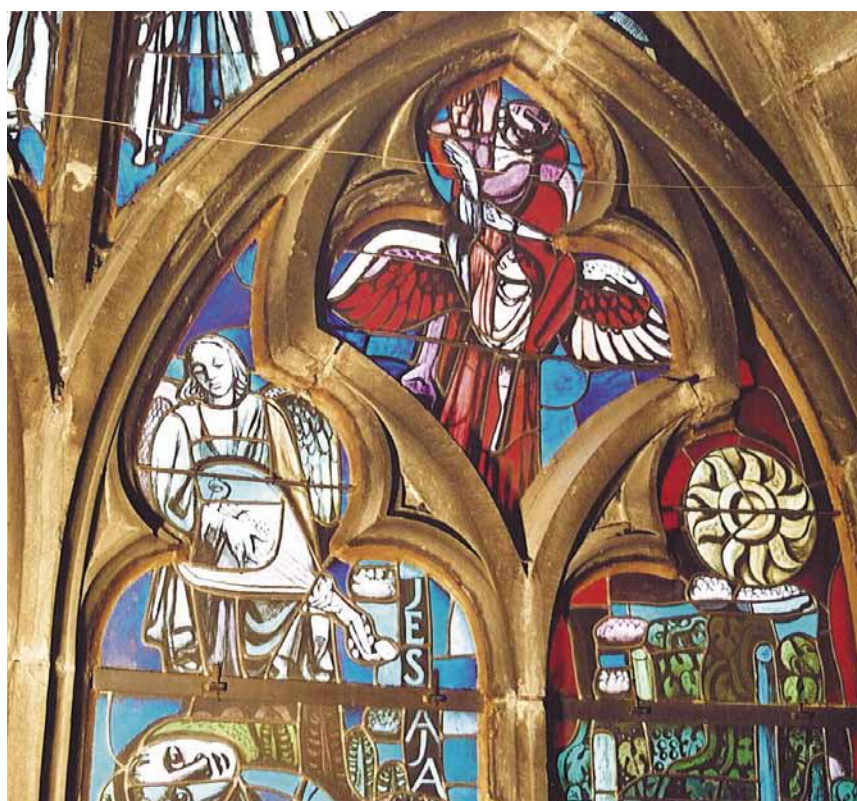
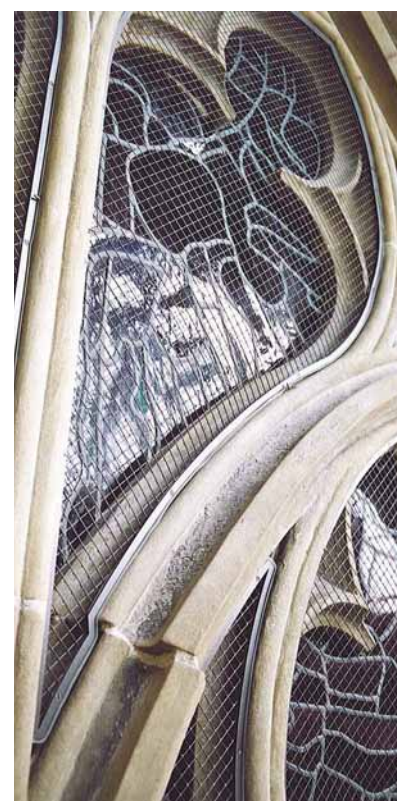
oben: Ein Mitarbeiter des Ateliers für Glasmalkunst M. Halter beim Erneuern einer Kittfugen an der Innenseite / unten links: Ausschnitt aus dem Jesaiafensters vor der Restaurierung 2007 / unten rechts: Ausschnitt der neuen Schutzgitter auf der Aussenseite

Auf der Innenseite wurde das «Jesaja»-Fenster, aus dem Jahr 1947, an Ort und Stelle vom Gerüst aus restauriert. Noch intakte Kittfugen wurden möglichst an Ort belassen, schadhafte Bereiche ergänzt. Damit Rissen im Stein und offenen Fugen durch Mitarbeiter der Bauhütte repariert werden konnten, musste die Kittsubstanz vorgängig partiell entfernt werden. Fehlende Deckschienen wurden ergänzt und zum Teil angepasst, sodass sie wieder optimal verankert werden konnten. Die gesamte Oberfläche aller Glasteile wurde sorgsam gereinigt.

Auf der Aussenseite wurde das Fenster komplett gereinigt und die bestehenden Kittfugen wurden überprüft und ergänzt. Am Fensterbank wurden die Kittfälze mehrheitlich komplett erneuert. Zum Schutz des Fensters wurden an der Aussenseite die bestehenden rostenden Gitter analog der Erlach Ligerz-Kapelle ersetzt.

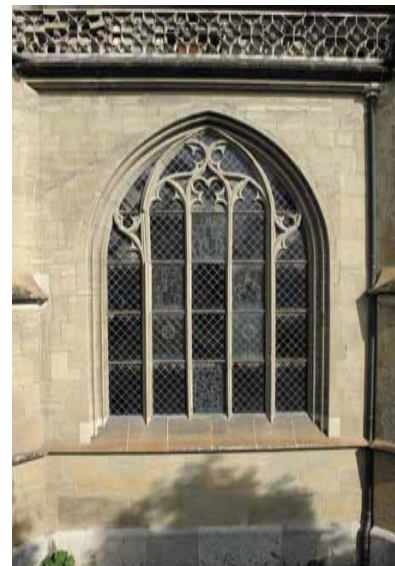
oben: Die Wandflächen und teilweise die Fenstermasswerke tragen umfangreiche Reste von Farbfassungen und Bindemitteln.

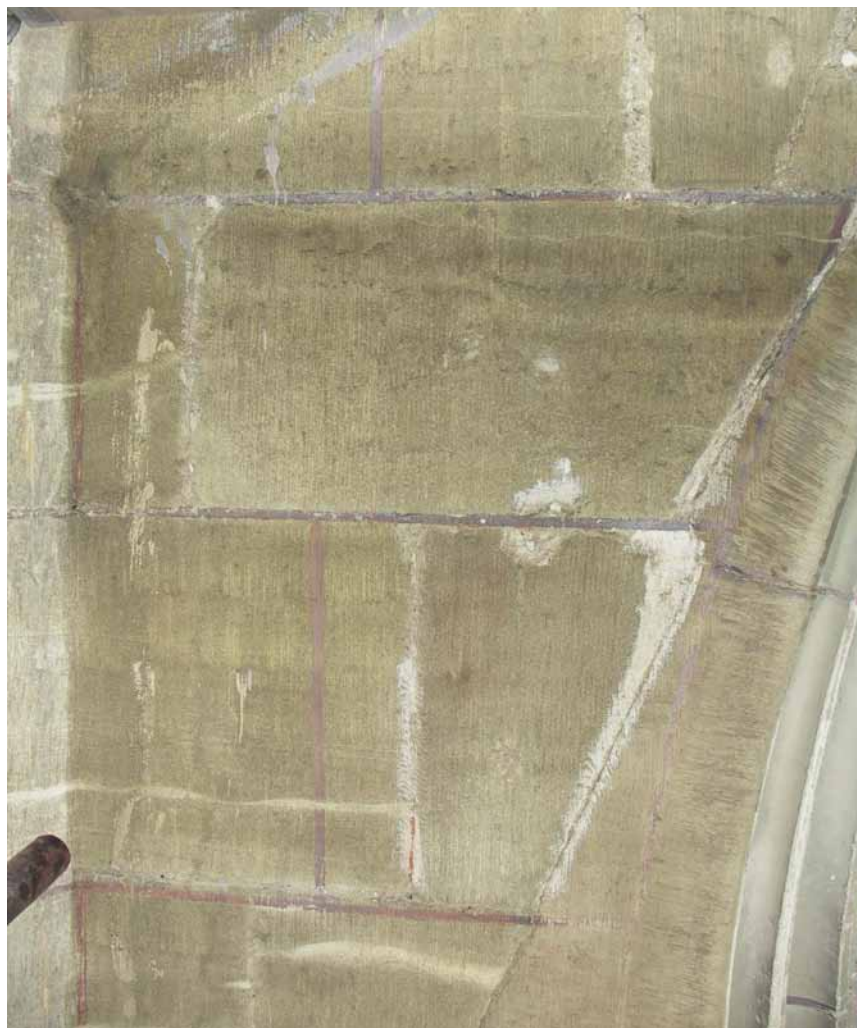
oben: Während dem Festigen der Wandoberfläche waren die gelblichen Farbreste und aufgemalten roten Fugenstriche besonders deutlich sichtbar.

Zum Jahresende wurden die Wandflächen in bewährter Praxis mit Kieselsäureester gefestigt.

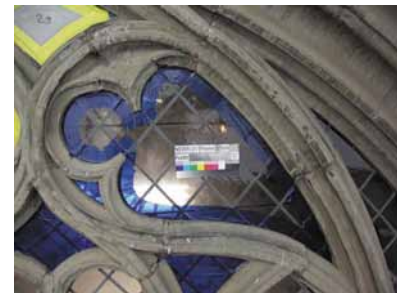
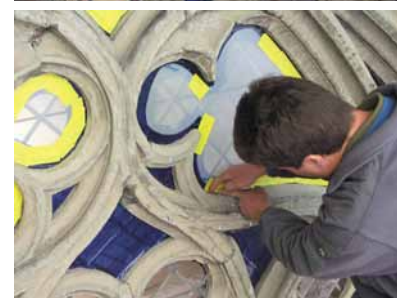
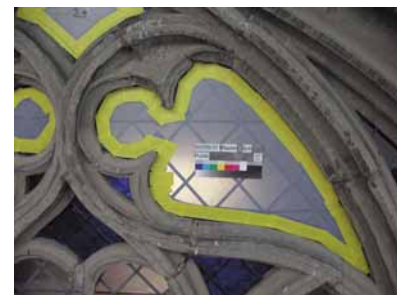
oben: Neues Verfahren für den Glasschutz: Das blaue Spezialband wird direkt auf die Glasoberfläche geklebt. Es dient als Träger für den mit Betonklebeband befestigten Schablonit.

Im Hinblick auf die Durchführung der Restaurierungsarbeiten wurde für den Schutz der Verglasungen ein neues Verfahren entwickelt: Entlang der Scheibenumrisse wird ein Spezialband angebracht, welches sich ohne Rückstände wieder entfernen lässt. Der besondere Vorteil liegt darin, dass das Band auch als Träger für die stärkeren Klebeflächen der Schablonen dient. Damit können diese später ohne Schäden wieder entfernt werden. Das Verfahren eignet sich ausschliesslich für nicht bemalte Gläser!

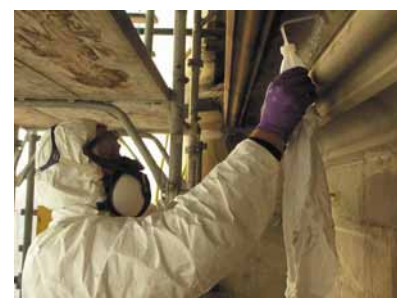
oben: Festigung mit Kieselsäureester

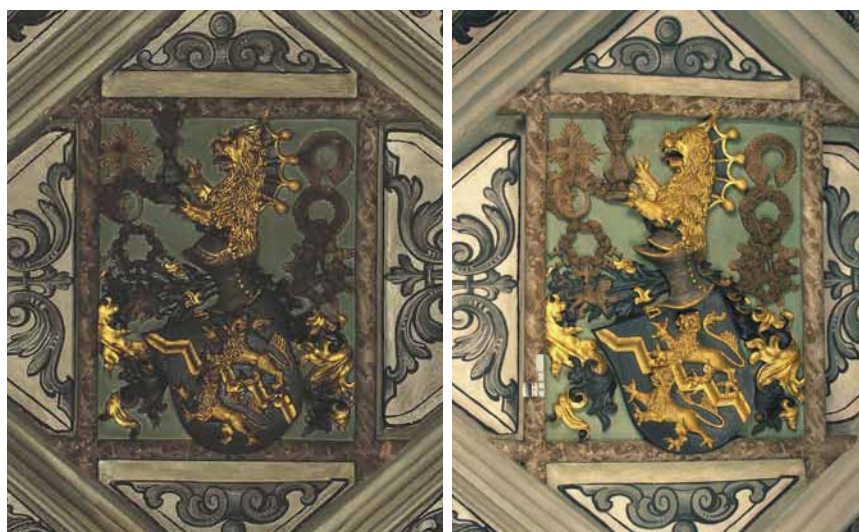
oben: Schlussstein  
links Vorzustand vom 24.04.2007, rechts Schlusszustand vom 18.04.2008  
(Fotos: Urs Zumbrunn, Restaurator HFG, Kirchberg)

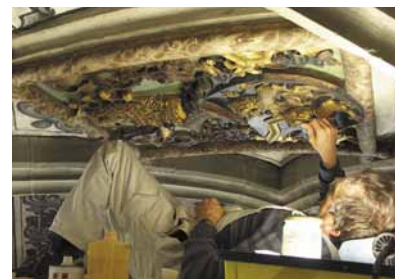
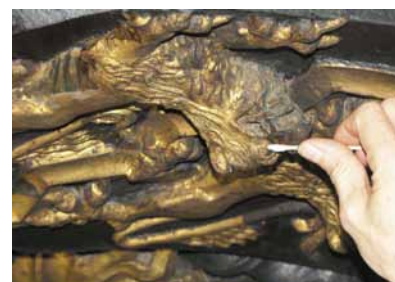
oben: Restaurierung Schlussstein durch Urs Zumbrunn, Restaurator HFG, Kirchberg
