Berner Münster-Stiftung

# Tätigkeitsbericht 2007

Hermann Häberli, Münsterarchitekt  
Münsterbauleitung Bern

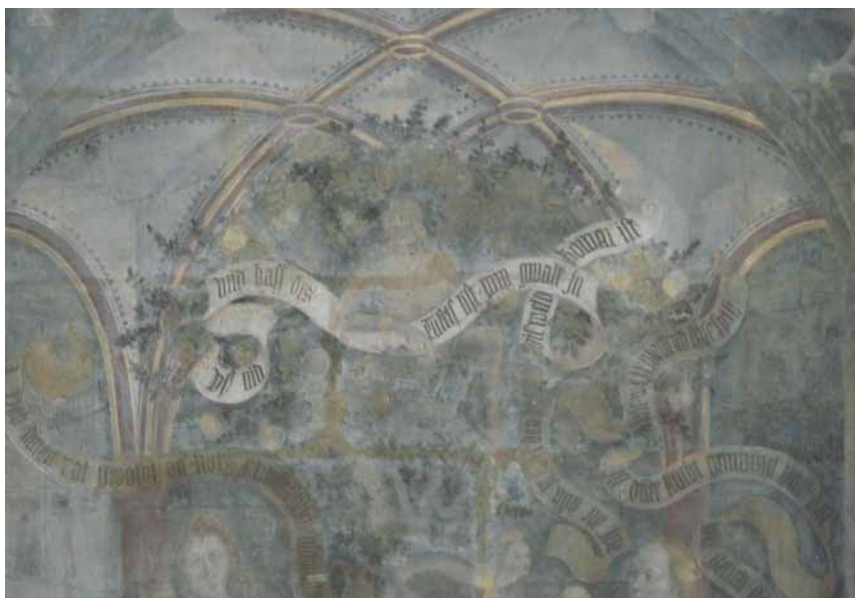
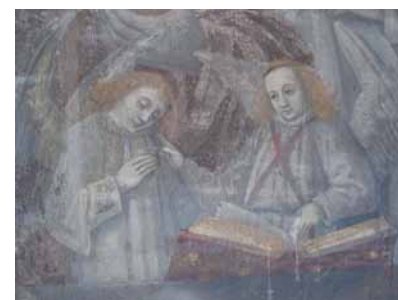
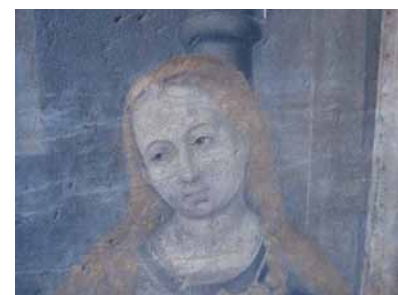
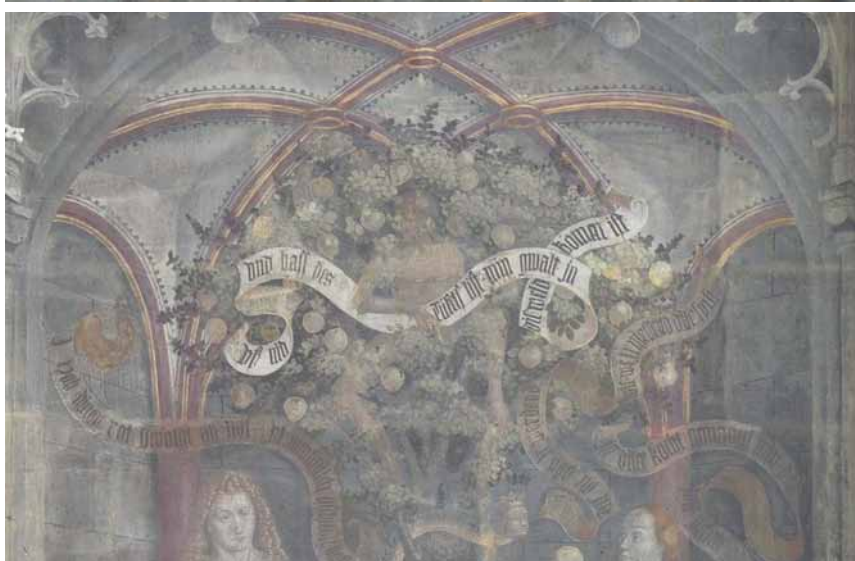
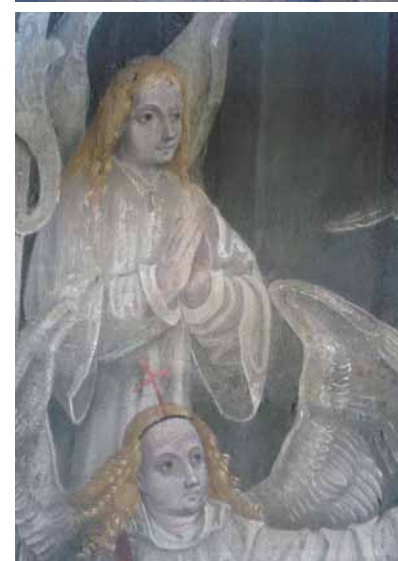
2006 waren die Figuren und das Tympanon durch Restauratoren der Firma Arn AG gereinigt worden. Nun waren auch die seitlichen Wandmalereien an der Reihe. Sie wiesen einen weisslichen Schleier auf, der wahrscheinlich auf den Alterungsprozess des Firnisses zurückgeht, und waren mit Spatzenkot verunreinigt. Die Malereien wurden mit Bürste und demineralisiertem Wasser gereinigt. Der bestehende Dammarfirnis wurde zum Schutz der Wandbilder erneuert. Die Malereien gewannen dadurch wieder an Tiefe und Lesbarkeit (kräftigere Farben). Auf zwei Versuchsflächen wurde über dem Dammarharz eine zusätzliche Acrylschicht aufgetragen. Diese soll die Haltbarkeit des Firnisses und somit der Bilder verbessern, ohne irreversibel in die Malerschicht einzudringen. Die Flächen werden im Jahresrhythmus kontrolliert und fotografiert. Der Schlusszustand wurde durch den Fotografen Markus Beyeler für das kantonale Kunstdenkmälerarchiv dokumentiert.

links oben: Ausschnitt vor der Reinigung (Foto: Willy Arn AG, Lyss / 27.08.2007), links unten: nach erfolgter Reinigung und Erneuerung des Firnisses (Foto: Markus Beyeler, Hinterkappelen / 10.12.2007)  
rechts: Detailfotos nach der Restaurierung (Fotos: Dr. Charlotte Gutscher, Bern / 03.09.2007)

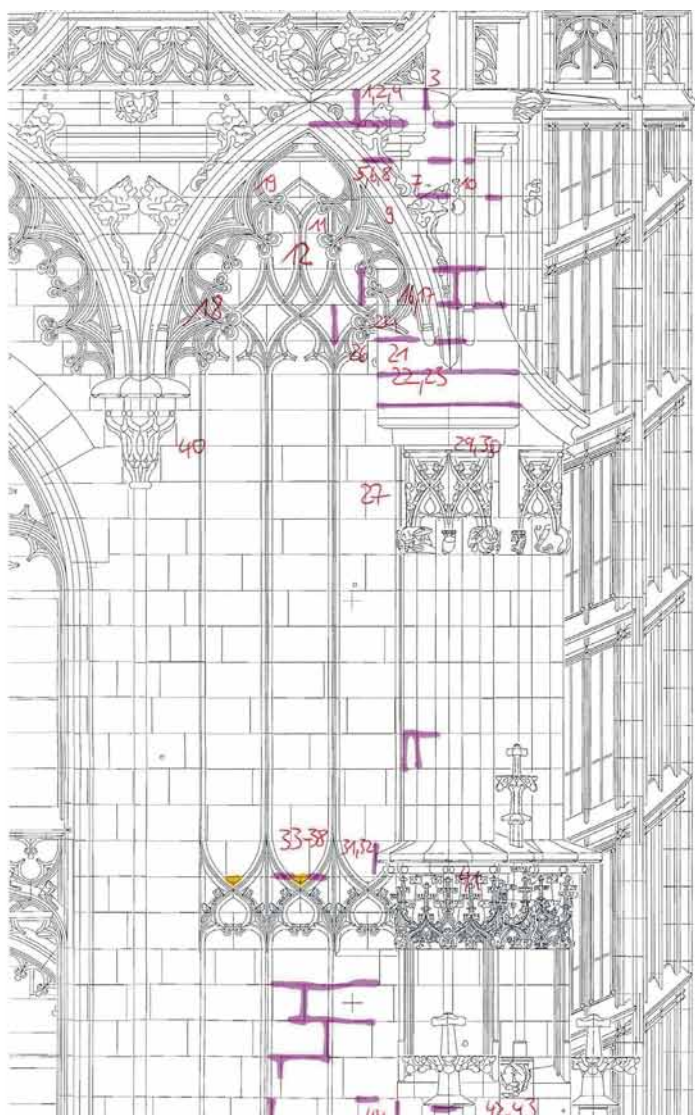
### Ausschnitt aus Ansicht West 1:50

Ergebnis: An vielen Stellen sind die Fugen gerissen, dies betrifft vor allem freistehende Bauglieder wie Gesimse, Rundstäbe, Profile. In einigen Bereichen fehlt der Deckfugenmörtel. Einige Mörtelbatzen zur Wasserableitung in den Blendmasswerken sind nicht mehr vorhanden. In einigen Hohlkehlen kommt es zu ersten Verfärbungen/ Ausblühungen. An den Fialen in ca. 35 Meter Höhe zeigen sich an den, in den 1980er Jahren hydrophobierten und 2001 zurückgearbeiteten Flächen erneut erste Schalenbildungen.

KONTROLLGANG AM 17.9.2007  
M. SCHWEGLER, URS STEINER

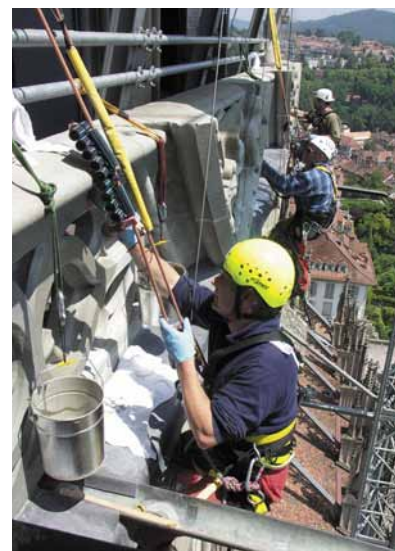
Ölen der Masswerkbrüstung im Seil  
Aufwändig aber effizient: Die Arbeit konnte in wenigen Tagen durchgeführt werden.

Bereits 2004 waren unter Anleitung von Restaurator Andreas Walser Teile der frisch restaurierten Brüstung an der Viereckgalerie mit Ölfarbe gefasst worden. Nun konnte auch die Ostseite gefasst werden. Die Nordseite wurde aufgefrischt. Bei der Fassung wird der Stein mit Leinöl und Bleiweisszusatz vorbehandelt, im Hauptarbeitsgang wird ein Deckanstrich aufgetragen, der in der Bauhütte unter Pigmentbeigabe selbst hergestellt wird. Da die Arbeiten teilweise am Seil ausgeführt werden mussten, wurde aus Sicherheitsgründen ein Bergführer beigezogen. Die Arbeiten wurden durch die Gruppe der vier für Höhenarbeiten ausgebildeten Mitarbeiter der Bauhütte durchgeführt.

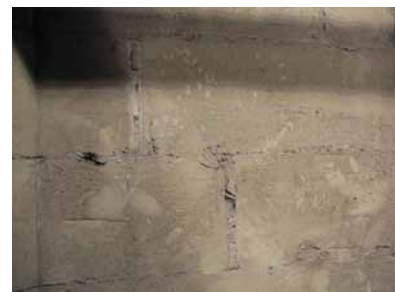
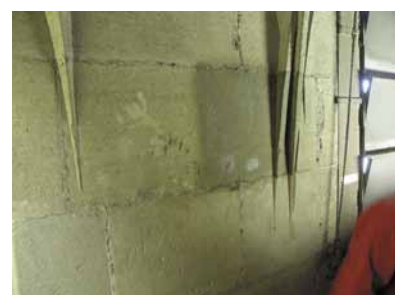
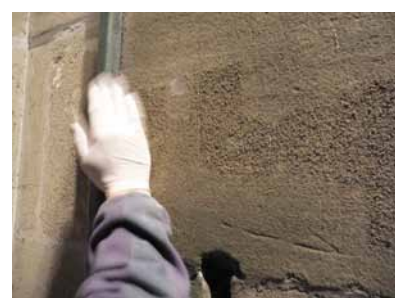
Obwohl die Glockengeschosse einen trockenen, geschützten Raum bilden, weisen die Steinoberflächen eine stark aufgeraute, schuppige Oberfläche auf. Die Oberflächen besitzen sehr feine Steinmetzzeichen, eingeritzte Zeichnungen sowie alte Scharrierungen. Sie werden bei Führungen oder Arbeiten häufig unabsichtlich beschädigt, weil sie sehr berührungsempfindlich sind.

von oben nach unten:  
Schuppenbildung mit Fingerabdrücken und Wischspuren / Aufgesprühtes Kieselsol / Andrücken der Schuppen mit dem Handballen

Das Ziel war, die Schuppen zurückzulegen und die originale Oberflächenbearbeitung wiederherzustellen. Vor Beginn der Arbeiten wurde eine Versuchsreihe durchgeführt. Als Materialien wurden diverse Kieselsäureester (Festiger), Kieselsol und Acrylat getestet. Das beste Ergebnis, auch im Hinblick auf spätere Restaurierungsmassnahmen, zeigte die mit Kieselsol behandelte Fläche.

Kieselsol ist dünnflüssig und wird mit einem Handzerstäuber aufgesprüht. Er weicht die Schuppen leicht auf, dadurch lassen sie sich mit den Hand- oder Fingerballen ohne grossen Aufwand zurücklegen. Besondere Sorgfalt wurde bei der Umrandung der Steinmetzzeichen angewendet, wo mit feinen Spachteln gearbeitet wurde. Die für Übergangszeiten geeigneten Arbeiten nahmen trotz der verhältnismässig grossen Fläche nur drei Wochen in Anspruch.

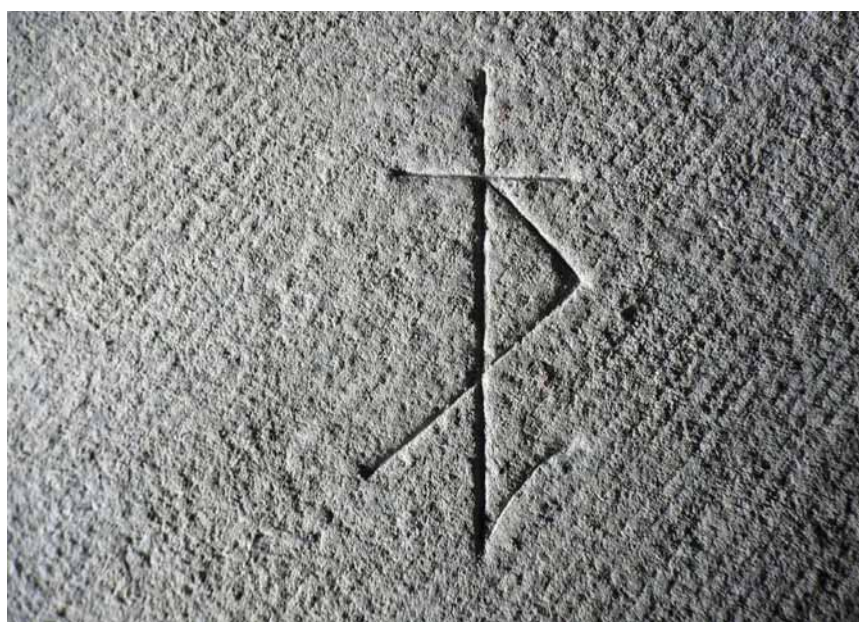
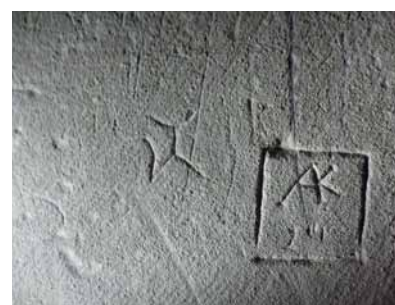
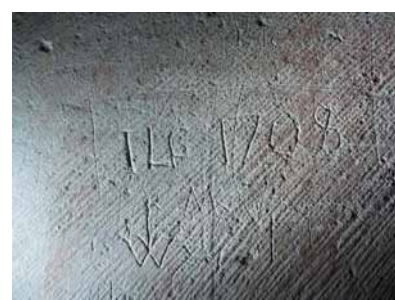
Fertig gesicherte Oberfläche mit Steinmetzzeichen und alten Kritzeleien

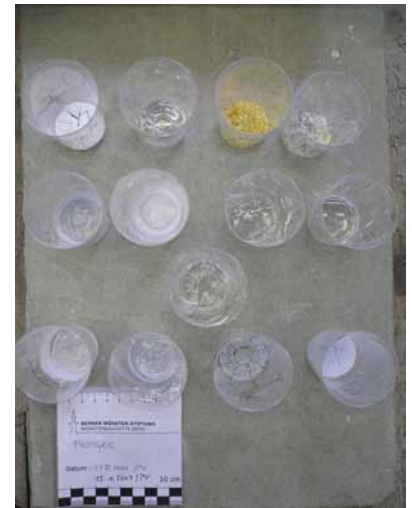
Ausreagierte Festiger

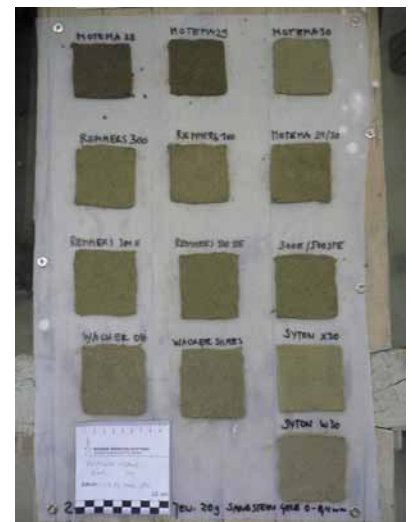
Festiger – Sandmischungen

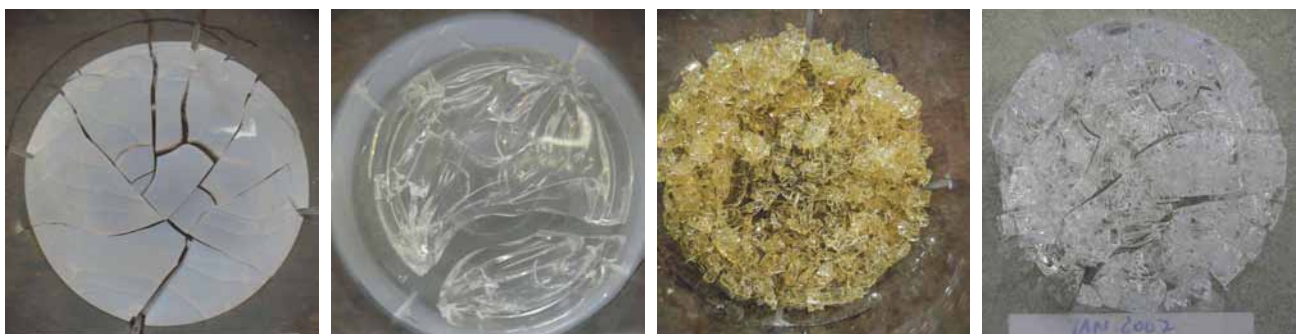
Deutliche Unterschiede bei der Alterung der verschiedenen Festigerprodukte im Becher: vier gleich alte Produkte mit sehr unterschiedlichem Abbindeverhalten

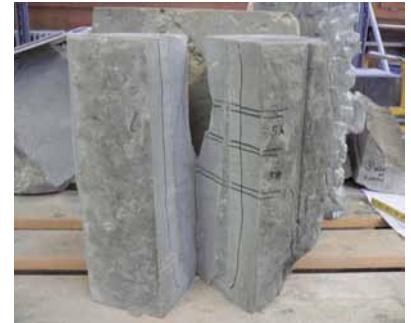
Aus den gefestigten Werkstücken werden Prüfkörper geschnitten

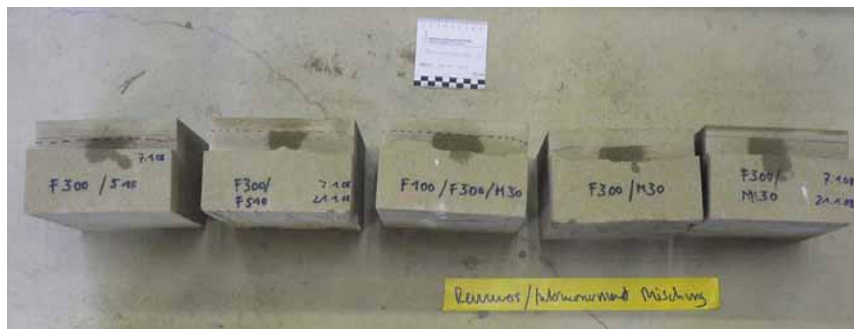
Überprüfung der Eindringtiefe am Berner Sandstein. Durch erneutes Benetzen der Oberfläche kann diese sichtbar gemacht werden.

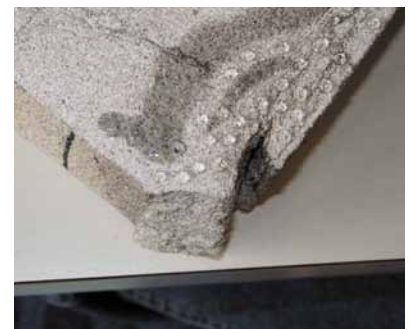
Deutlich erkennbare Hydrophobie in der Randzone eines gefestigten Prüfstückes aus Zuger Sandstein (Foto: CSC Fribourg / 09.02.2007)

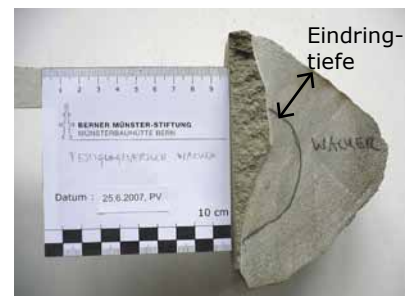
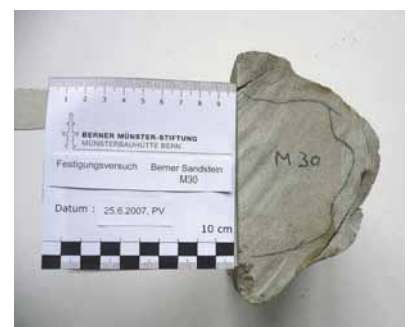
Zwei verschiedene Festigersorten auf verwittertem Sandstein: Die Unterschiede bei der Eindringtiefe und Festigkeitsentwicklung sind enorm.

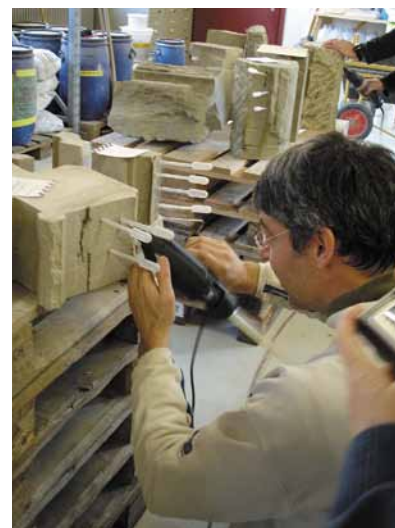
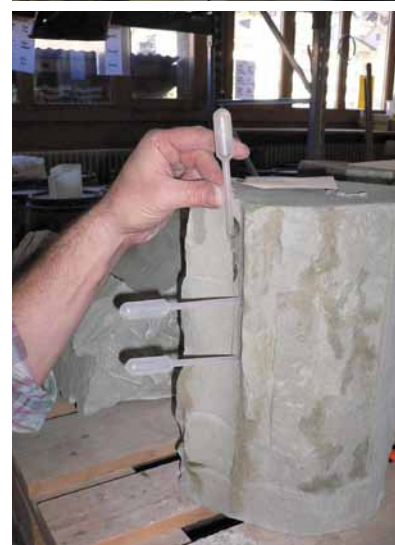
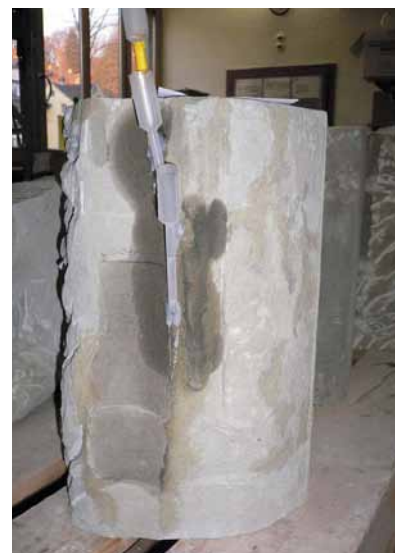
Die Versuchsreihe führte zu dem Erkenntnis, dass das Verfahren nur funktioniert, wenn die Bohrlöcher mit Wasser gut ausgespült und somit vom Bohrstaub befreit werden. Da andere Versuche am Bau (siehe unten) inzwischen gute Resultate erbracht hatten, wurde die in der Werkstatt begonnene Versuchsreihe abgebrochen.

von oben nach unten: Bruno Portmann (mattec+) bei der Demonstration der von ihm seit längerem praktizierten Schalensanierung / Die Tropfpipetten werden in die Bohrlöcher eingeklebt und nach oben gebogen. Zum Befüllen mit Festiger werden sie aufgeschnitten. / Versuch der Festigung der hinter der Schale liegenden Lockerzone. Leider brachte der Versuch nicht das erhoffte Resultat.

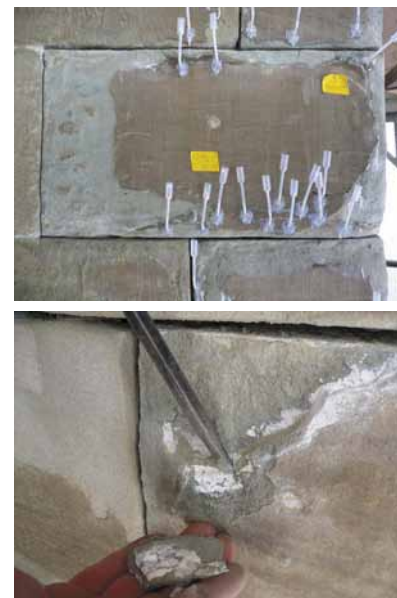
In der letzten Versuchsphase wurden die fixierten Schalen am Versuchspfeiler abgenommen und analysiert. Die Verfahren funktionieren gut, setzen jedoch für jedes individuelle Schadensbild ein massgeschneidertes Programm und eine massgeschneiderte Kombination der verwendeten Materialien voraus. Dies bedingt eine sorgfältige Analyse des Schadensbildes ebenso wie genaues Beobachten während des Arbeitsprozesses. Das Verfahren setzt bei den Personen, die es anwenden, gute Materialkenntnisse, Fingerspitzengefühl und Intuition voraus.

Aufgeklebte Tropfpipetten zum Befüllen mit den Injektionsmaterialien / Abgenommene Schale zur Überprüfung des Verfüllungsgrades und der Klebwirkung

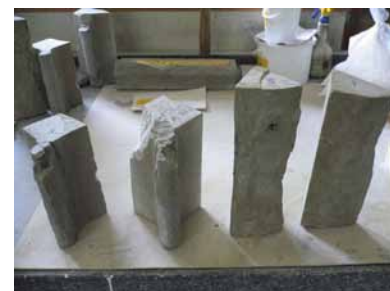
Verwitterte und gefestigte Steine als Grundlage für die Aufmörtelungen (links: Zuger Sandstein, rechts: Berner Sandstein)

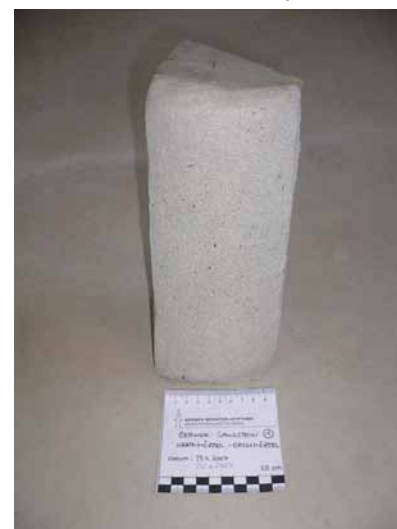
Stehend aufgemörtelter Kern- und Deckmörtel

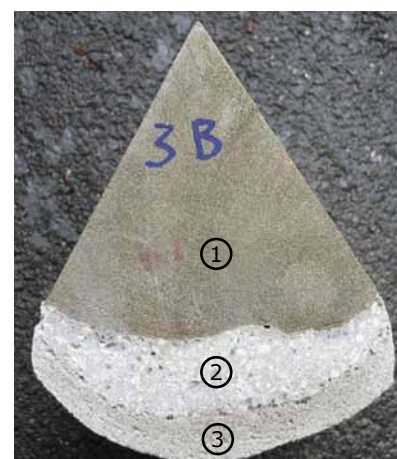
Bei allen Systemen war die Dampfdiffusion sehr gut. Die Porosität bewirkte ein zurückhaltendes Saugverhalten. Der Schlussbericht hält fest, dass der verwendete Kernmörtel als optimales Material zwischen Sandstein und Deckmörtel bezeichnet werden darf. Offen und weiter zu untersuchen bleibt die Frage, welche Konsequenzen die festgestellte hohe Wasserrückhaltekapazität des Kernmörtels auf die Dauerhaftigkeit der Werkstücke hat.

Aufgeschnittener Prüfkörper:  
1 Berner Sandstein  
2 Kernmörtel  
3 Deckmörtel

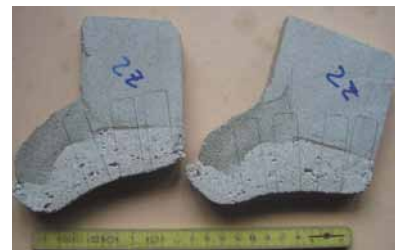
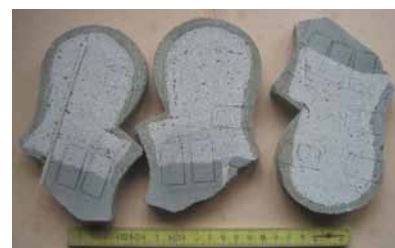
Aufgeschnittene Prüfkörper

oben: Aufmörtelung in der Werkstatt an einem ausgebauten Stück aus einem Fialenschaf

unten: aus einem am Bau aufgemörtelten Rundstab herausgetrennte Stücke

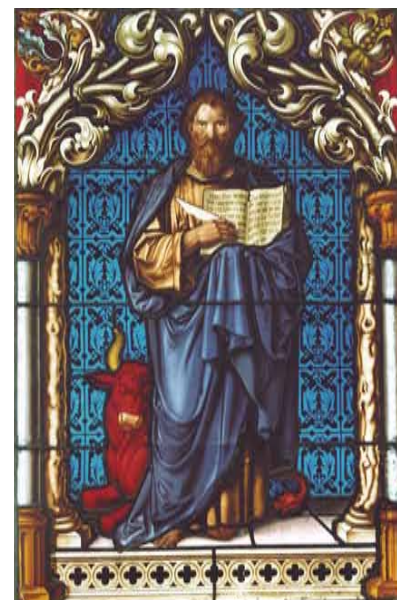
Ein alarmierendes Bild bot sich an den Fenstern des 19. Jahrhunderts. Die Schäden umfassen: Sprünge im Glas, Verschmutzungen, Schäden an den Malereien, Verlust von Emailaufträgen und Schwarzlotbemalungen. Gesamthaft wurde eine Verdunkelung der Farben festgestellt. An den für die Modellierung von Gesichtern verwendeten Lasuren waren Korrosionserscheinungen festzustellen. Auch an Verkittungen und Bleiruten wurden Schäden angetroffen, die jedoch bisher noch keine Gefährdung der Glasbilder bewirkt haben.

rechts: Ludwig Stantz, Christusfenster, 1868. Die Scheibe mit dem Evangelisten Lukas aus der untersten Fensterzeile wurde versuchsweise ausgebaut und im Atelier Halter für Glasmalkunst gereinigt. (Foto: Martin Halter, Atelier für Glasmalkunst, Bern / Dezember 2007)

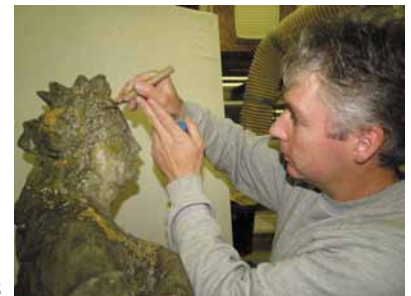
Im Berichtsjahr wurden an vier Figuren folgende Arbeitsschritte vorgenommen: Für den Abbau der Figuren wurden angesichts des fragilen Zustandes Träger verwendet, bei denen die Figur auf eine Stahlplatte gestellt und oben mit anpassbaren Gerüstrohren fixiert wird. Die Figuren sind danach transportfähig und werden stehend in die Bauhütte transportiert. Zur Vorbereitung werden die Figuren von organischem Bewuchs gereinigt und partiell mit Stützkittungen gesichert.

1 Abnahme einer Figur vom Sockel / 2 Transport in die Bauhütte / 3 Minimale Reinigung einer Figur / 4 Zum Abgiessen vorbereitete Figur / 5 Carba Stiftung Hofgut Gümligen, Übersicht über die Aufstellung der Statuen im Park, 19.10.2007 / Münsterbauleitung Bern
