3. Weitere Baustellen 2008

Feld 50 Süd (Diesbach-Kapelle)

Chor (Stefanus- und Christusfenster)

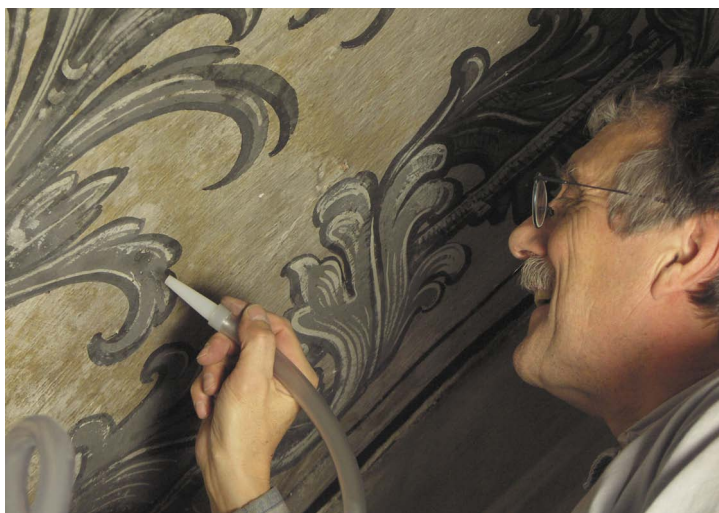
Restaurierung der Gewölbemalerei durch Restaurator Urs Zumbrunn

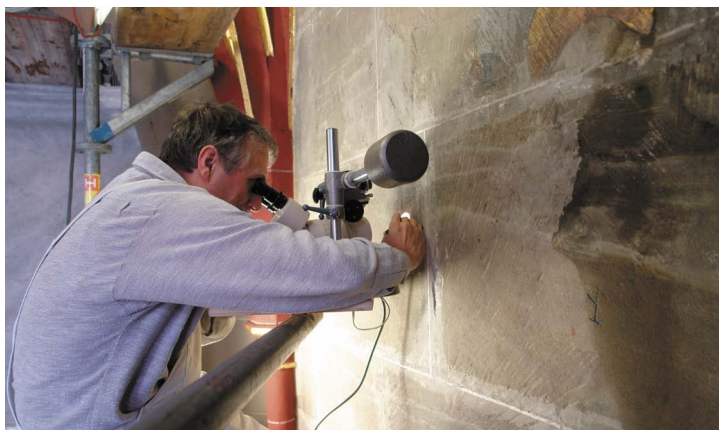
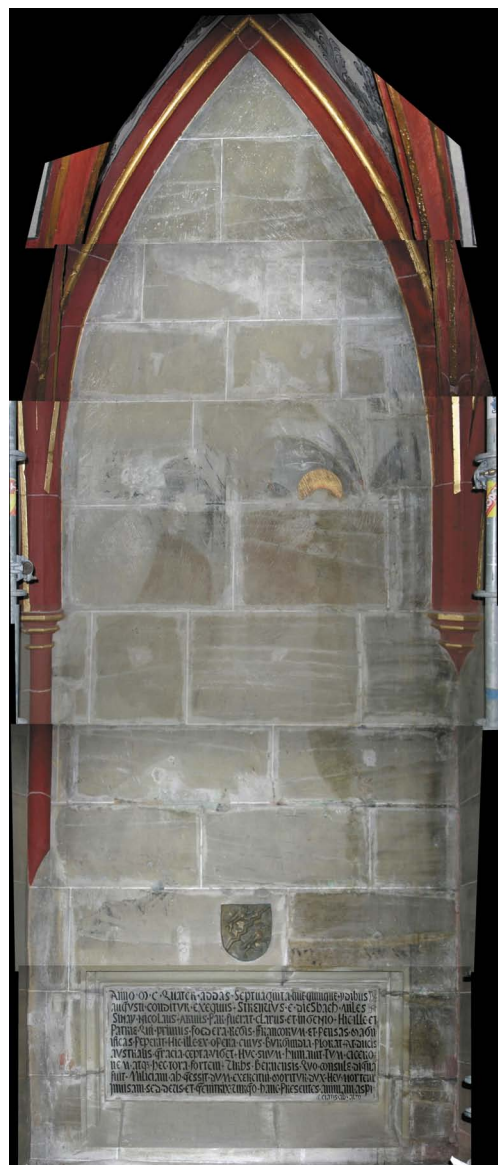
Schon vor der Entdeckung waren der vergoldete Heiligenschein Marias und das Gesicht des Erzengels Gabriel sichtbar. Auslöser für die „Neuentdeckung“ war die vorsichtige Reinigung von Wasserläufen. Das in Secco-Technik ausgeführte Wandgemälde mit Resten von Pressbrokat wurde vorerst nur an jenen Stellen freigelegt, die ohnehin restauratorische Massnahmen erforderten. Um einen dennoch einigermaßen vollständigen Überblick zu gewinnen, wurden zusätzlich einige weitere wichtige Bildausschnitte freigelegt. Die Arbeit erfolgte weitgehend unter dem Binokularmikroskop.

Freilegen der Wandmalerei

rechts: Ostwand der Diesbach-Kapelle, mit Fragmenten einer Wandmalerei aus dem 15. Jh.
(Fotomontage: W. Fischer, D-Müllheim)

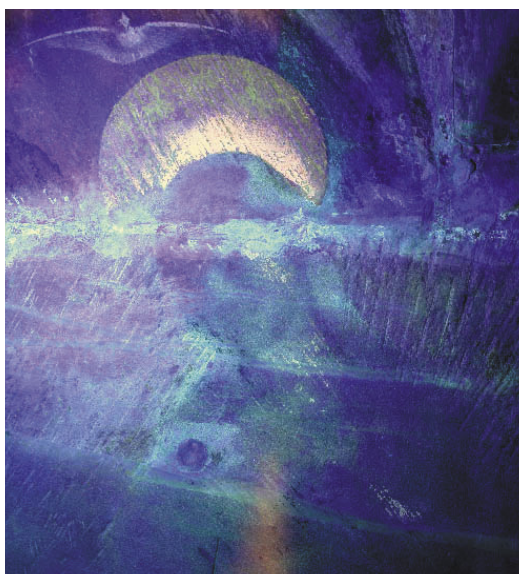
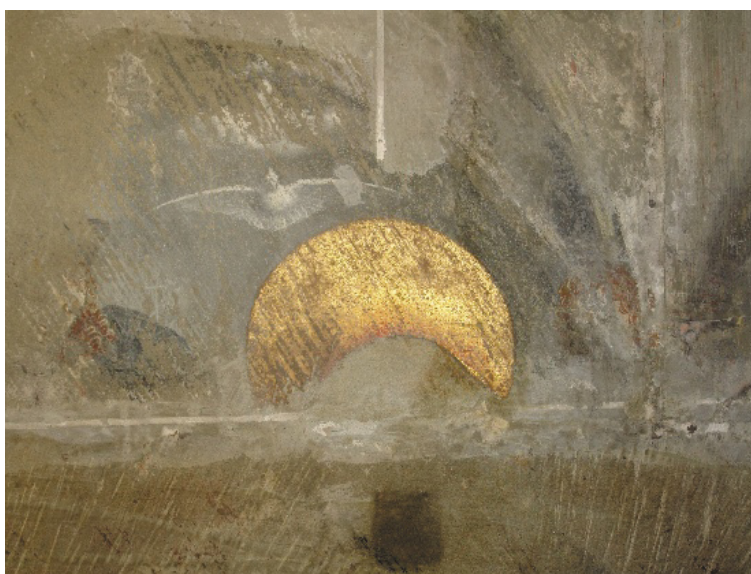
UV-Aufnahmen von Urs Zumbrunn lassen die Gesichter des Erzengels Gabriel (oben links) und der Maria (unten links) erscheinen. Im Streiflicht sind die filigran gemalte Taube des Heiligen Geistes sowie zwei flankierende Engelsköpfchen erkennbar (Fotos: Urs Zumbrunn, Restaurator).

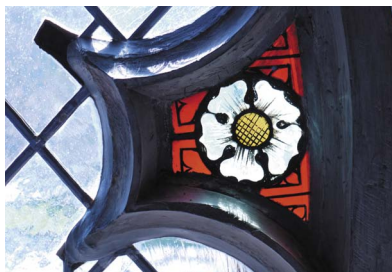
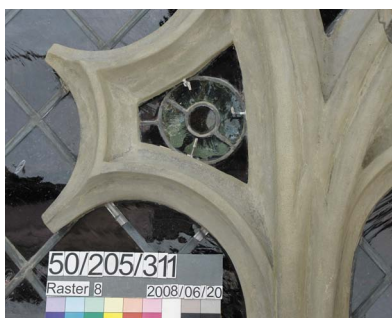
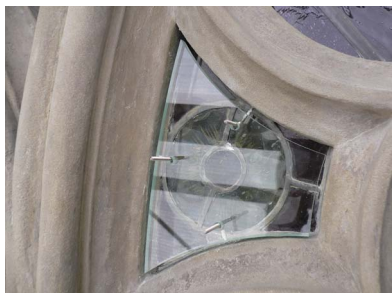
Die Restaurierung der vier Wappenscheiben und zwei Rosetten wurde bereits 2007 abgeschlossen. Die Scheiben, allesamt mit dem Diesbachwappen, stammen aus den 1550er Jahren und von 1826. Die Wappenscheibe für Karl Howald wurde 1929 von Louis Halter hergestellt. Sie kehrte für die Restaurierung ins Atelier seines Enkels Martin Halter zurück.

Die Wappenscheiben besaßen bereits Schutzverglasungen aus Securitglas. Dieses wurde aus Sicherheitsgründen durch Verbundsicherheitsglas ersetzt.

oben: Auch die zwei noch originalen Rosetten im Fenstermasswerk wurden neu mit massgefertigten VSG-Scheiben geschützt.

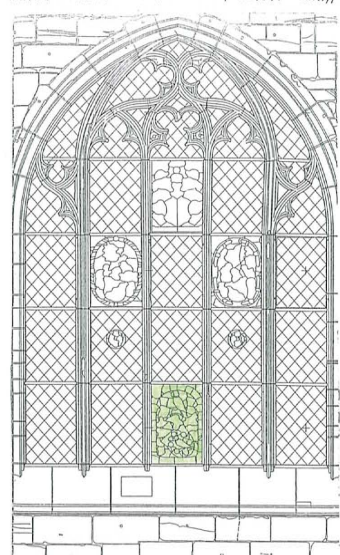
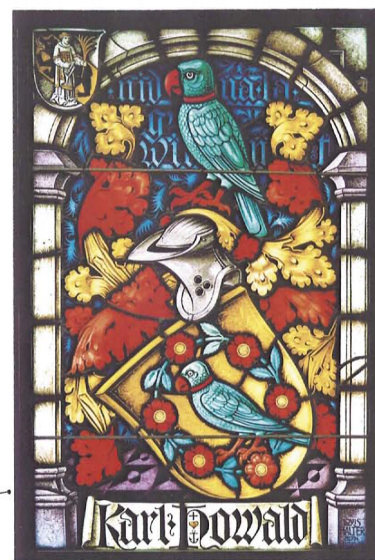
WS AC (Entw./Ausf. At. Louis Halter Bern 1929/sig.) Neg. 22 A | I

Das Restaurierungsprogramm umfasste die Reinigung der Scheiben, die Sicherung von Glasbruchstellen und die Ergänzung von Randbleiprofilen. Vorhandene Doubleierungen, welche anlässlich der letzten Restaurierung von 1970-73 angebracht worden waren, wurden partiell entfernt. Aufgrund der zu erwartenden Schäden bei einem kompletten Entfernen der vollflächig aufgeklebten Gläser wurden die übrigen Doubleierungen in Absprache mit Stefan Trümpler wie bei der Restaurierung der Krauchtalkapelle 2004 belassen.

Defekte Glassteile (Glasbruch) nur mit Bleiwänden gesichert (deformiert)
Die Glasbruchstellen entstanden beim damaligen Ausbau aus dem Steinfallz (Sanierungsphase 1970-73 R.V.)
Jetzt sind die Glassteile ungesichert

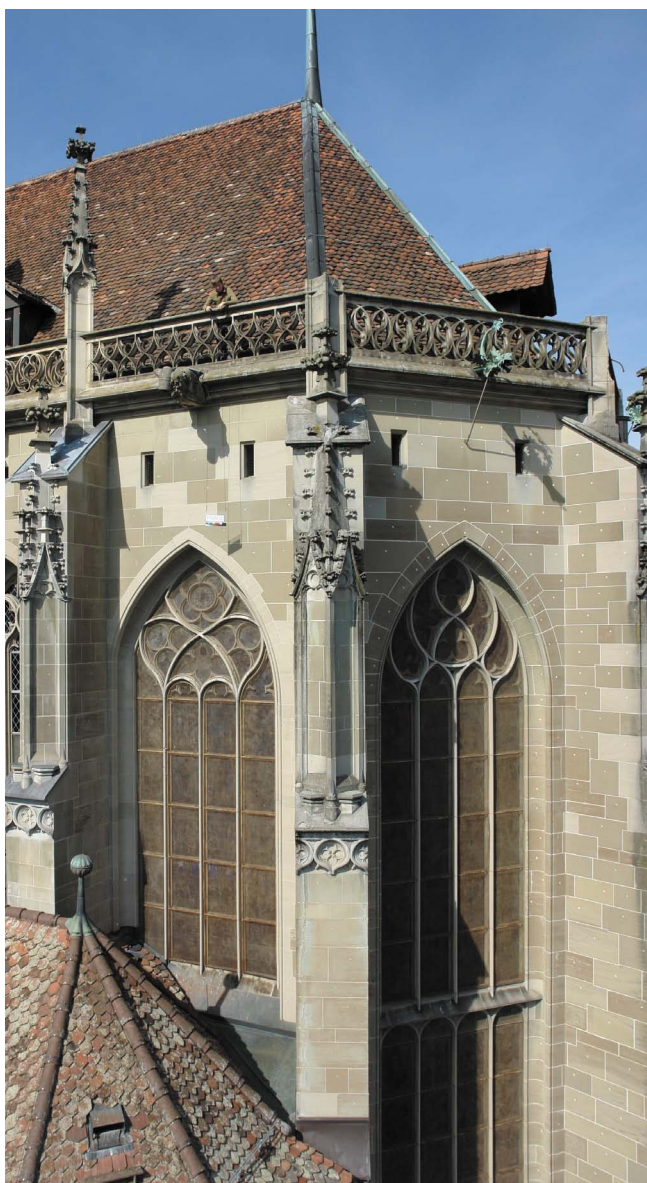
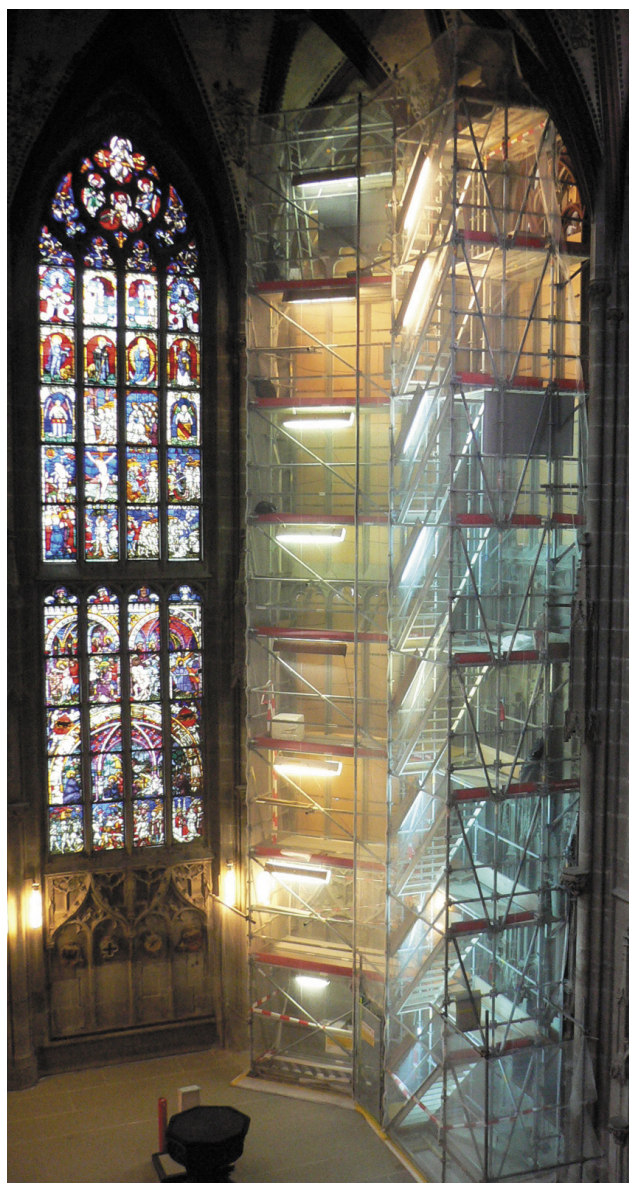
Christus- und Stefanusfenster am Chorbereich Süd/Südost,
links: Vorzustandsfoto Chor aussen (Foto: Urs Zumbrunn 2007) / rechts: Gerüst im Innenbereich des Chores 2008

Der Zustand der Glasmalereien am Christus- und des Stefanusfensters (vgl. Tätigkeitsbericht 2007, S. 51-52) sowie der Oberflächen am Choräussern bewog die Bauleitung dazu, den Südostabschnitt des Chors aussen und innen einzugerüsten. Dabei wurde die Gelegenheit ergriffen, auch die zugänglichen Teile des Gebäudeinnern zu untersuchen, zu reinigen und behutsam auszubessern.

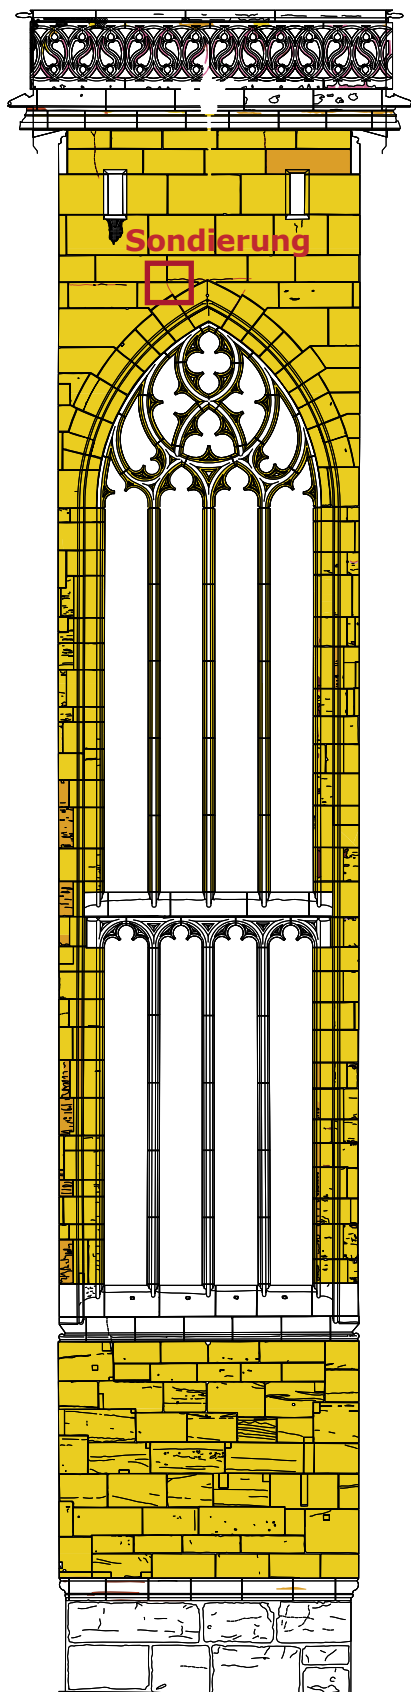
Auf Höhe der ersten Lagerfuge über den Chorfensterscheiteln hatte Werkmeister Niklaus Hebler um 1777 einen Anker aus zwei hochkant stehenden, geschmiedeten Eisenbändern von je ca. 60x25mm eingebaut. An allen Abschnitten der drei Chorachtel war auf Höhe dieses Ankers deutlich ein horizontaler Riss sichtbar. Nachdem der Anker bereits an der Nordwestseite unter einer abgeplatzten Stelle hervor getreten war, wurde sein Zustand nun in einem zusätzlichen Freilegungsfenster an der Südostseite überprüft. Als Ursache für die Rissbilder wird eine übermässige thermische Belastung des Ringankers vermutet, welcher infolge mehrmaligen steinmetzmässigen Zurückarbeitens der Steinoberflächen eine viel zu geringe Überdeckung aufweist. Massive Rostsprengungen konnten mittels Sondierungen glücklicherweise als Hauptschadensquelle ausgeschlossen werden.

Die Wandfläche wurde wegen der starken Absandungen ganzflächig, jedoch sehr zurückhaltend, gefestigt. Das Masswerk der Galeriebrüstung wurde aufgemörtelt und die Fugen wurden, wo nötig, saniert. Die Arbeiten werden 2009 fertig gestellt.

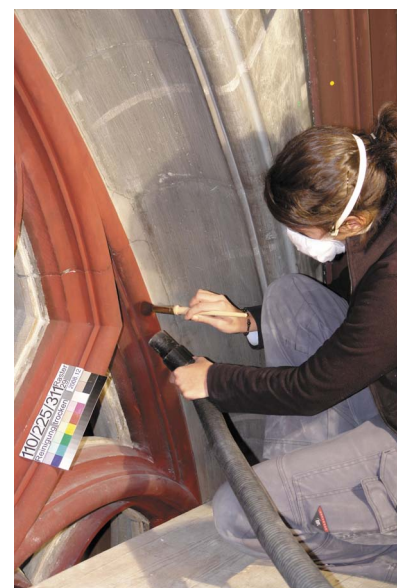
Behutsame Reinigung der bemalten Steinoberfläche

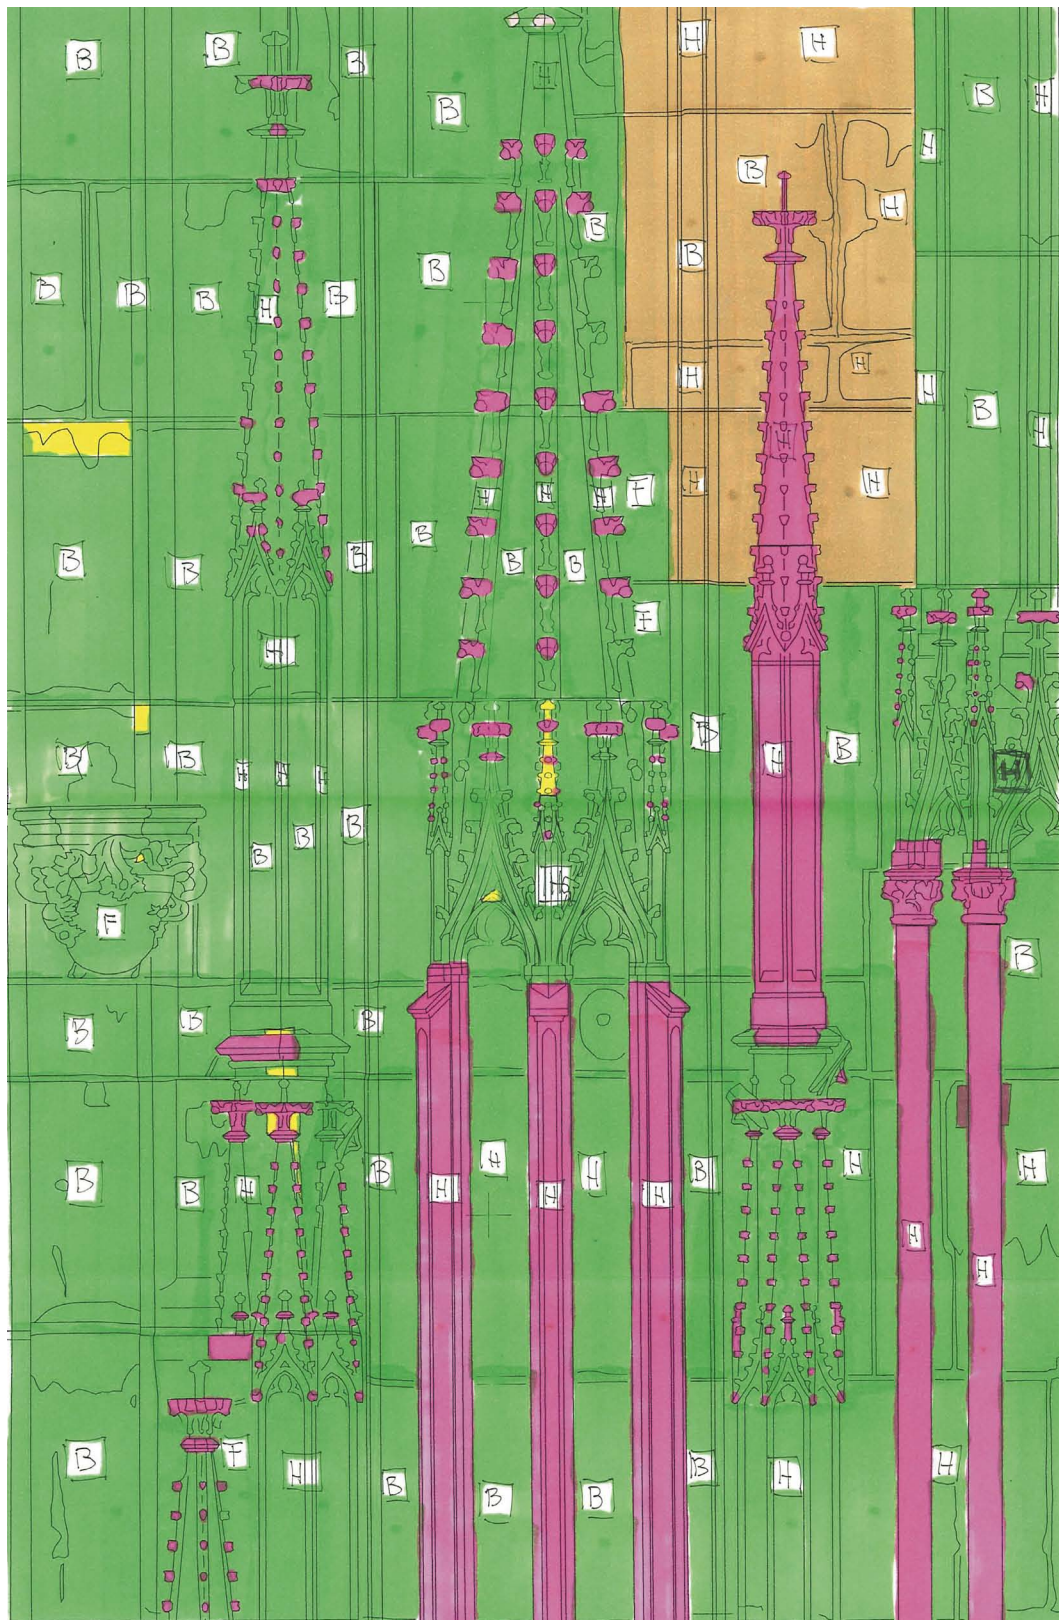
Chor 110/225/311 innen: Kartierung der Steinarten und der Bearbeitung durch die Münsterbauhütte im November 2008. Die Lagerrichtung war durch die aufgetragene Farbe nirgends erkennbar.

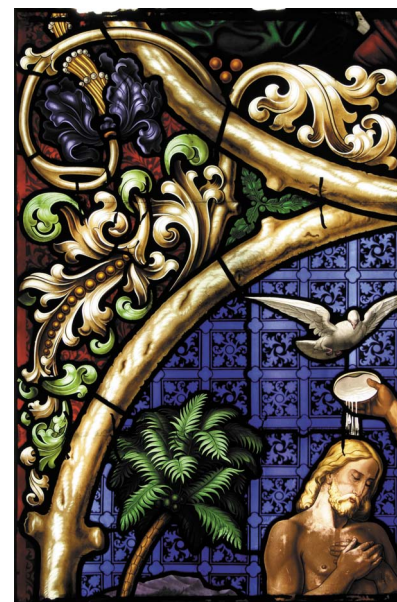
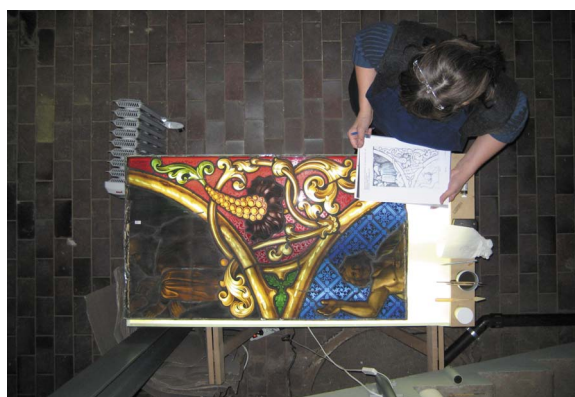
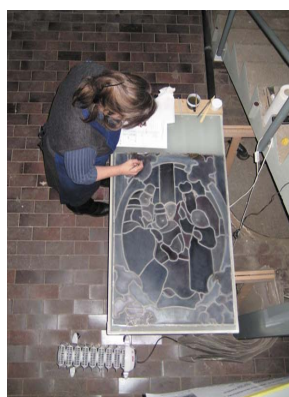
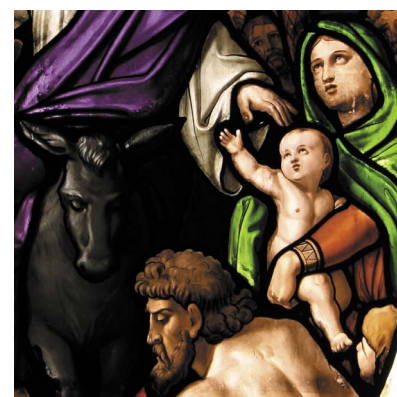
Der eigentliche Auslöser für die Eingerüstung und Restaurierung des Chorabschnittes war die dringend notwendige Konservierung und Sicherung der beiden Fenster aus dem 19. Jh. Aufgrund der Zustandsanalyse, welche Stefan Trümpler vom Vitrocentre Romont im November 2007 erarbeitet hatte, wurde beschlossen, das Stefanus- und das Christusfenster baldmöglichst mit einer Schutzverglasung zu versehen. Da die neue Schutzverglasung die Glasmalereien vor Umwelteinflüssen, mechanischer Belastung und insbesondere vor Kondensatbildung schützt und damit den Alterungsprozess der Glasmalereien stark verzögert, wurde in Absprache mit Stefan Trümpler eine äusserst zurückhaltende Restaurierungsmethode beschlossen. Dadurch konnten nicht nur Kosten gespart, sondern auch die Substanz geschont werden. Der Auftrag wurde vom Glasatelier Daniel Stettler, Lyss ausgeführt. Die Scheiben wurden komplett ausgebaut und zur Vermeidung zusätzlicher Risiken durch Transporte direkt an Ort im Münsterkeller restauriert. Dank dieser Vorkehrung und der vorsichtigen Arbeitsweise aller Beteiligten war kein Schaden zu beklagen.

Restaurierung der Glasmalereien im Heizungskeller des Berner Münsters / Details aus dem Christusfenster (Fotos: Daniel Stettler, Glasmaler)

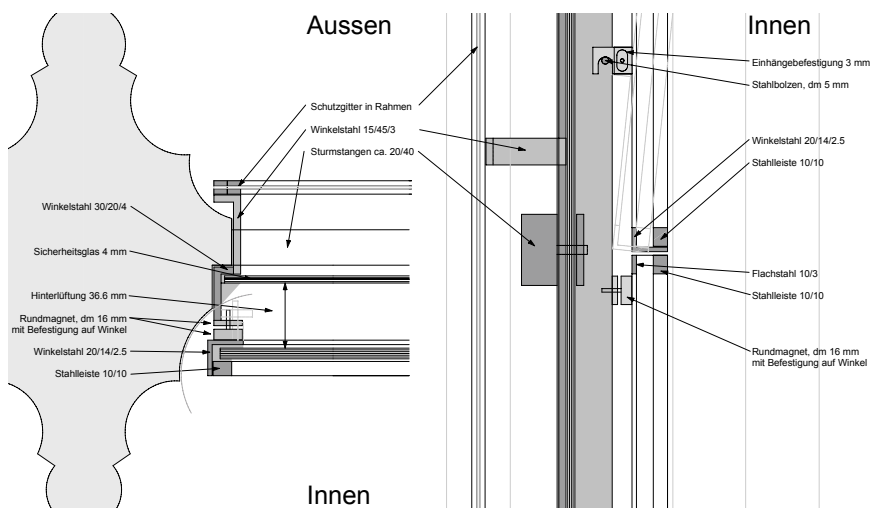
Detail für die Schutzverglasung der Chorfenster, metal Carlo von Ballmoos, Biel in Zusammenarbeit mit der Münsterbauleitung Bern 2008

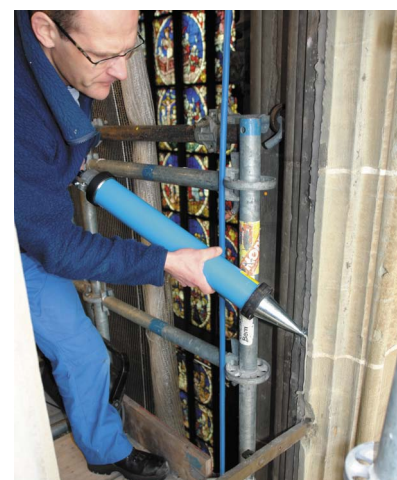
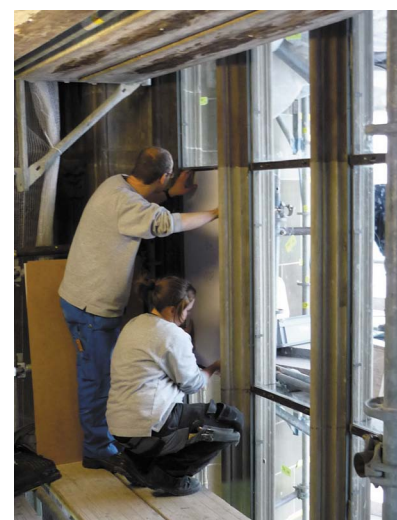
rechts von oben nach unten: Stahlrahmen für die Masswerkscheiben bereit zur Montage / Verschrauben der Stahlwinkel zur Aufnahme der Schutzverglasung / Kittbett für die Schutzgläser / Einglasen der Schutzgläser im alten Steinfalz, wo sich ursprünglich die Glasmalereien befanden

Das neue System arbeitet mit Magneten statt zusätzlichen Scharnieren, Eingriffe ins Stab- und Masswerk konnten so weiter reduziert werden. Da aufgrund der Einbausituation nicht Verbundsicherheitsglas verwendet werden konnte und da bei den mittelalterlichen Glasmalereien bereits Schutzgitter vorhanden sind, wurde für die Schutzverglasung eine Kombination von gehärtetem Floatglas mit vorgehängten feinen Gittern gewählt. Die Gitter wurden mittels Laschen auf die Stahlrahmen der Schutzverglasung zurückgeschraubt.
