## 2. Hauptbaustelle Turm

### 2.1 Restaurierung / Konservierung oberes Achteck

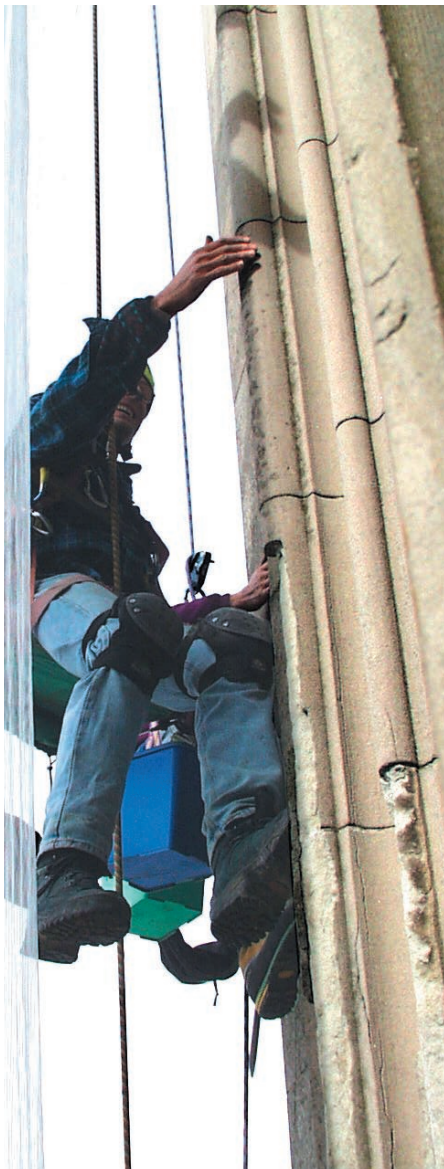
Viele Rundstäbe waren im Zug der Sicherungsarbeiten im Jahr 2000 gemäss der damals herrschenden Auffassung durch die Münsterbauhütte abgenommen respektive abgeschlagen worden. Die daraus resultierenden Substanzverluste waren derart tiefgreifend, dass die betroffenen Stellen mit Vierungen ergänzt werden mussten. Die entsprechenden Werkstücke wurden im Winter von den Lehrlingen, im Speziellen von Simon Walther, hergestellt.

Notabbrüche 2000: Absturzgefährdete Schalen wurden mangels damals bekannter Sanierungstechniken aus Sicherheitsgründen abgeschlagen und zurückgearbeitet.

Aufwendige Reparaturen 2009 (oben: mittels Gewändevierungen, unten: mittels Aufmörtelungen).
