## 8. Allgemeiner Gebäudeunterhalt

### 8.3 Periodische Kontrollgänge

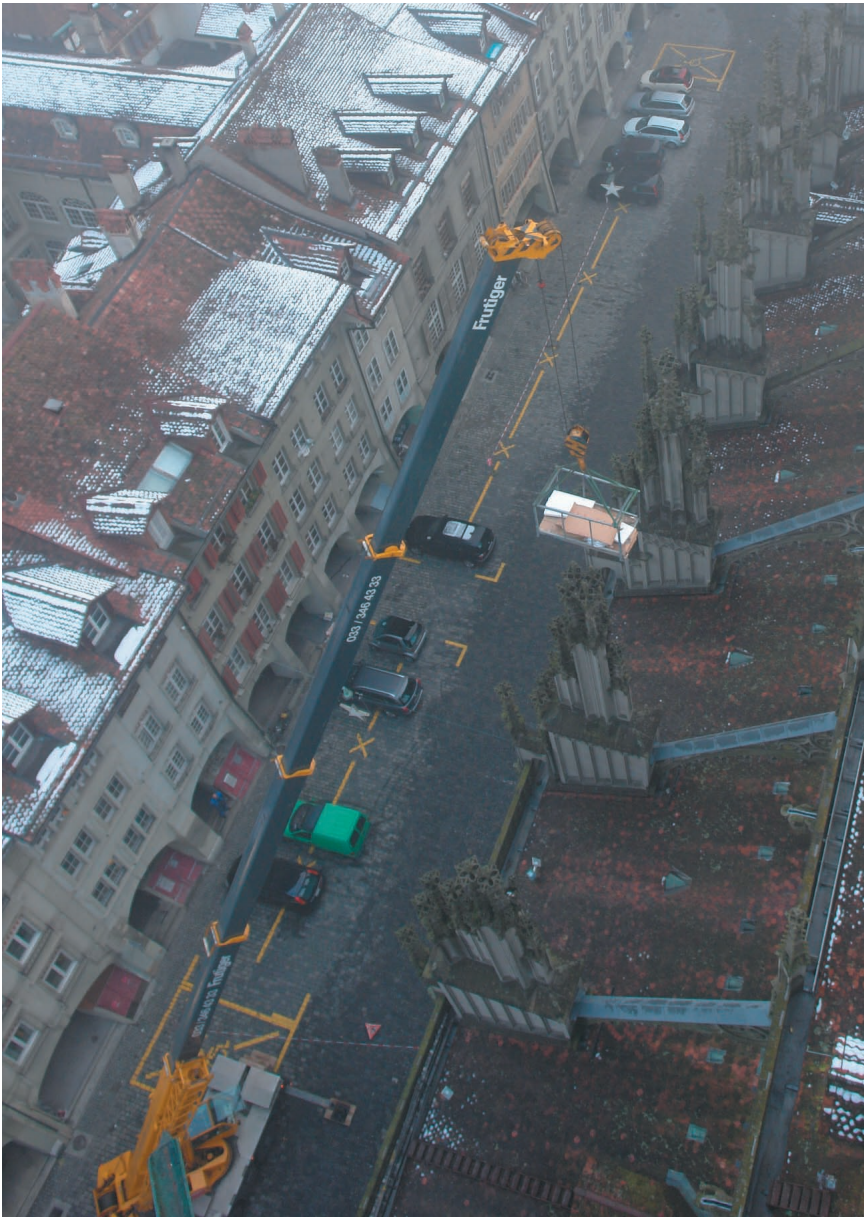
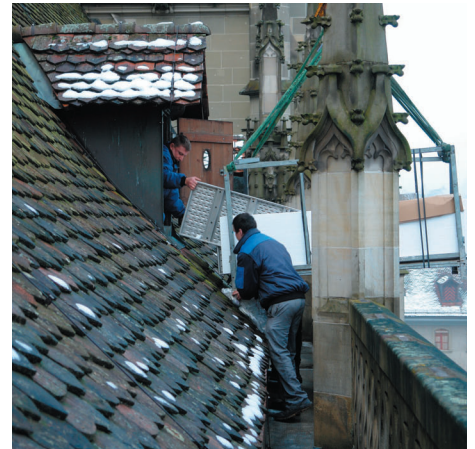
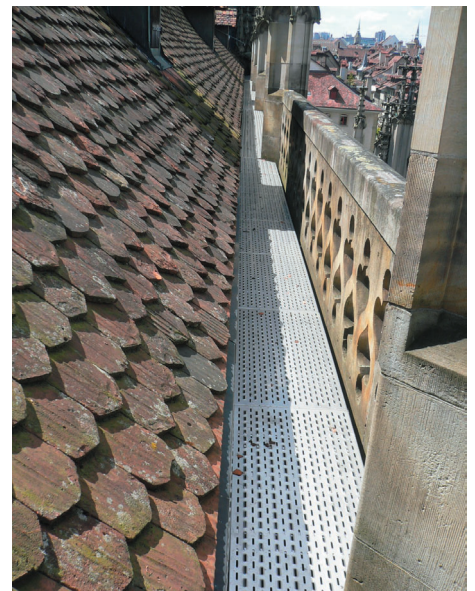
links: Anlieferung der Chromstahlroste mit dem Pneukran über die Hochschiffbrüstungen, vorbei an Strebewerken und Fialen / oben: Montage und Schlusszustand der Galerien mit den begehbaren Rosten.

Nachdem die Seiten- und Hochschiffgalerien der Südseite bereits 2008 mit neuen Schutzrosten ausgerüstet worden waren, wurde die Massnahme nun auch an der Nord- und Westseite umgesetzt (s. Tätigkeitsbericht 2008, S. 33). Zur Arbeitserleichterung und Zeitersparnis wurden die Roste mit dem Pneukran zu den Galerien hochgehievt. Wir danken den Stadtbauten Bern für die wertvolle Unterstützung!

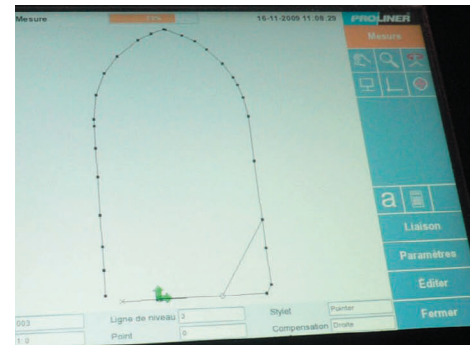
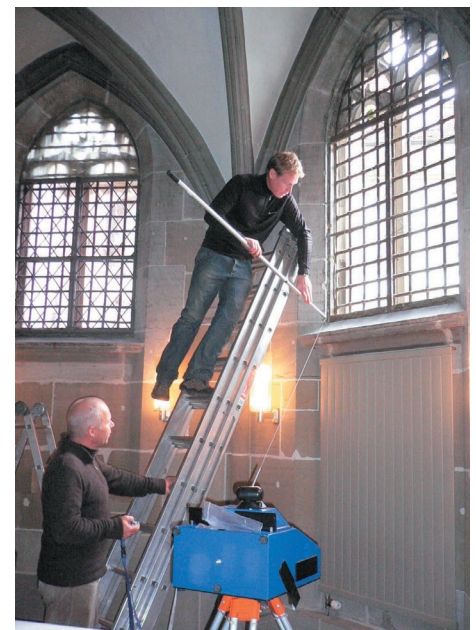
Massaufnahmen an Ort durch den Stahlbauer, zusammen mit einer spezialisierten Firma.

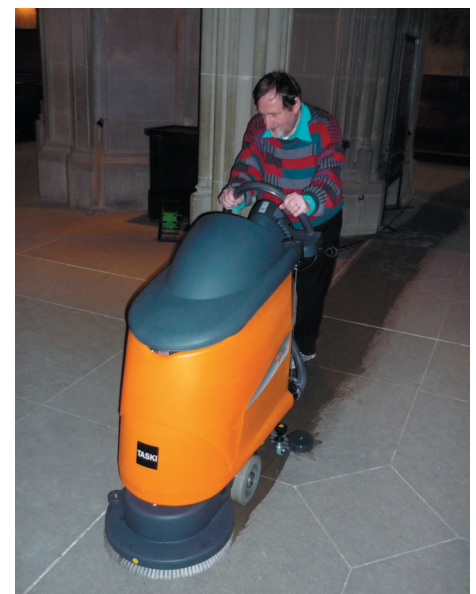
Der Sandsteinboden im Gebäudeinnern ist teilweise sehr stark verschmutzt. Die Münsterbauhütte stellte auf Anfrage des Kirchenbetriebes Versuche mit dem Ziel an, möglichst schonungsvolle Reinigungsmethoden zu finden. Der Boden wird künftig mit einer neu angeschafften Maschine gereinigt, welche mit rotierenden Bürsten und Wasser ohne Reinigungszusatz arbeitet.

rechts: Hans-Peter Kummer, Mitarbeiter des Kirchenbetriebes, beim ersten Einsatz der neuen Reinigungsmaschine.

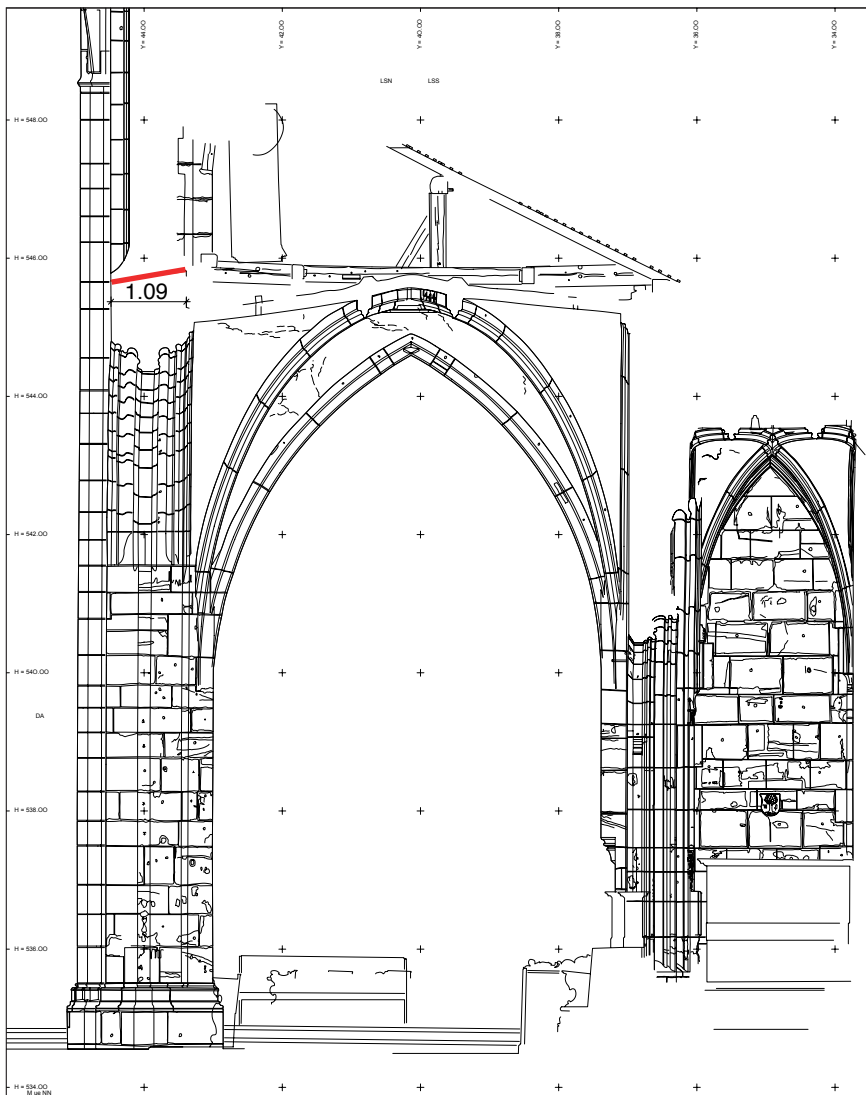
Die für den Beleuchtungseinbau erforderlichen Bohrungen mit einer Länge von über 1 m und einem minimalen Durchmesser (18 mm) wurden von der Münsterbauhütte gemacht. Die Bohrungen erlaubten es nebenbei, die Präzision der Fotogrammetriepäne zu überprüfen. Die angetroffene Mauerstärke von 109 cm stimmte genau mit den Plangrundlagen überein. Chapeau, Herr Fischer!

Fotogrammetriepan Feld 60 Süd. Der Schnitt diente der Bauhütte als Grundlage für die Bohrung durch das 109 cm dicke Mauerwerk (rot markiert). Plan: W. Fischer Fotogrammetrie, Müllheim (D).

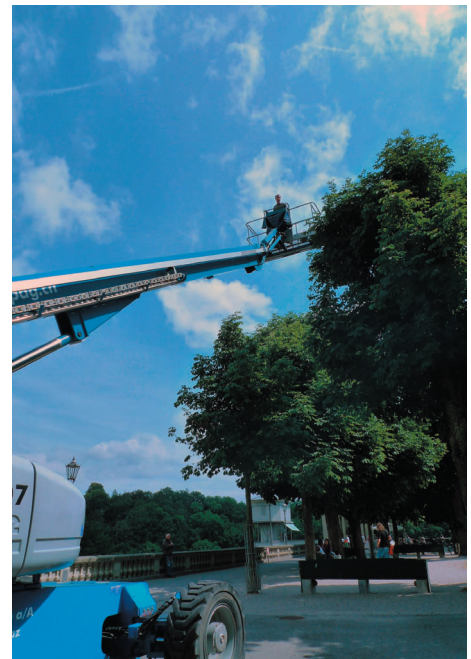
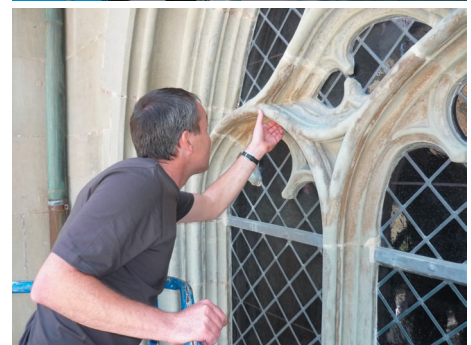
Kontrollgang 2009: Spezielles Augenmerk wurde dieses Jahr auf die in den letzten zehn Jahren restaurierten Bereiche gerichtet.

Im Rahmen des Kontrollganges werden auch dringendste Sicherungsarbeiten oder Massnahmen, welche sich mit wenig Aufwand bewerkstelligen lassen, durchgeführt. So wurden einige Fugen mit Bleiblechen abgedeckt und undichte Fugen geschlossen. An zwei Fialen wurden die Eckprofile mit Netzen gesichert. In bereits restaurierten Bauabschnitten wurden im Bereich von damals nicht sanierten Schalen Haarrisse geschlossen. Solche Stellen sind es, an denen die Kontrollgänge wesentliche Erkenntnisse zur Arbeitsplanung und weiteren Entwicklung von Restaurierungsmethoden liefern.
