# Restaurierung Lombachkapelle

## Fassadenbereich

## Innenbereich

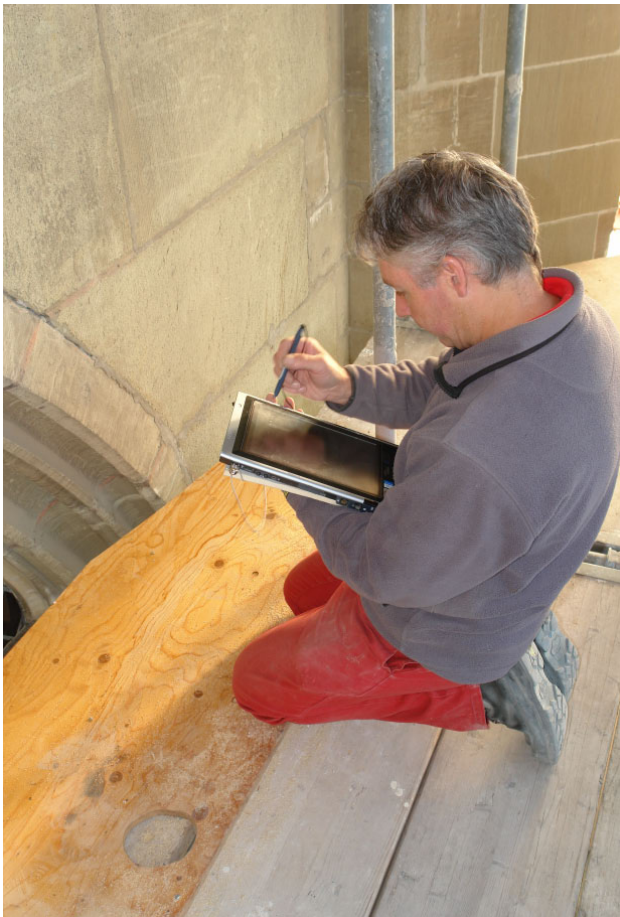
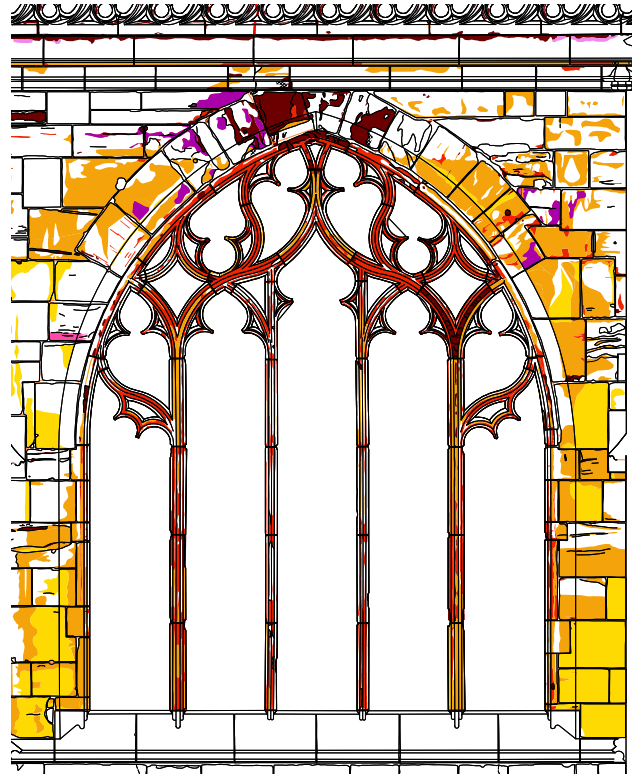
(l.) Vorzustandsfoto Feld 60/205/311.

(r.) Beobachtungen zu Fugenmörteln und zur Farbigeit wurden fotografisch festgehalten. Hier die Lokalisierung der einzelnen Aufnahmen. Details siehe nächste Seite.

Absanden	Schuppen	Abblättern	Reliefbildung	Schalen	Brückelzerfall
Fehlstellen	Fehlstellen durch mech. Entformen	Aufblätternde Farb-Stein-schicht

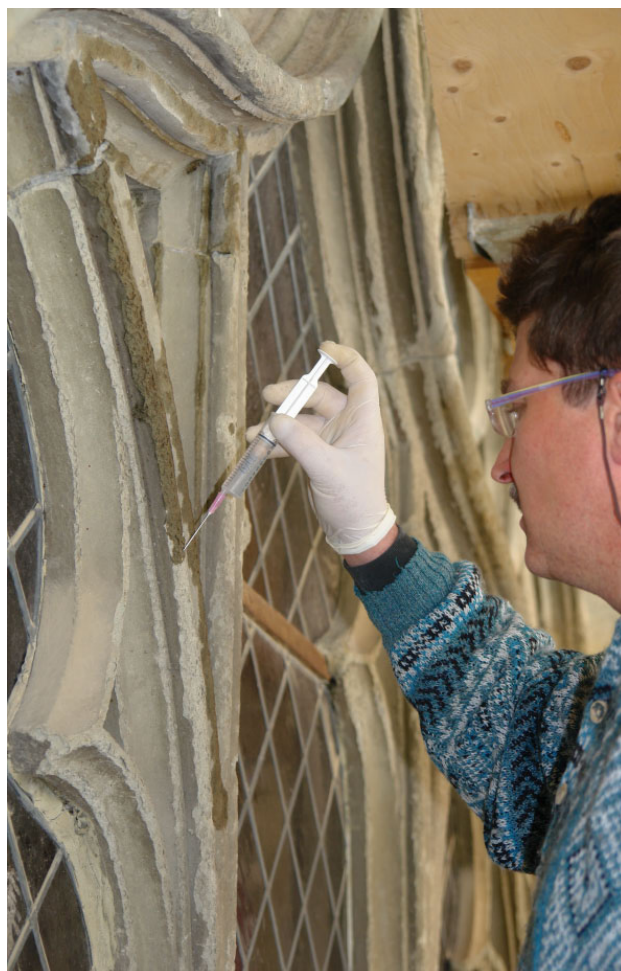
**(r.o. und r.u.) Festigung und Zurücklegen von Schollen an der Steinoberfläche des Fenstermasswerks der Lombachkapelle.**

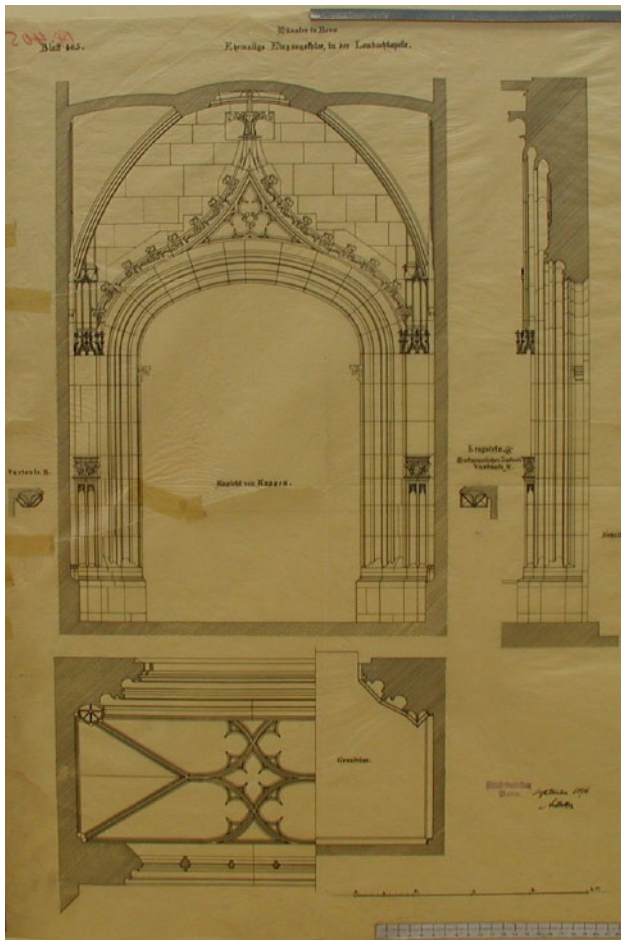
**(u.m. und u.r.) Reste der heute nur noch fragmentarisch sichtbaren Farbfassung am ehemaligen Eingangsportal.**

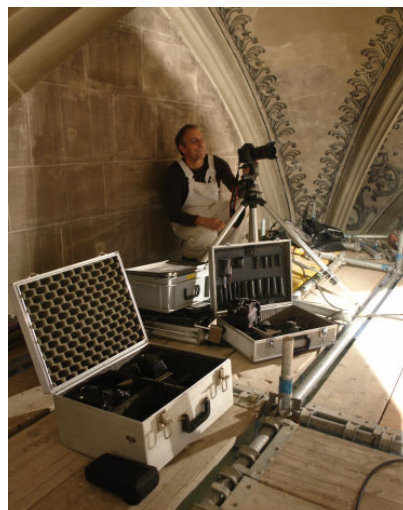
**(u.r.) Fotografische Dokumentation.**
