# Restaurierung Turmhelm und Turmspitze

## *Austausch Helmstange, Verstärkungen Turmspitze*

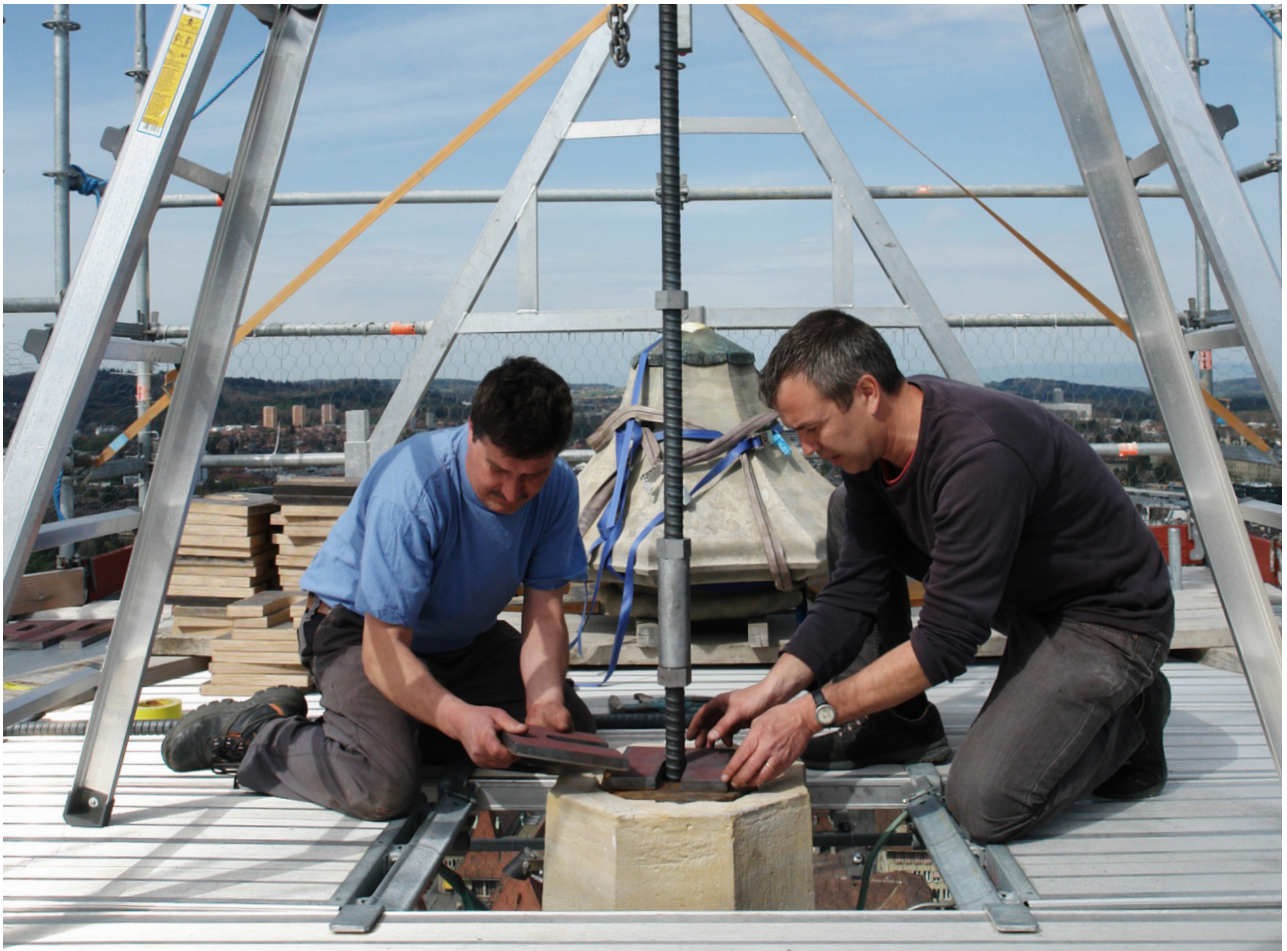
(o.) Gleichzeitig mit dem Herausziehen der alten Helmstange nach unten, wurde von oben eine mit der alten Stange verbundene, laufend ergänzte Gewindestange als provisorische Sicherung der Helmspitze nachgezogen.

(r.u.) Am unteren Ende der alten Helmstange wurden als Verbindung zu den weiter unten positionierten Hydraulikpressen vier Gewindestangen angebracht. Die Position der Pressen lag unterhalb des als Widerlager verwendeten Stahlprofil-Kreuzes des Turmgerüsts.

(l.m.) Der Hohlraum zwischen Stein und alter Stange war satt mit Sand verfüllt, was den Reibungswiderstand beim Herausziehen erheblich vergrößerte.

(l.u.) Die stark korrodierte Mutter des Gewichts der alten Stange konnte trotz grosser Bemühungen nicht gelöst werden und musste schliesslich abgetrennt werden.

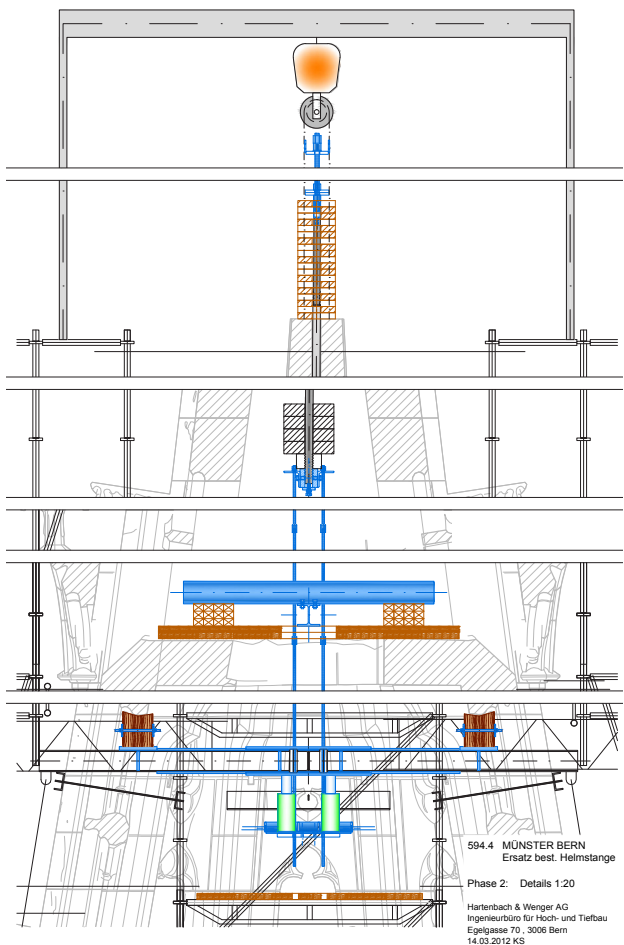
Phase 1

1. Mutter oben lösen nach Spiessen Gewicht, Mutter entfernen
2. Montage Übergangsstück 1" - SSGW 32 Montage Provisorium 2m mit Sicherung + Aufhängeelement
3. Stange an Kran hängen, Sichern mit Mutter SH auf Holz
4. Rückbau Untersperrung und Absturzsicherung unter Gewicht
5. Einbau Zugvorrichtung unten
6. Rückbau Innengerüst unter Gewicht
7. Einbau Absturzsicherung 2 HEB 180 auf Bödeli
8. Montage Pressen 2x ESP-50-150

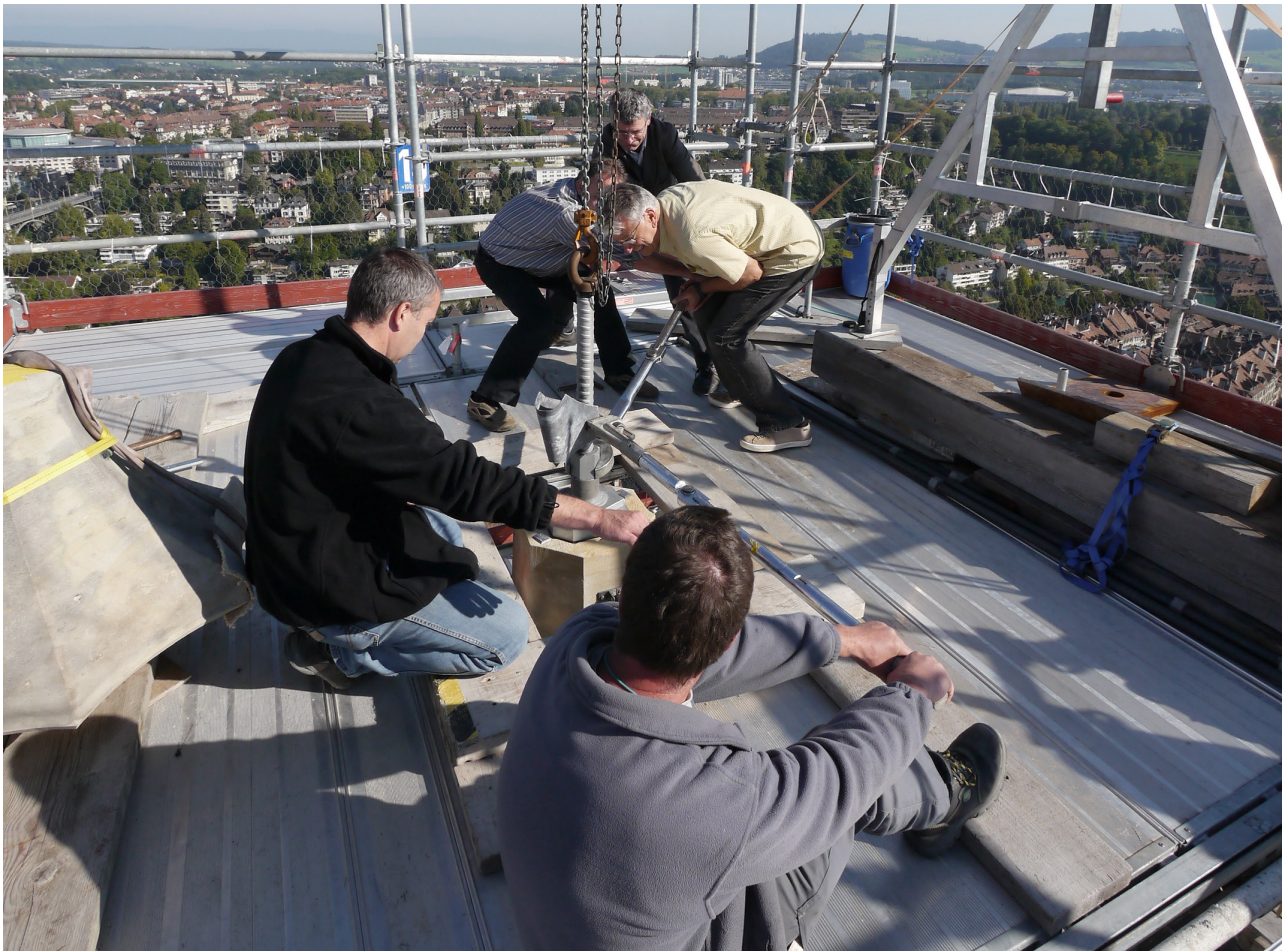
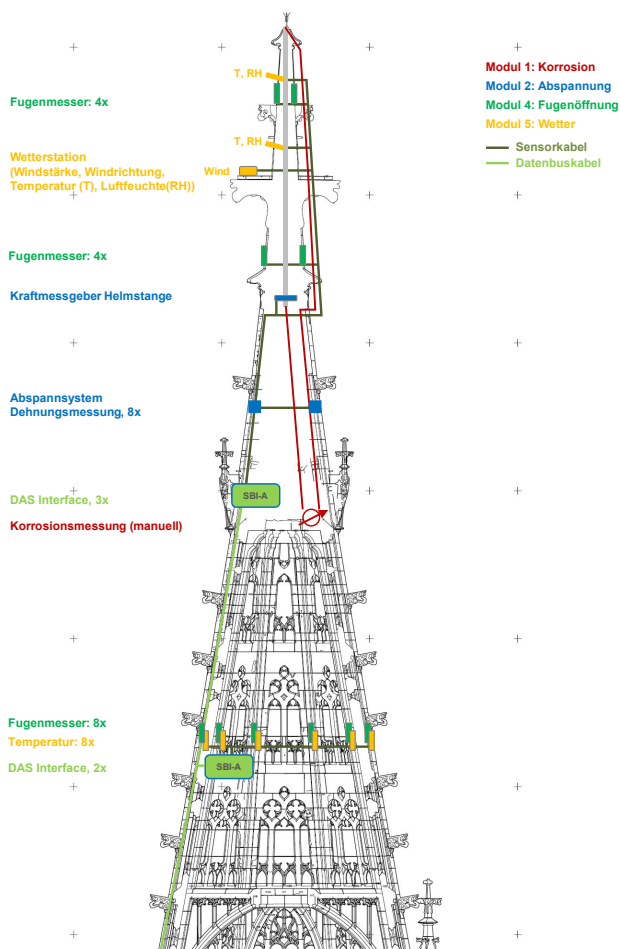
(o.) Mit vereinten Kräften wurde die neue eingebaute Helmstange nach dem Versetzen manuell vorgespannt. Die neue Stange armiert die obersten Steinteile mit einer kontrollierten Vorspannung.

(l.) Mit verschiedenen Messeinrichtungen werden laufend die wichtigsten Parameter der Beanspruchung der Turmspitze aufgezeichnet. Die erhobenen Daten bilden die Entscheidungsgrundlage für kurzfristig zu treffende Massnahmen wie das Nachspannen oder Entlasten der Helmstange und ermöglichen zugleich Aufschluss über das längerfristige Verhalten der neu ausgeführten Verstärkungsmassnahmen am Turmhelm.

Das Einziehen der neuen Stange erfolgte nach dem gleichen Prinzip, das bei der Hilfskonstruktion angewendet worden war. Zum Schluss wurde die Stange oben mit einer Mutter und einer Kontermutter verschraubt. An der besser zugänglichen Unterseite wurden eine Druckverteilungsplatte und eine Druckmessdose angebracht. Mit dieser Lösung kann die Vorspannung der Stange periodisch gemessen und kontrolliert, und bei Bedarf später jederzeit korrigiert werden.

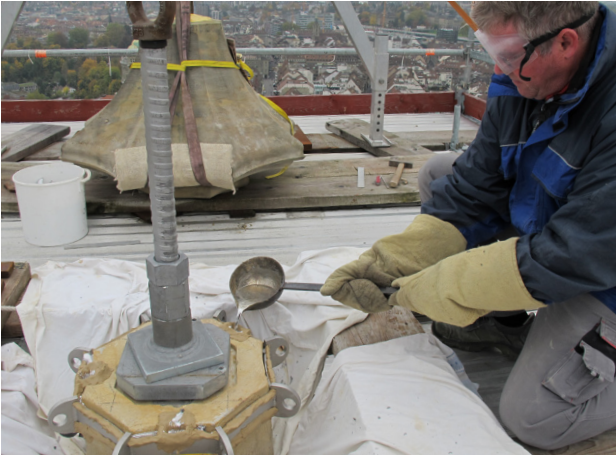
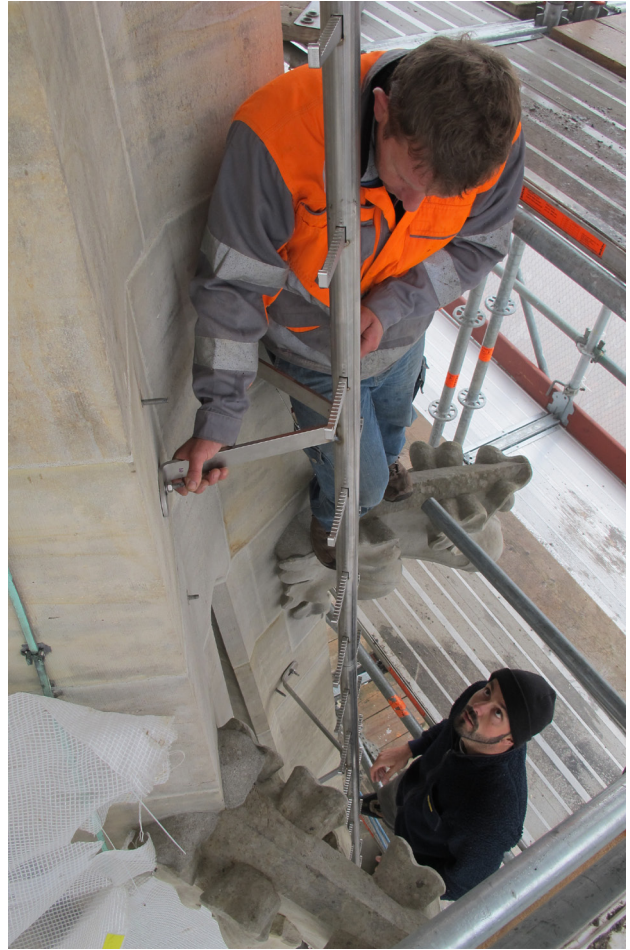
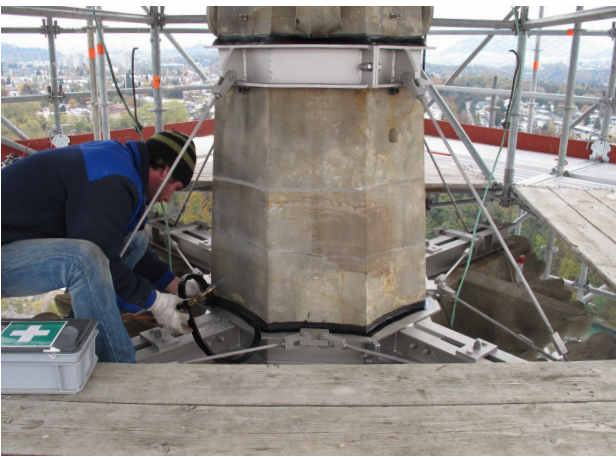
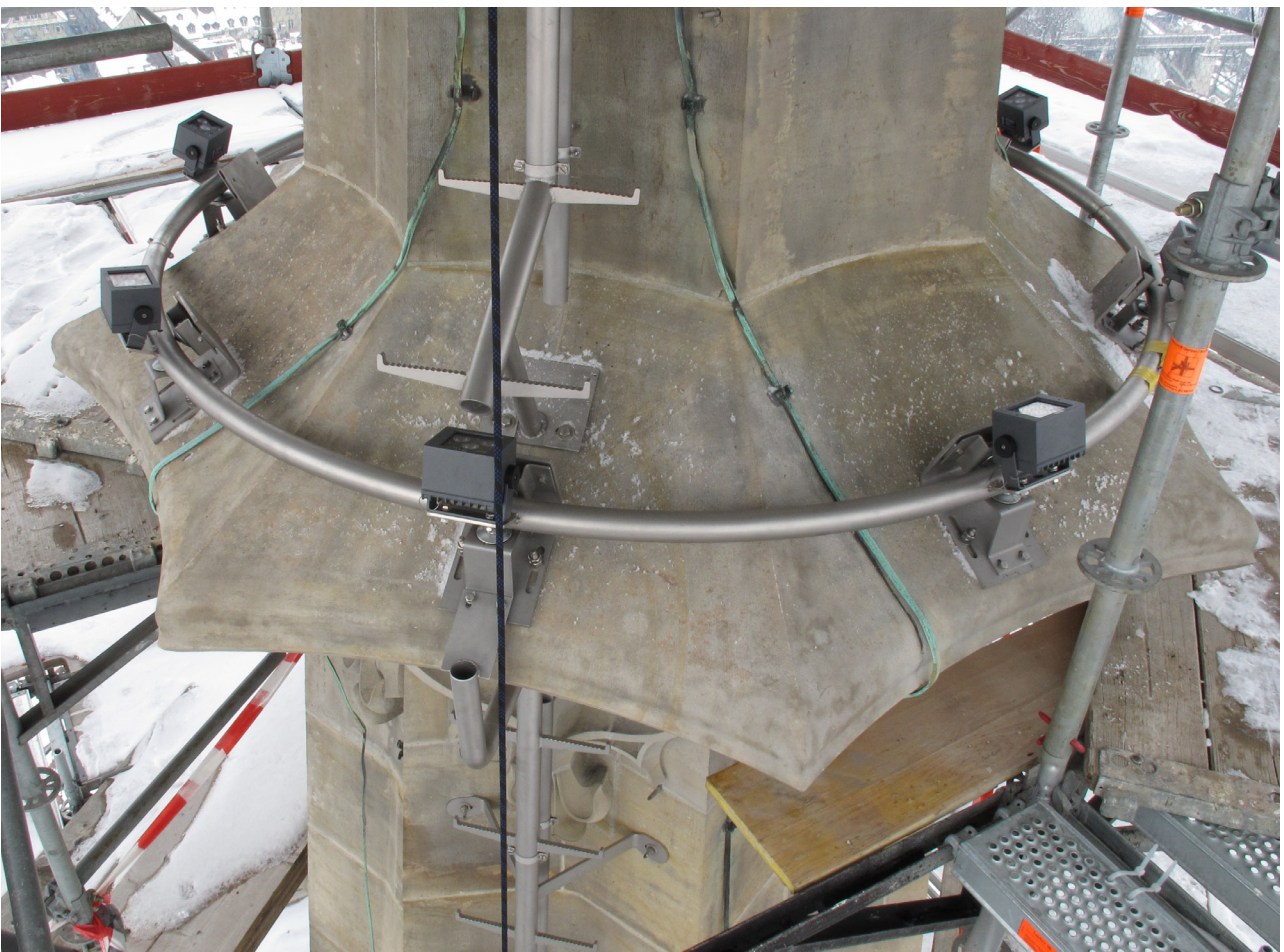
(l.o.) Vergiessen von Halterungsvorrichtungen direkt unterhalb des Knaufs. Die Halterungen dienen der Seilsicherung bei künftigen Kontrollgängen in 100m Höhe an der Turmspitze.

(l.m.) Montage der neuen Aufhängevorrichtung in Chromstahl zur Sicherung der grossen Kreuzblume.

(r.o.) Montage der neuen Leiter des Turmaufstiegs für künftige Kontrollgänge an der Turmspitze.

(u.) Die neuen Beleuchtungskörper werden drehbar angebracht, damit sie künftig von der Leiter aus gewartet werden können (Ausführung durch Energie Wasser Bern nach Konzept Priska Meier, Lichtplanerin, Turgi).

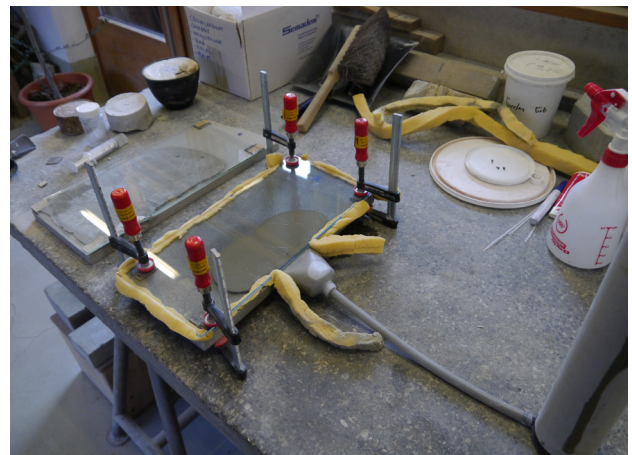
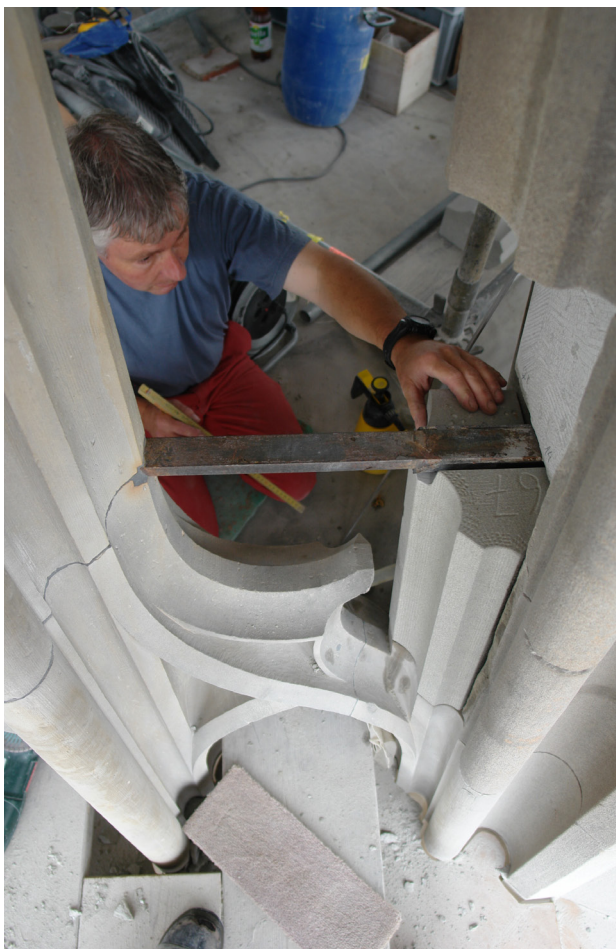
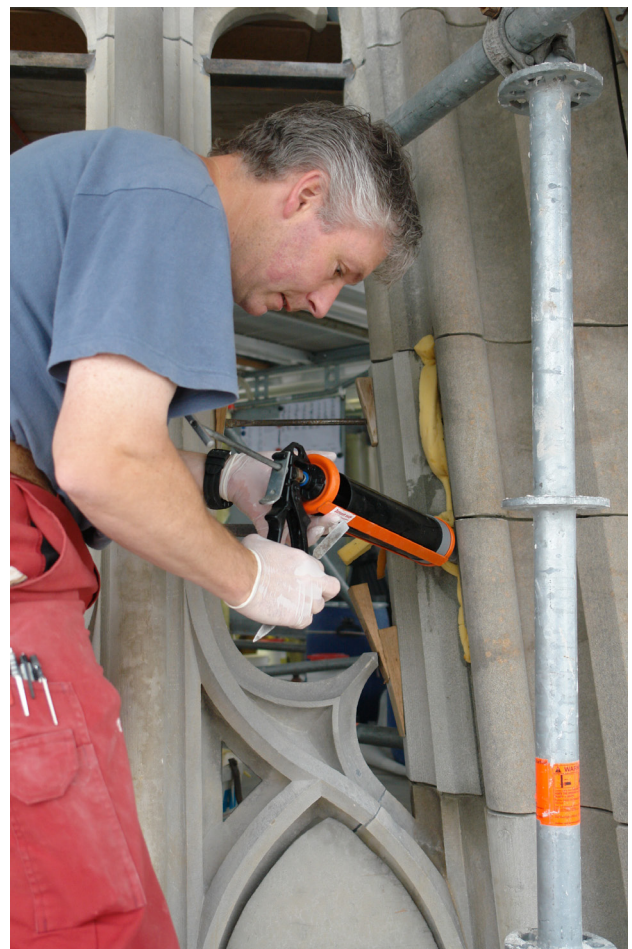
**(l.o.) Aufgrund der statisch zu geringen Restquerschnitte konnten die Steinschäden an den Helmrippen nicht mit Aufmörtelungen restauriert werden, sondern mussten neue Steinquader (Vierungen) eingesetzt werden. Übersicht über die vorgesehenen Vierungen am Turmhelm (Beispiel Helmrippe Nord-Nordwest).**

**(r.o.) Beispiel eines Schadens an der Innenseite einer Helmrippe, der den Einsatz einer Vierung nötig macht.**

**(l.m.) Entwicklung eines Vergussmörtels zur kraftschlüssigen Verbindung von bestehender Rippe und neuer Vierung. Neben den technischen Eigenschaften ist vor allem die handwerkliche Verarbeitung von Bedeutung: So wurde eine Glasplatte auf eine Steinoberfläche montiert und damit eine 4mm Fuge imitiert, damit das Fliess- und Aushärteverhalten des Mörtels getestet werden konnte.**

**(l.u/r.u.) Versetzen einer Vierung. Die Fugen müssen vollständig verfüllt werden, damit die neuen Werkstücke mit der bestehenden Rippe kraftschlüssig verbunden sind.**

Im Tätigkeitsbericht 2011 wurde kurz auf Steinschäden an der Innenseite des Turmhelms hingewiesen.<sup>3</sup> Eine Gesamtbeurteilung führte zum Entschluss, an den besonders stark betroffenen Stellen Vierungen, also Ersatzstücke aus Sandstein, einzusetzen. Diese wurden in der Wintersaison in der Bauhütte durch Kilian Brügger und die Lehrlinge Simon Walther und Mario Freiermuth hergestellt.

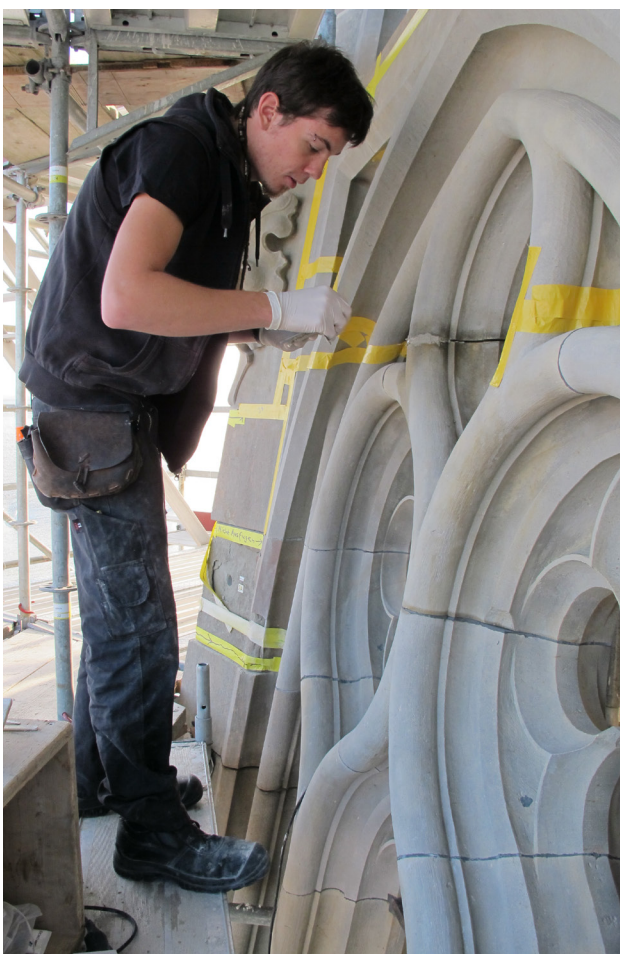
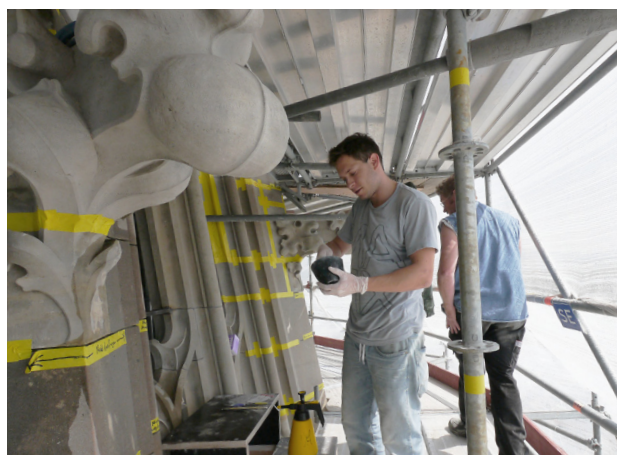
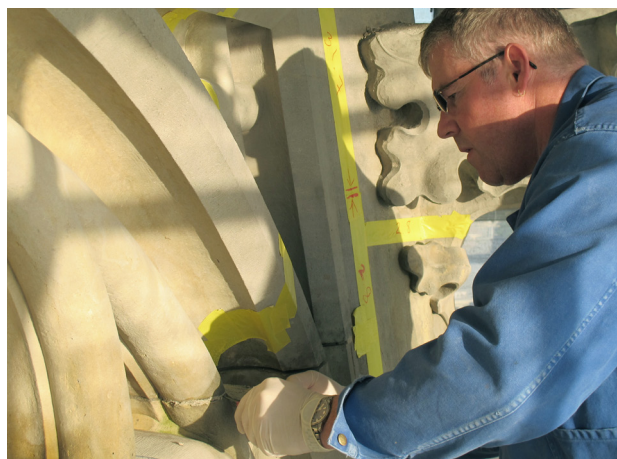
(o.) An der grossen Kreuzblume aus Obernkirchener Sandstein traten feine, geologisch bedingte Risse auf. In der Regel sind solche Schäden nur oberflächlich und problemlos, trotzdem wurden die Risse mit Mikrozement geschlossen, um das Eindringen von Wasser zu verhindern.

(r.) Unterhalb der Krabben aus Obernkirchener Sandstein konnten im Zuger Sandstein aussergewöhnliche Schadensbilder beobachtet werden: Die von direkter Bewitterung geschützten Stellen bleiben zunächst trocken, ziehen vermutlich dann aber vermehrt die gelösten Schadstoffe in diesen Bereich.

(r.u.) In dieser „Ausdunstungszone“ waren die Schäden besonders stark und mussten vor dem Aufmörteln ausgekratzt werden. Eine Festigung mit Kieselsäureesther war in dieser Exposition nicht möglich, da der dazu notwendige Schutz der Oberfläche vor Regen während mehrerer Wochen nicht gewährleistet werden konnte.

(l.) Lockerzone mit tief entfestigten Bereichen: Dieses örtlich auftretende Schadensbild ist ein Hinweis darauf, dass der betreffende Stein einer schlecht gebundene Schicht des Steinbruchs entstammt.

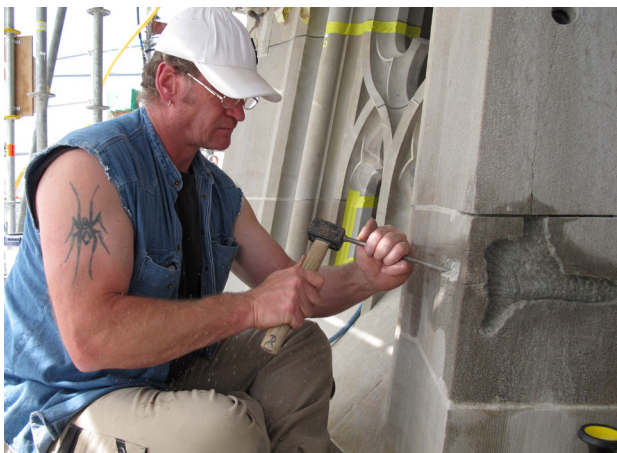
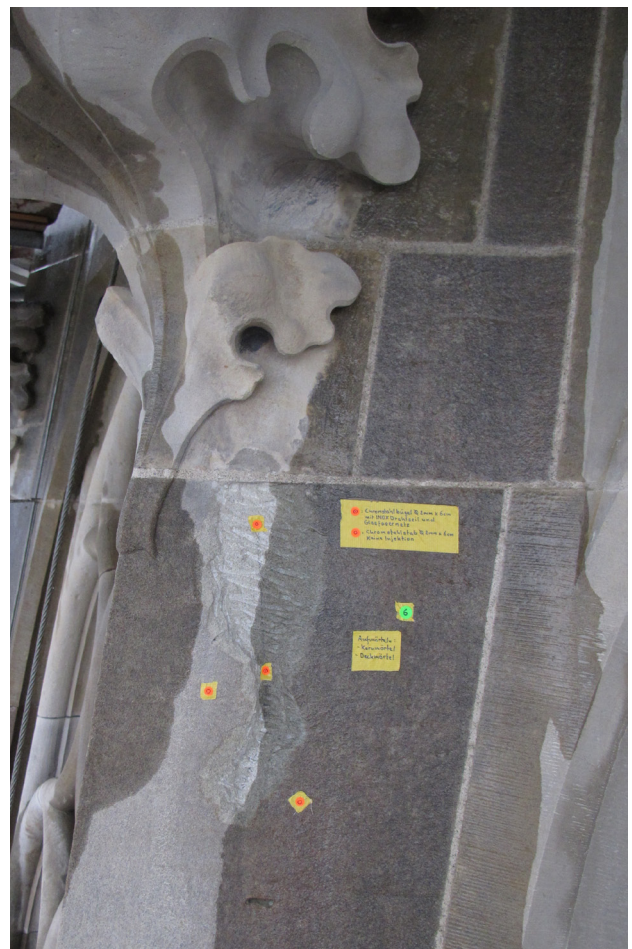
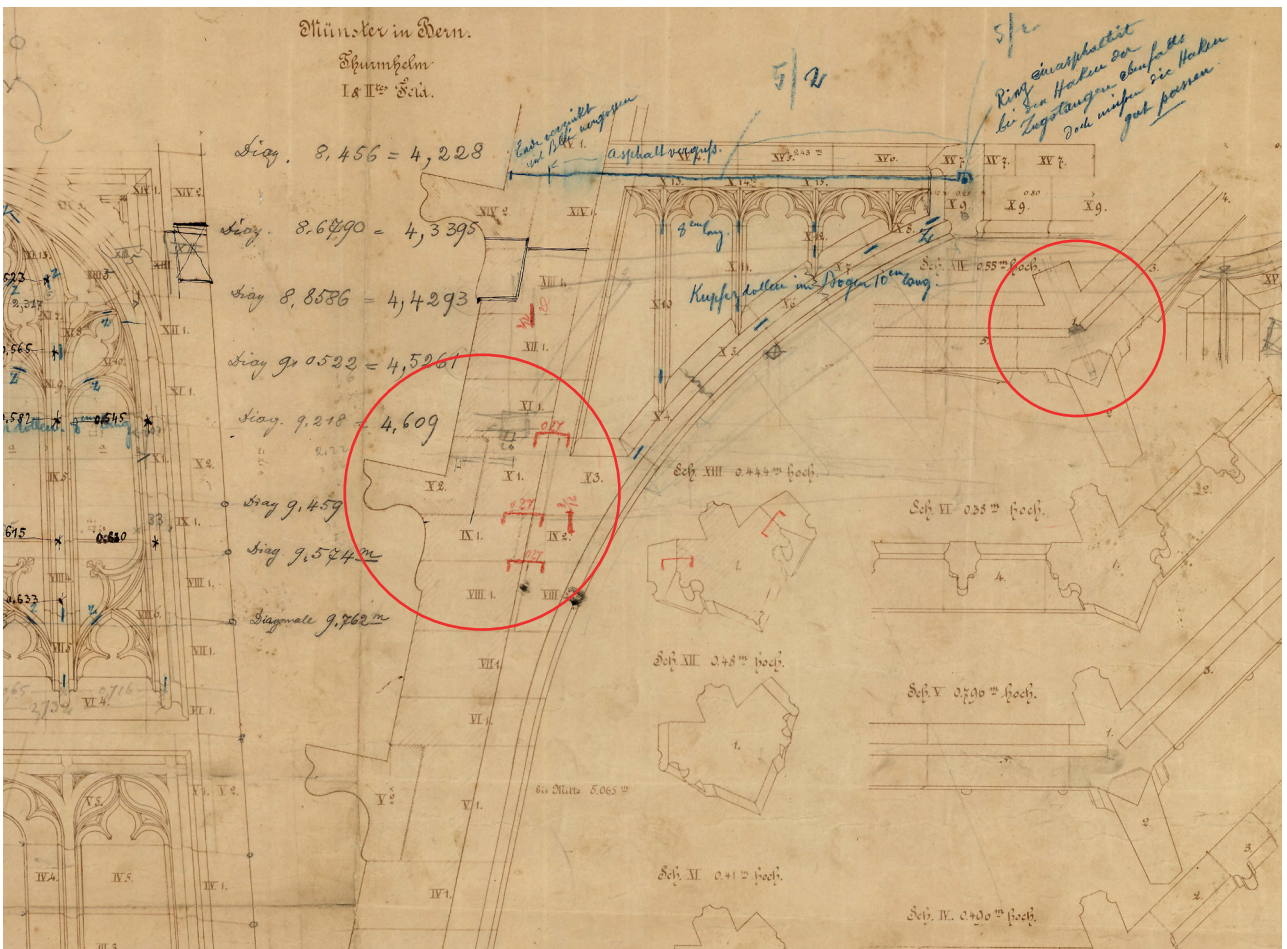
**(l.o.) An einigen Krabben des Turmhelms zeigen sich ungewöhnliche Rissbilder. Diese wurden in einer Übersicht kartiert (hier: Auszug aus der Dokumentation des Baustellenverantwortlichen Marcel Maurer).**

**(r.o) Die Rissbilder lassen rostendes Eisen als Ursache vermuten, beispielsweise von Klammern. Mit einem Sondiergerät konnten die vermuteten Eisenteile schliesslich in einer Tiefe von 4cm auch geortet werden.**

**(r.m.) Die Freilegung einer besonders ausgeprägt gerissenen Stelle bestätigte die Beobachtungen: Die Krabben wurden 1892/93 mit massiven Eisenklammern befestigt. Ob die Rissbilder tatsächlich durch das rostende Eisen der Klammern entstanden, kann im Moment aber noch nicht abschliessend beantwortet werden.**

Ein bisher wenig beachtetes Schadensbild im äusseren Bereich des Turmhelms nahm nach und nach beunruhigende Dimensionen an. Die Ursache für Risse oberhalb einzelner Krabben war zunächst unklar. Ein Planfund im Archiv gab im Herbst 2012 Anlass zur Sorge, bei Sondierungen an Ort bestätigte sich die Vermutung im Winter 2013: Sämtliche Krabben an den Helmstreben sind, vermutlich in letzter Minute vor der Ausführung, mit eingesetzten Eisenklammern gesichert worden. Diese gut gemeinten Sicherungen könnten nun über Rostspren-gungen ein verdecktes Schadenspotential darstellen, welches entschärft werden muss und uns auch in den Jahren 2013/14 noch beschäftigen wird.
