Chor

Die seit längerem vorbereitete Kampagne zur Restaurierung des Chorgewölbes rückte 2014 in den Mittelpunkt der Aktivitäten am Münster. Über die umfangreichen Voruntersuchungen im Hinblick auf die Restaurierung des Chorgewölbes haben wir in den vergangenen Jahren regelmässig berichtet.

Chorgewölbe

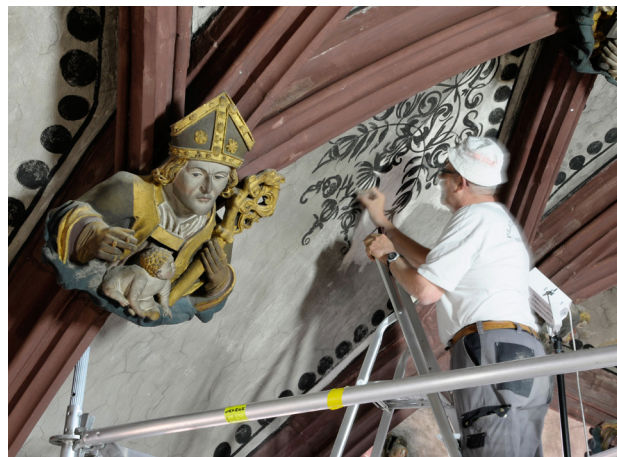
(l.o.) Reinigung der Gewölbekappen mit Akapad Schwämmen. Diese Kappe ist ein besonders gutes Beispiel für den Verschmutzungsgrad der Putzoberfläche und die Helligkeit des Kalkputzes nach der Reinigung.

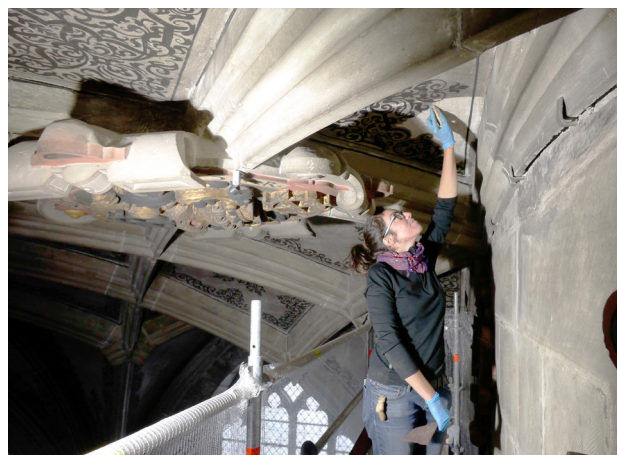
(r.o.) Im Bereich der schwarzen Ornamente muss besonders vorsichtig gereinigt werden.

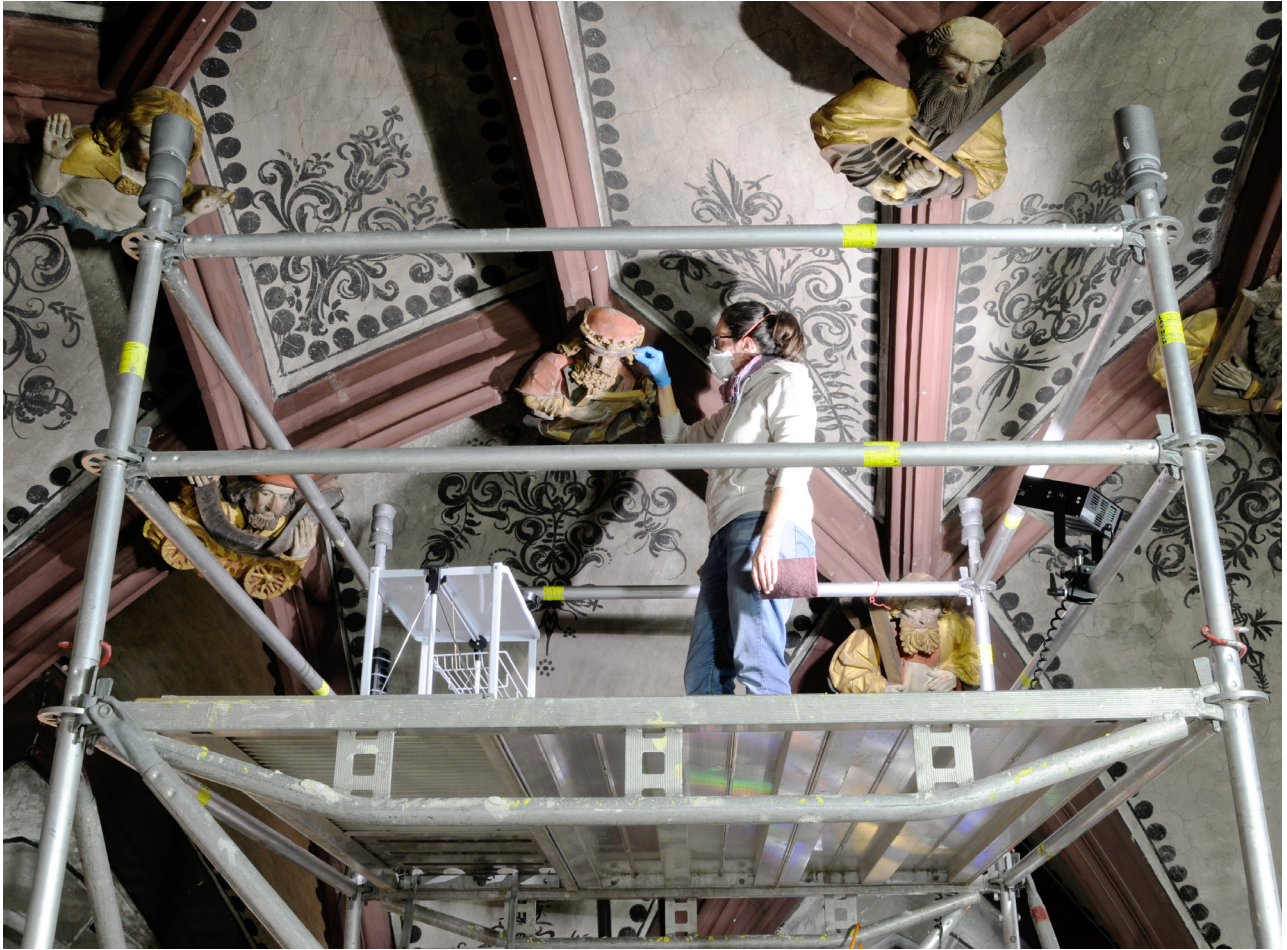
(o.) Nach der Trockenreinigung treten die Kittungen und dunklen Retuschen von 1910 sehr deutlich zu Tage. 1910 konnten die Kappen nur abgefegt werden, die festen Verschmutzungen liessen sich nicht entfernen. Die Retuschen wurden daher dem verschmutzten Erscheinungsbild der Kappenfläche angepasst.

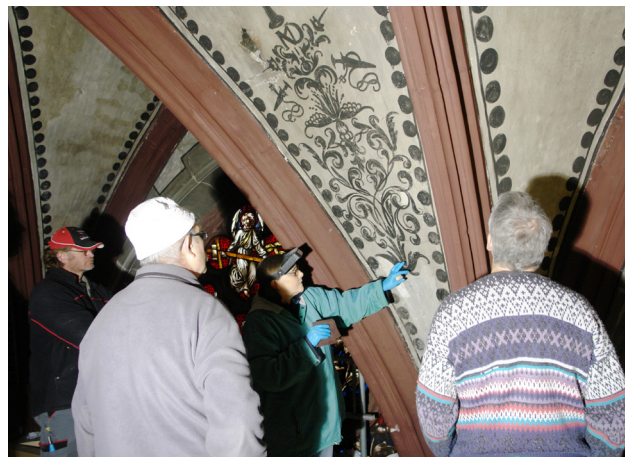
Nach der Trockenreinigung der Kappe 110.230.2014 (vgl. Verortungsschema S. 38) zeigte sich eine Besonderheit: Einige Partien der Kappe wiesen deutlich helle, fast weisse, ca. 8-10 cm breite Pinselstriche auf, die eindeutig unter der schwarzen Rankenmalerei liegen. Da die Malerei nicht erneuert, sondern original von 1517 ist, muss es sich bei diesen Pinselstrichen um Ausbesserungen handeln, die kurz vor dem Bemalen der Kappen angebracht wurden. Unter der weissen, nachgestrichenen Farbe sind vereinzelt noch rote und schwarze Farbreste (Spritzer und Verschmutzungen) zu sehen.

(r.u.) Übersicht aus der signierten Kappe nach der Trockenreinigung und während der Feuchtreinigung. Deutlich sichtbar treten nun dunkle und helle Farbpartien im Untergrund zu Tage, die durch das originale Überarbeiten der verschmutzten Kappe vor der Bemalung mit Ranken vorgenommen wurden.
