# Monitoring

## Überprüfung der Funktion der Schutzverglasungen an den Chorfenstern

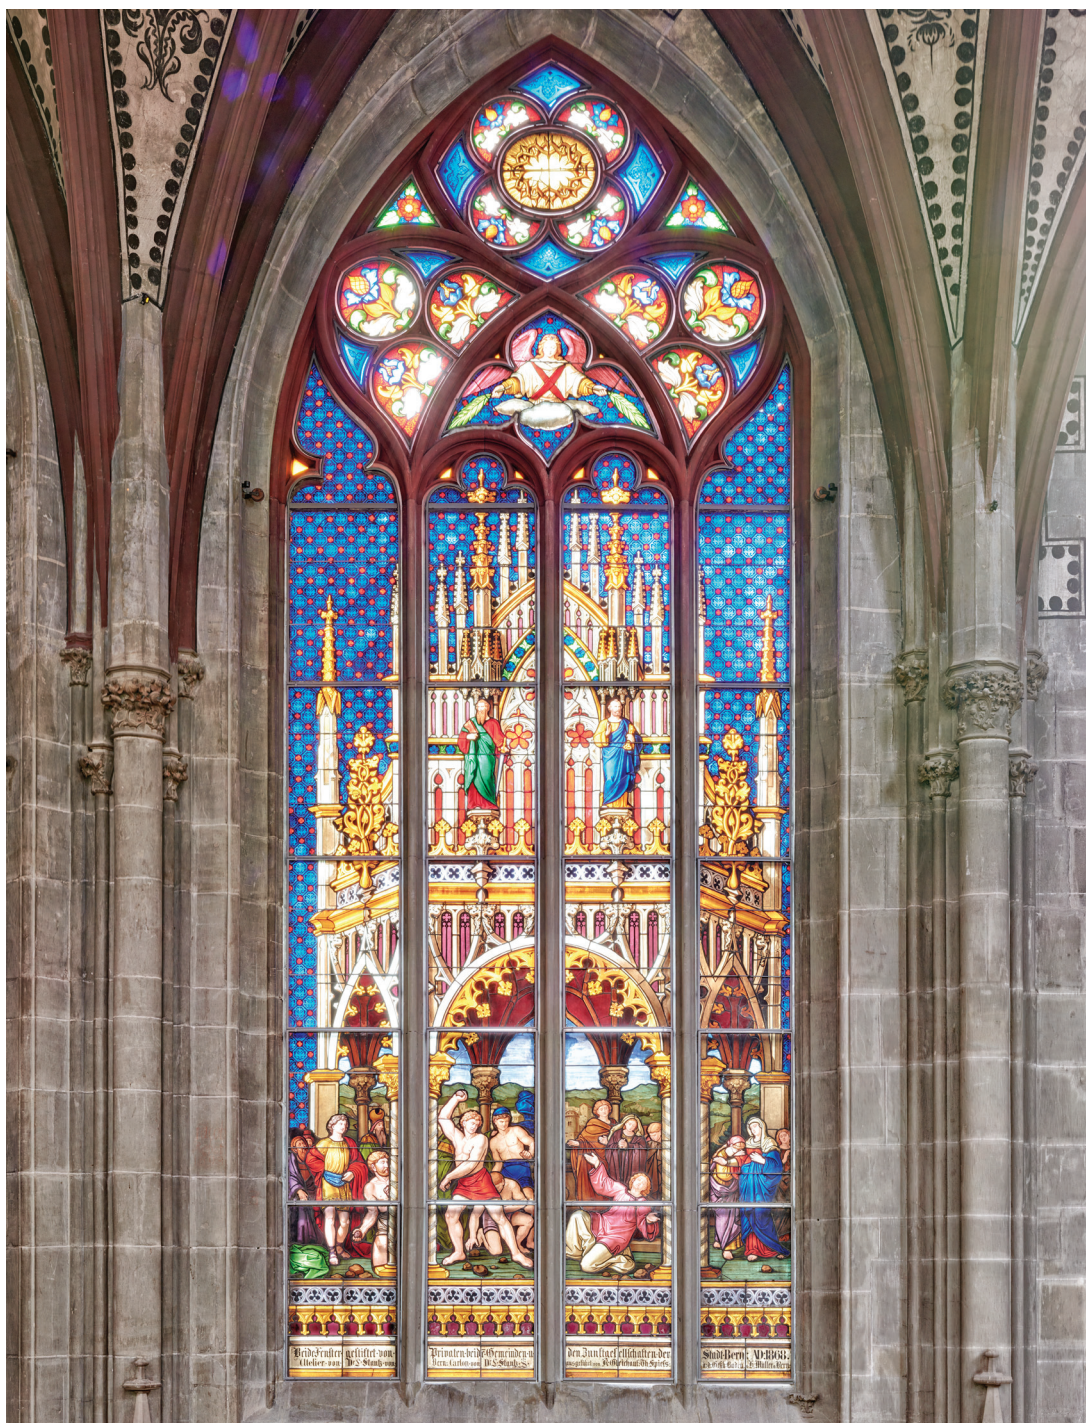
Die Messungen zeigen klar auf, dass die Schutzverglasung die klimatischen Erhaltungsbedingungen für die Glasmalereien verbessert: Das Schutzglas und das Luftpolster im knapp 4 cm tiefen Zwischenraum wirken dämmend und führen zur Reduktion der Tag- und Nachtschwankungen und der relativen Feuchte und zur Zunahme der Temperatur von aussen (Schutzglas) nach innen (Glasmalerei). Das Kondensationsrisiko auf der Glasmalerei wird dadurch stark vermindert. Bei derzeitigem Heizregime konnten Kondensation und Frost auf den Glasoberflächen sogar ganz vermieden werden.

Das Klima im Zwischenraum ist zwar nicht im eigentlichen Sinne "isothermal",<sup>16</sup> der Luftraum im Spalt besitzt jedoch eine ausreichende Puffer- bzw. Dämmwir-

kung gegen aussen. Den Wärmeeintrag durch direkte Sonneneinstrahlung vermag die Schutzverglasung hingegen nicht zu mindern; der geringe Luftaustausch im Zwischenraum schafft sogar einen leichten Wärmestau.

Die durch starke Sonneneinstrahlung ausgelösten Temperatur- und Feuchteschwankungen an den Südfenstern und auch am Ostfenster stellen längerfristig möglicherweise ein gewisses Risiko für den Erhalt der Fenster dar. Das Schutzglas lässt – wie die einfache Bleiverglasung auch – Wärmestrahlung (IR) ungehindert durch. Die starke und zyklische Aufheizung der Glasoberflächen kann – bedingt durch die unterschiedliche Wärmeausdehnung der verschiedenen Materialien – zu mechanischen Schäden am Bleinetz führen. Bisher wurden noch keine auffälligen Schäden an den Fenstern beobachtet. Die Situation muss jedoch im Auge behalten werden. Bei zukünftigen Massnahmen am Schutzglas sollte die Anbringung von IR-Filtern erwogen werden oder die Wärmeregulierung müsste über die Lüftung beeinflusst werden. Derzeitig gibt es allerdings noch keine befriedigenden Lösungen für einen dauerhaften und farbneutralen IR-Schutz.<sup>17</sup> Am System, das heisst am Grundprinzip wie auch an den Konstruktioneigenschaften (Einfachverglasung, Zwischenraumtiefe, Belüftungsart) muss und sollte unserer Ansicht nach nichts verändert werden. Um den Wärmestau im Zwischenraum zwischen Schutzglas und Glasmalerei zu mindern, wäre zu erwägen, die obere Entlüftung der Fensterbahnen etwas zu vergrössern bzw. die Abdeckungen über den Luftspalten zu entfernen.
