Turmviereck Treppentürme

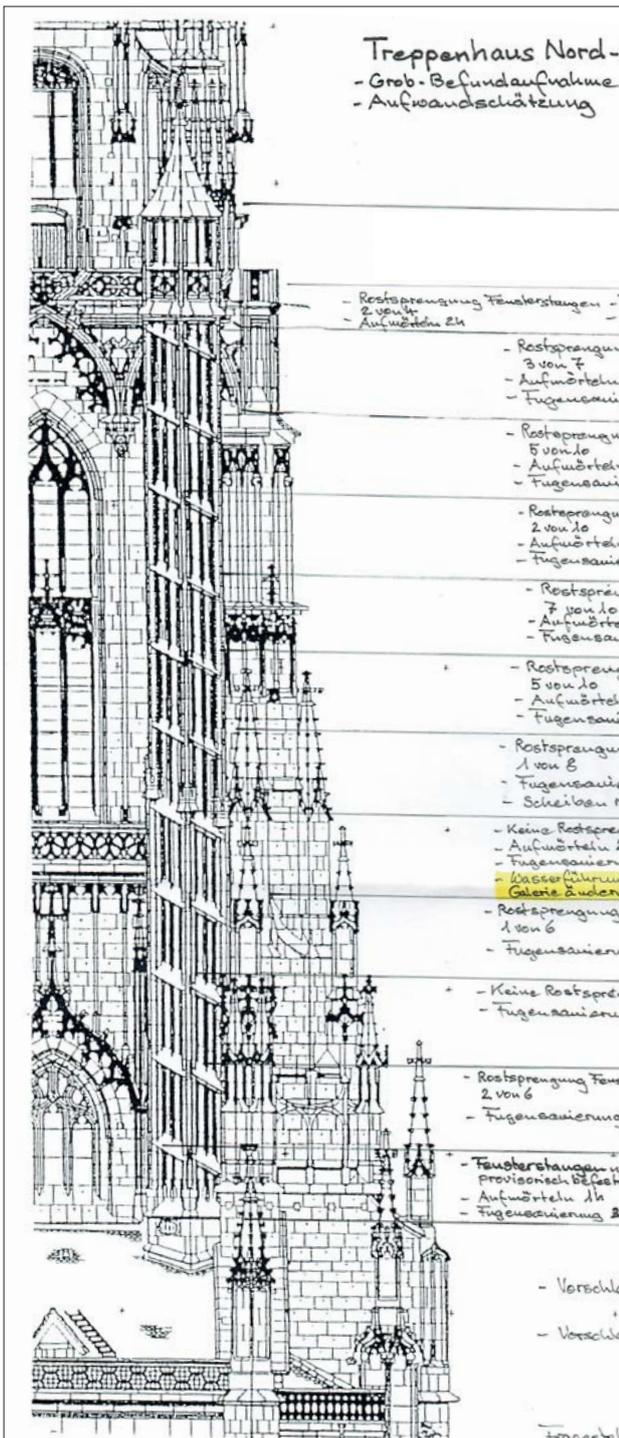
o.l. und o.r.	Rostender Vierkantstahl mit Abplatzungen im Sandstein und Mörtel.
u.l.	Grobplanung der Massnahmen mit Aufwandschätzung.
m.o.r.	Offene Risse in den Treppenstufen.
m.u.r.	Abgeplatzte Kanten, die mit einem speziellen Treppenmörtel ergänzt wurden.
u.r.	Auch die Untersichten der Stufen hatten feuchtigkeitsbedingte Schäden.

Tiefgreifende Massnahmen waren sowohl an der Unter- wie auch der Oberseite der Stufen erforderlich. Die Oberseiten der Stufen wurden mit einem mechanisch sehr stabilen Mörtelmaterial – einem speziellen Treppenmörtel – ertüchtigt. Restauriert wurden auch die Wandflächen, welche vorwiegend aus Zuger Sandstein bestehen und die für diesen Stein typischen Schadensbilder aufweisen.
