## Pfeiler 5 Süd, Eckfiale Westwerk Süd

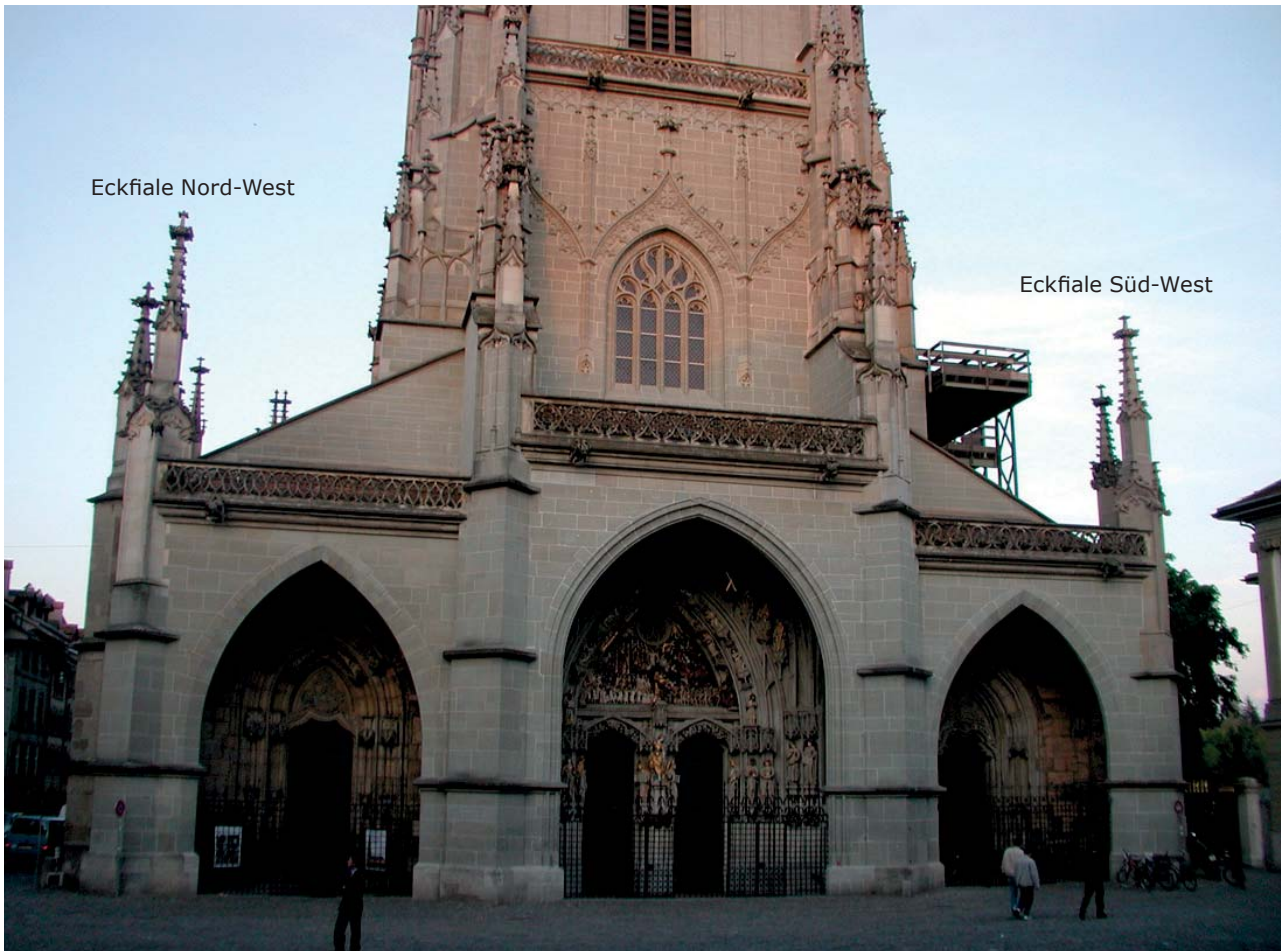
- o. **Übersichtsfoto mit Lokalisierung der beiden Fialen (Zustand 2001).**
- u. **Unterhaltskosten Eckfiale Nord-West (l.) und Süd-West (r.) bei gleicher Ausgangslage 1905/1910 (alle Beträge ohne Gerüste, Dokumentation, Bauleitung und notwendige Nebenarbeiten).**

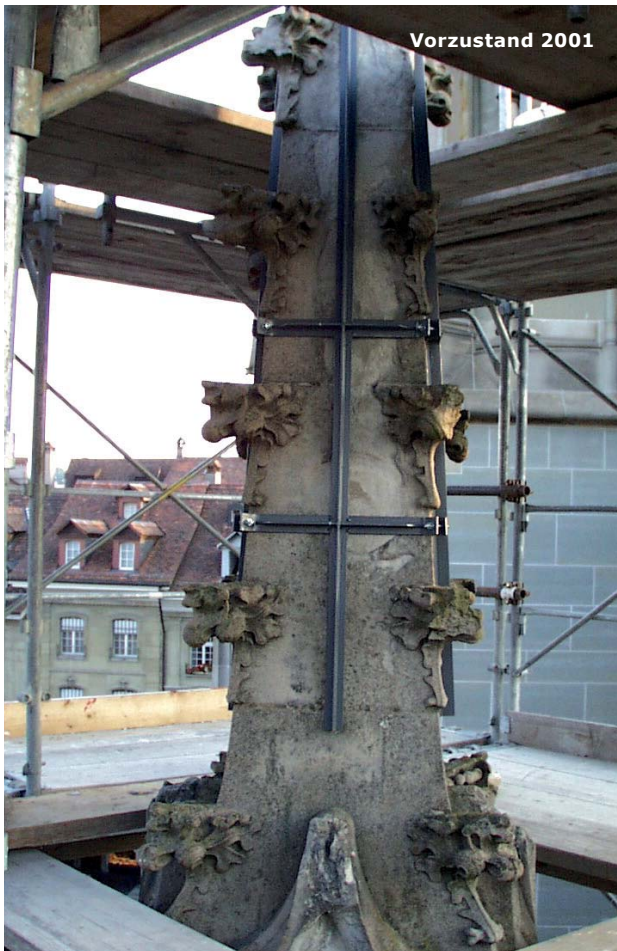
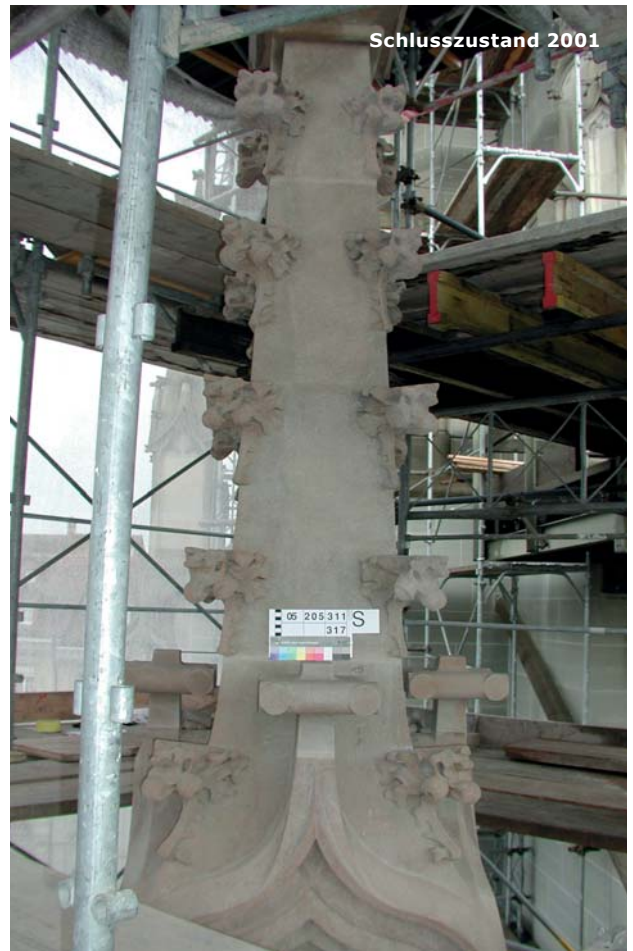
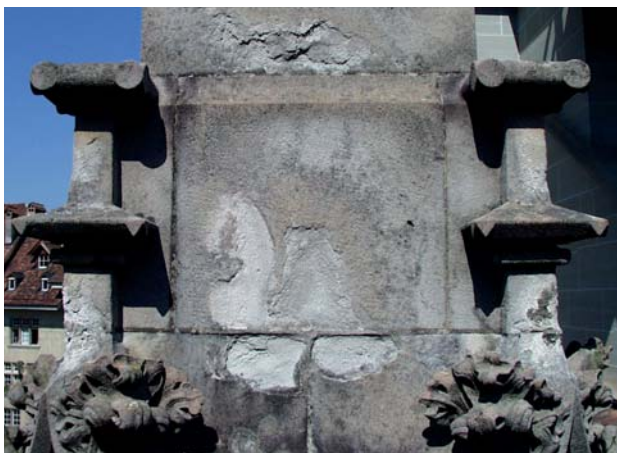
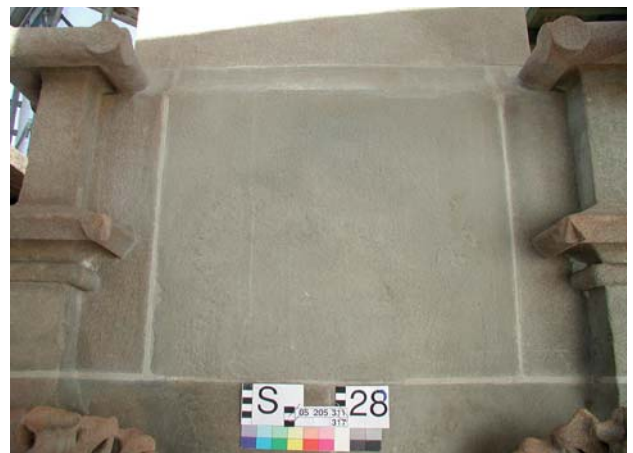
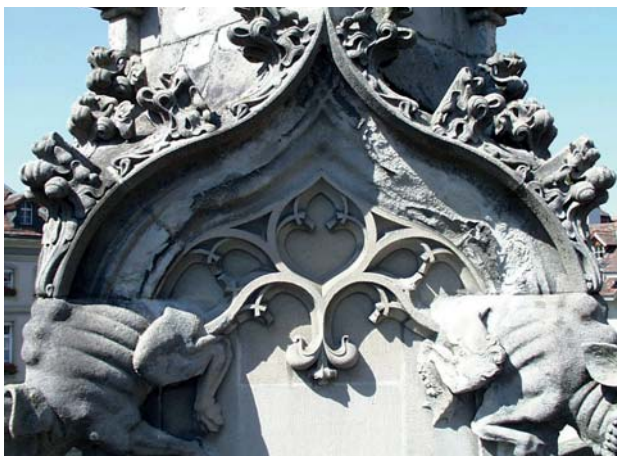
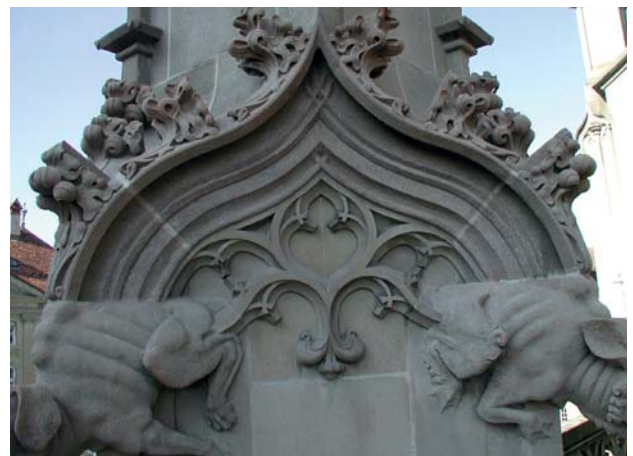
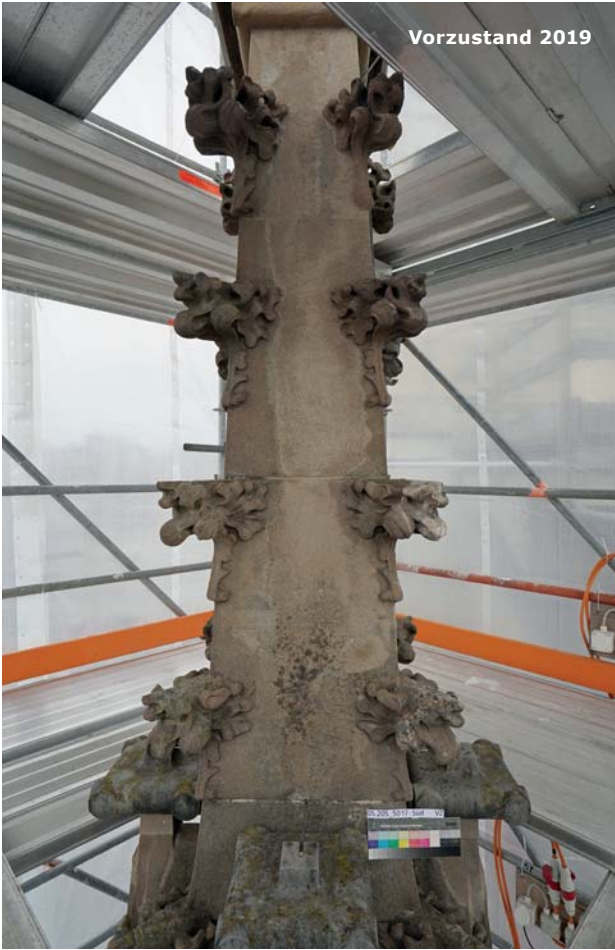
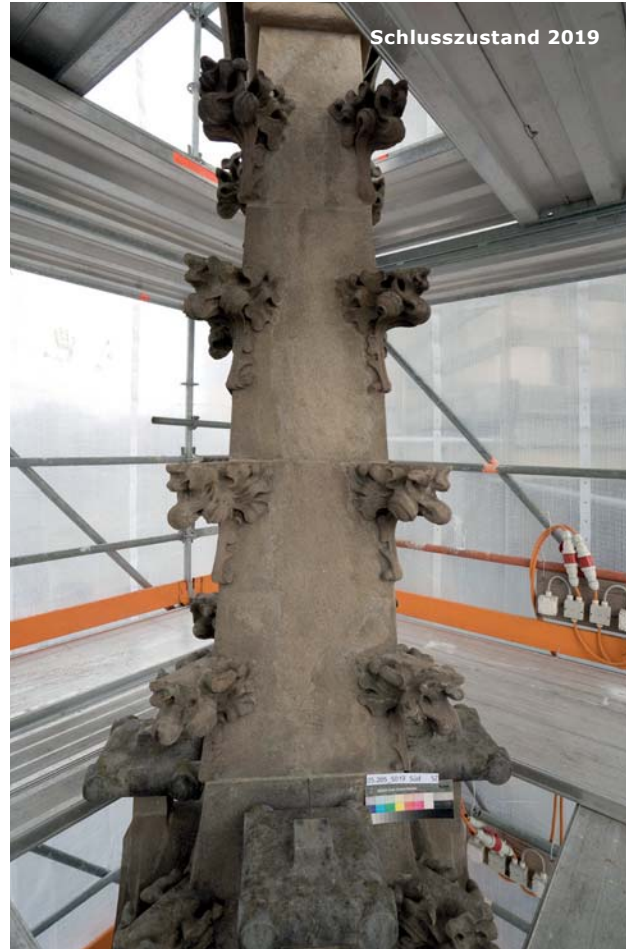
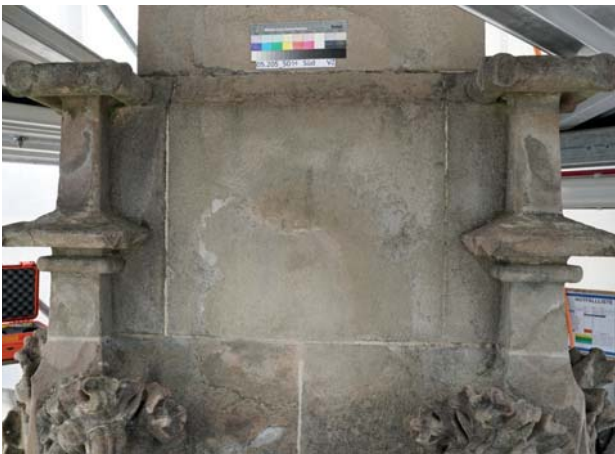
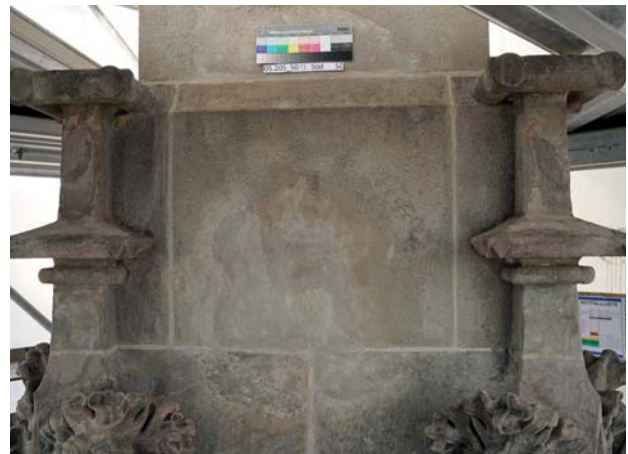
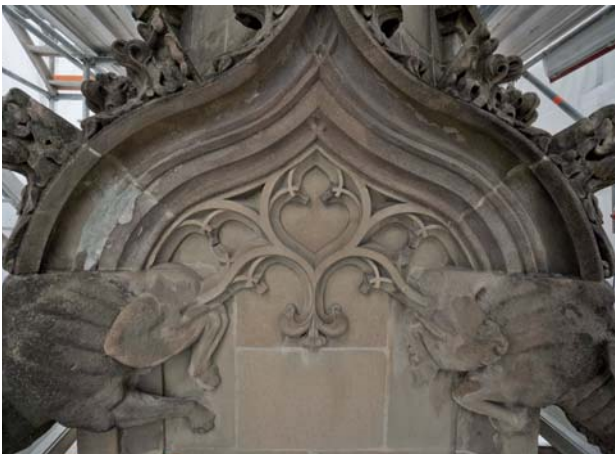
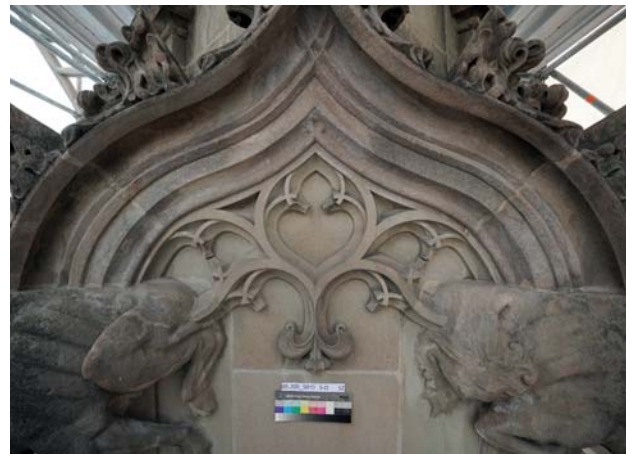
- v.l.n.r. Vorzustand 2000 mit 1999 montiertem Stahlkorsett, Schlusszustand nach der Konservierung/Restaurierung 2001, Angetroffener Zustand 2019, Schlusszustand nach der Restaurierung 2020.
- v.o.n.u. Fialenries mit Krabben, Übergang in Fialenschaft mit grossflächiger Aufmörtelung, Baldachin Süd-Ost.

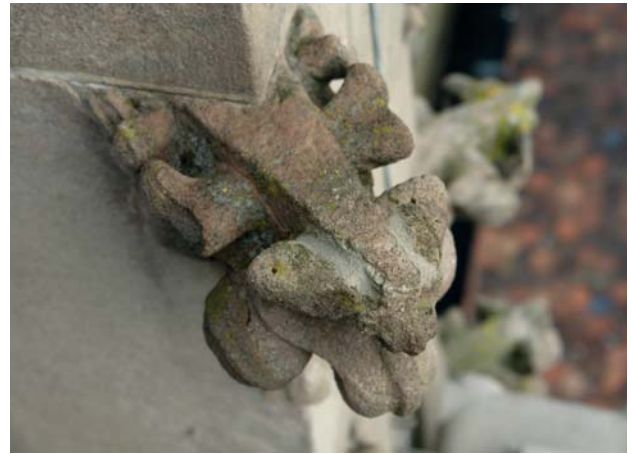
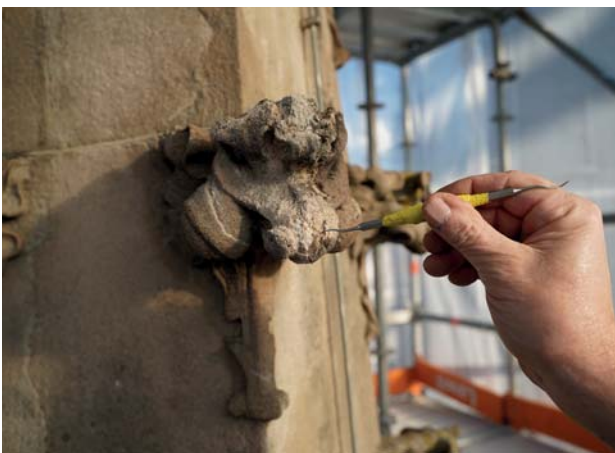
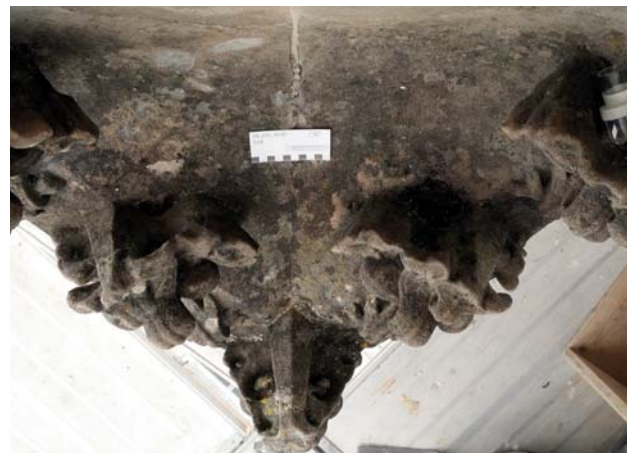
- o.l und o.r.** **Kontrollgang 2018, Abnahme eines abgelösten Deckmörtels von 2000.**
- m.l.** **Ungenügende Haftung zwischen Kernmörtel und Deckmörtel aufgrund noch fehlender Erfahrung 2001, kombiniert mit starkem biogenem Bewuchs.**
- m.r.** **Aufsicht Krabbe am Fialenries mit kleinen Reparaturmassnahmen aus Kontrollgang 2009.**
- u.l.** **Unerklärliche Zersetzung einer Aufmörtelung an einer Krabbe, Zustand 2019. Das Schadensbild konnte auf die Einwirkung von biogenem Bewuchs zurückgeführt werden.**
- u.r.** **Schäden an der historischen Steinoberfläche durch bestimmte Flechtenarten.**

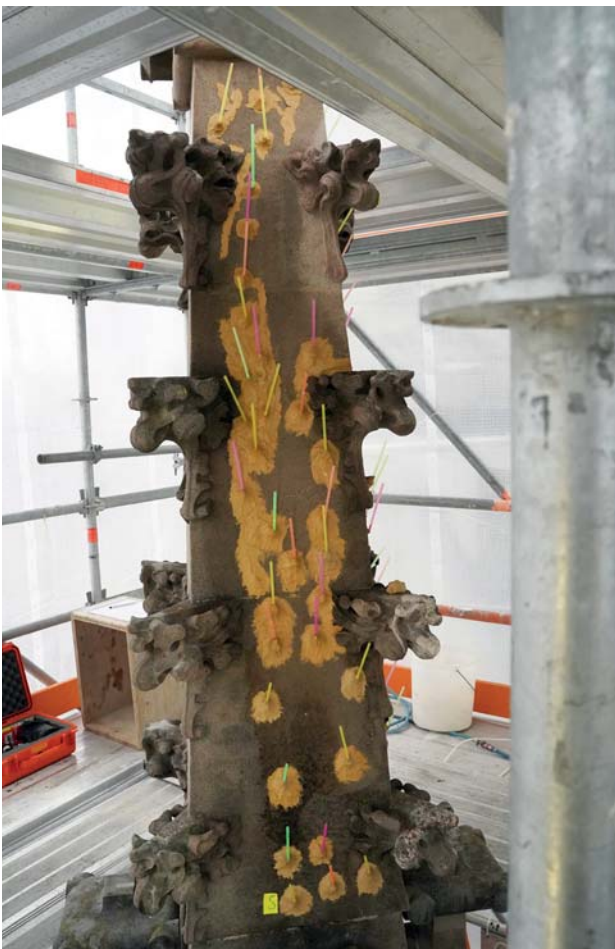
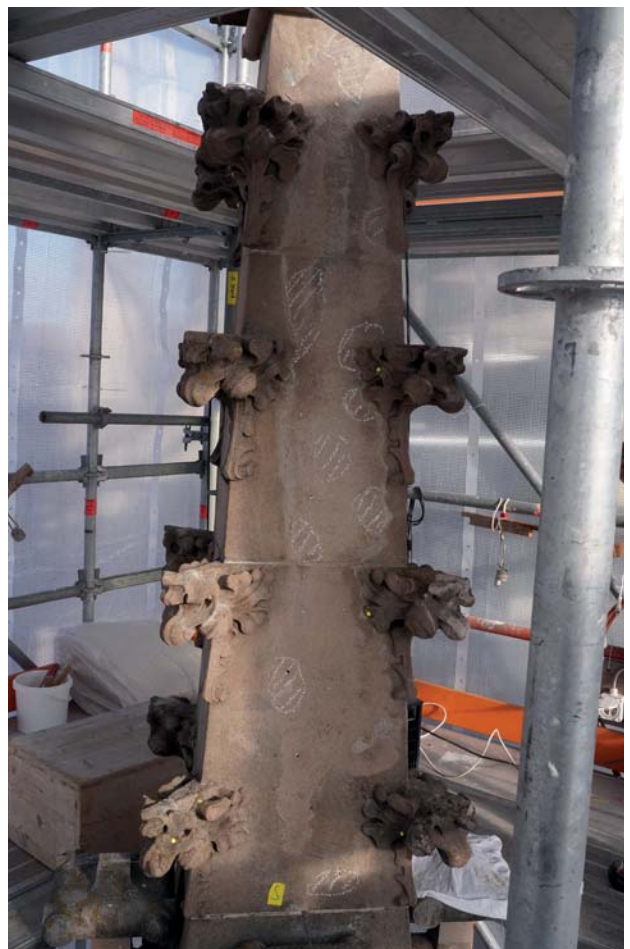
- o.l.** **Südansicht Fialenries, angetroffener Zustand 2000 vor der Restaurierung.**
- o.r.** **Zustand 2019: Die flächigen Aufmörtelungen weisen teils nach 19 Jahren in den Randbereichen Hohlstellen auf. Die Verwitterung schritt jedoch offensichtlich im Mörtel und nicht am Naturstein fort. Der Mörtel erfüllt seine Schutzfunktion noch immer und konnte 2019 stabilisiert werden.**
- u.l.** **Injektionen zum Hintergiessen der abgelösten Mörtelbereiche von 2000. Foto 2019.**
- u.r.** **Die hohl klingenden Stellen konnten damit deutlich reduziert werden. Foto 2020.**

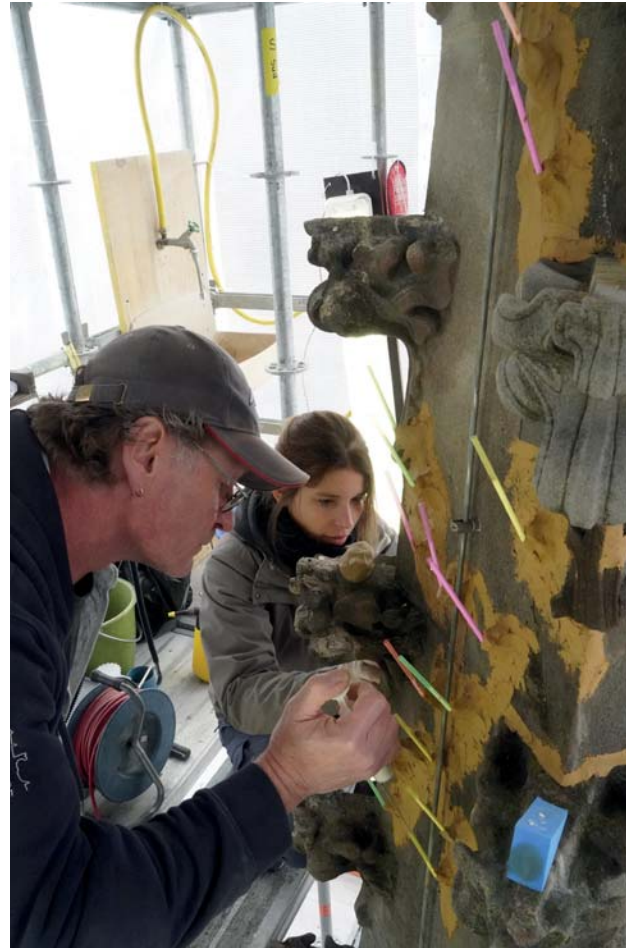
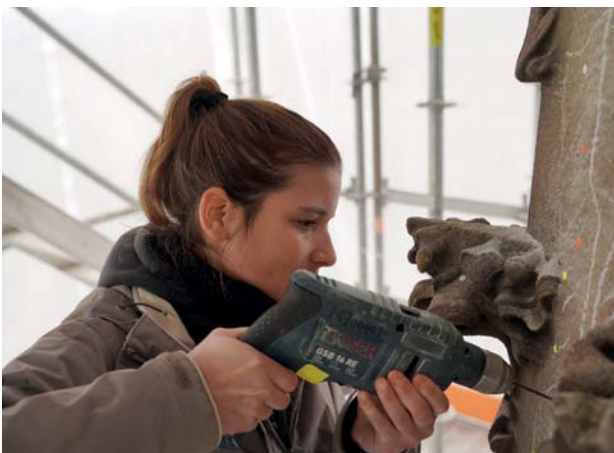
- o.l.** Massnahmen 2019: Sichern von Hohlstellen mit der neu entwickelten Injektionsmasse. Gilt vorerst als Langzeitversuch. Weitere Tests und Praxisversuche folgen.
- o.r.** Wissenstransfer: Marcel Maurer, bereits bei den Massnahmen 2001 dabei, vermittelt sein Können an die junge Generation (hier an Restauratorin Johanna Diggelmann).
- u.l.** Anbohren der Hohlstellen an einer flächigen Aufmörtelung. Das nötige Fingerspitzengefühl muss geübt sein!
- u.r.** Injektionen zur Stabilisierung der Aufmörtelungen von 2000/2001 (Max Butz, Johanna Diggelmann).

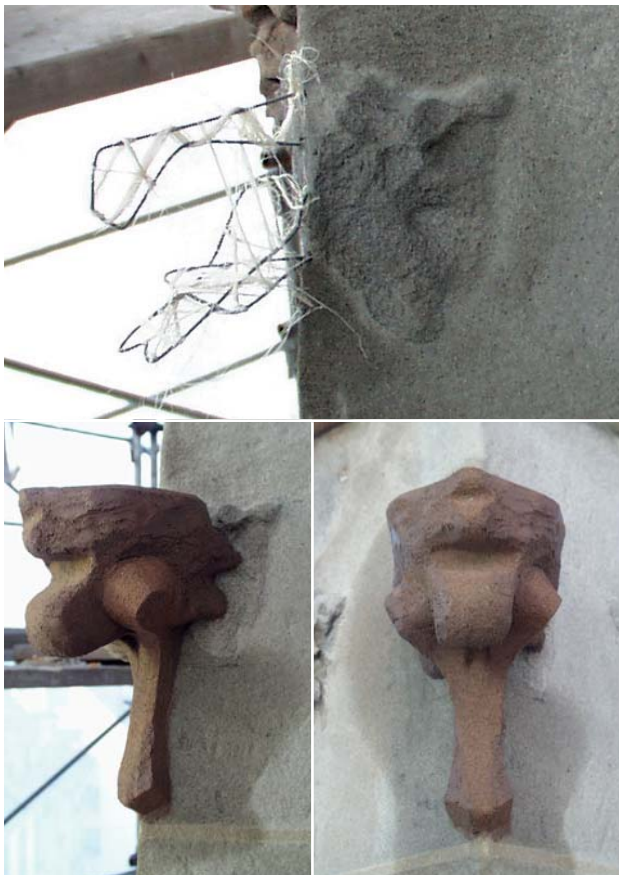
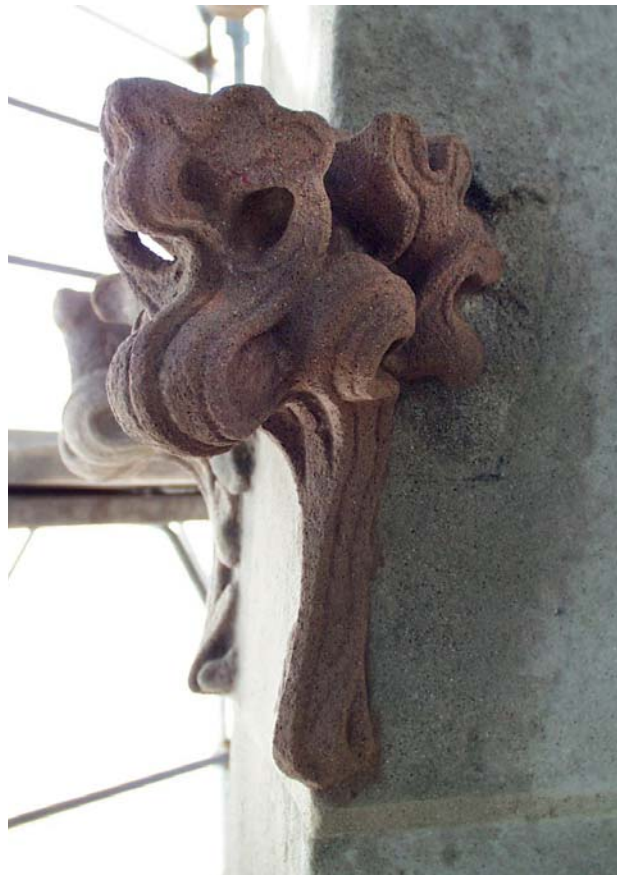
**Fialenries Ost: 2001 wurden als Langzeitversuch zwei Krabben einmal vollständig neu mit Mörtel ergänzt (Seite 44) und einmal durch eine herkömmliche Steinvierung ersetzt (Seite 45).**

**o.l. Anfertigung Krabbe aus Mörtel 2001.**

**o.r. Schlusszustand 2001.**

**u.l. und u.r. Zustand der aufgemörtelten Krabbe 2019, nach 18 Jahren freier Bewitterung. Es sind nahezu keine Schäden am Mörtel und auch keine neuen Schäden am umgebenen Bestand erkennbar.**

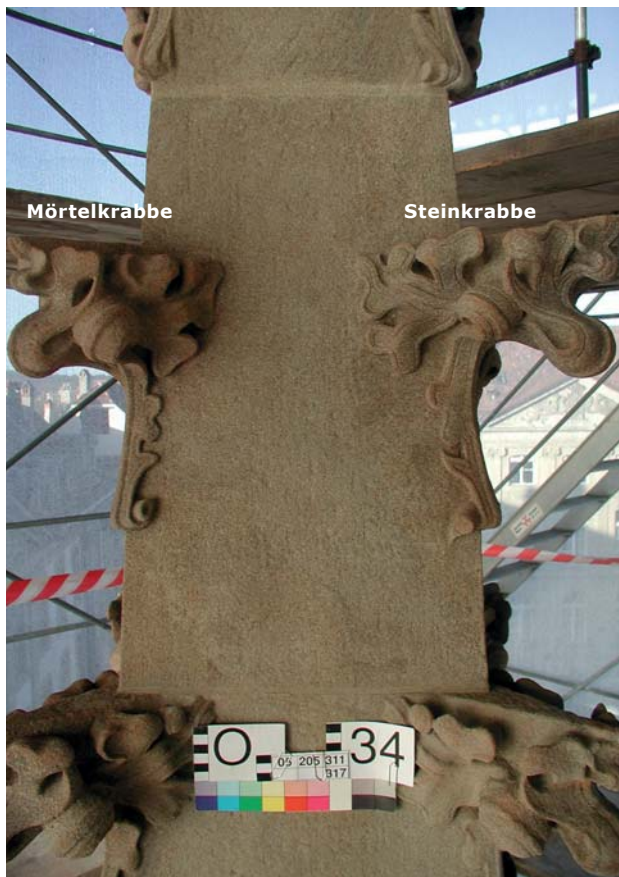
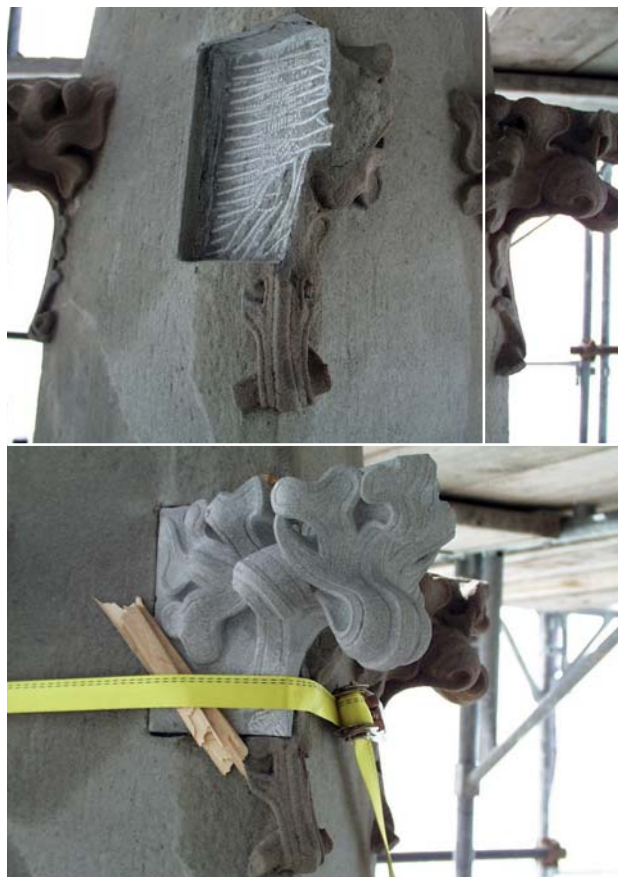
- o.l.**                    **Schlusszustand des betreffenden Bereiches 2001 (links "Mörtelkrabbe", rechts "Steinkrabbe"). Beide Elemente wurden mit Retuschen dem Bestand angepasst.**
- o.r.**                    **Versetzen einer Krabbe aus Stein 2001.**
- u.l. und u.r.**        **Zustand der als Vierung eingesetzten Krabbe 2019, nach 18 Jahren freier Bewitterung. Es bilden sich beim Anschluss an den neuen Stein Risse und kleine Fehlstellen im Bestand.**

**Die Retuschen sind bei beiden Varianten inzwischen fast vollständig abgewittert.**
