Pfeiler 75 Süd

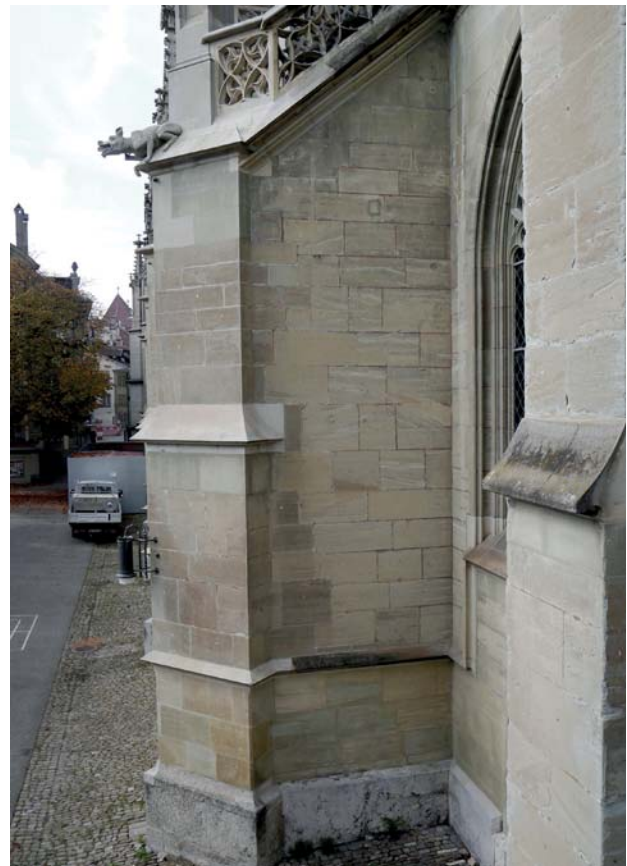
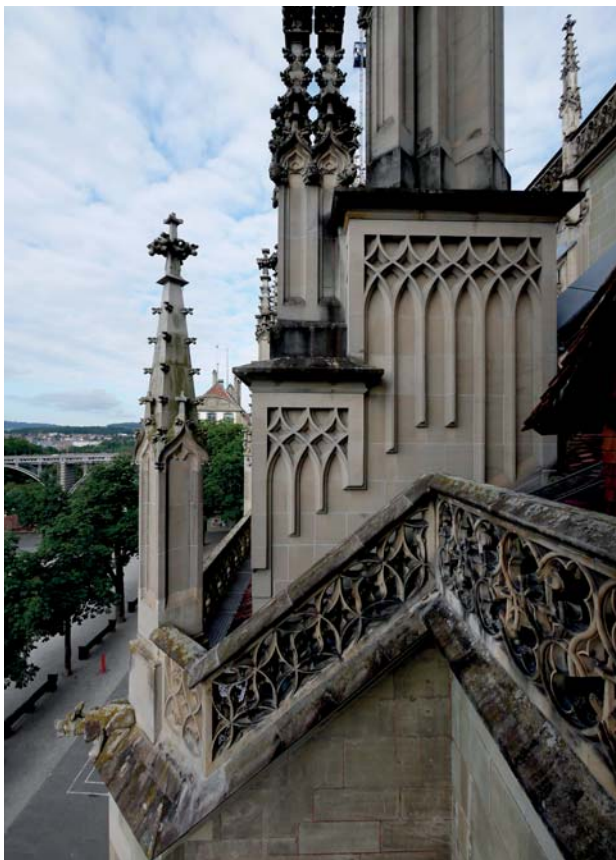
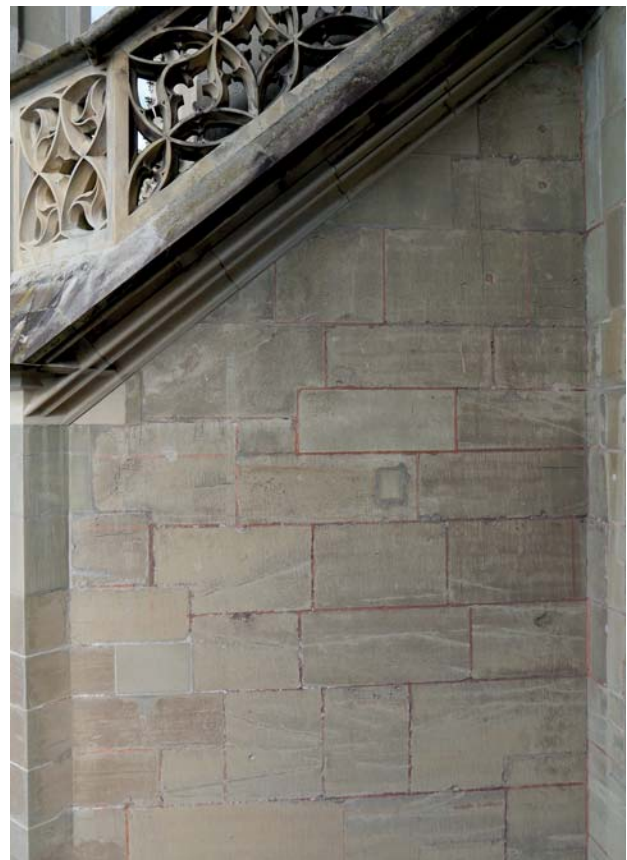
- o.l.** Pfeiler 75 Süd, Foto 2013. Gut erkennbar sind die bereits 2012 restaurierten und gereinigten Brüstungen (Bereich 70 Süd inkl. Vorsatzfiale Pfeiler 75 Süd).
- u.l.** Pfeiler 75 Süd, Vorzustandsfoto 2018.
- o.r.** Übersichtsfoto Ostwand Pfeiler 75 Süd. Zustand 2013.
- u.r.** Vorzustandsfoto Ostwand Pfeiler 75 Süd. Zustand 2018.

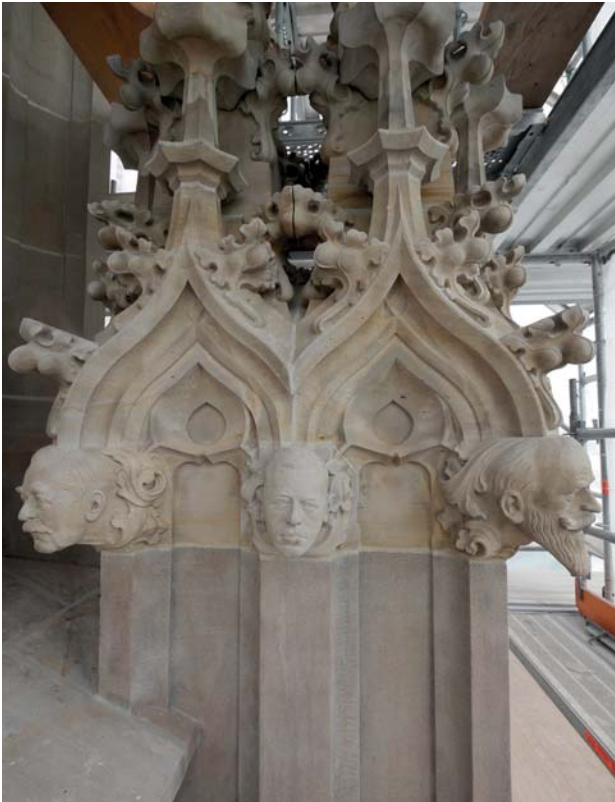
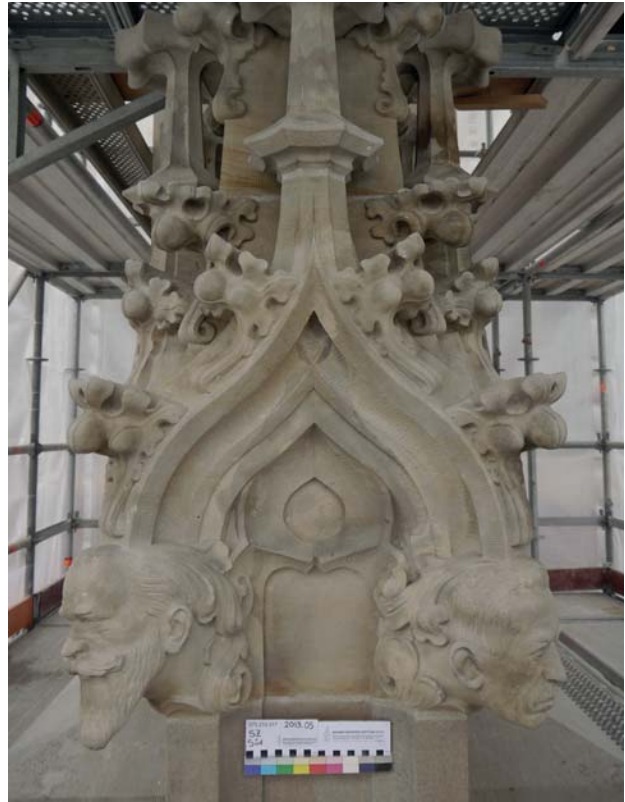
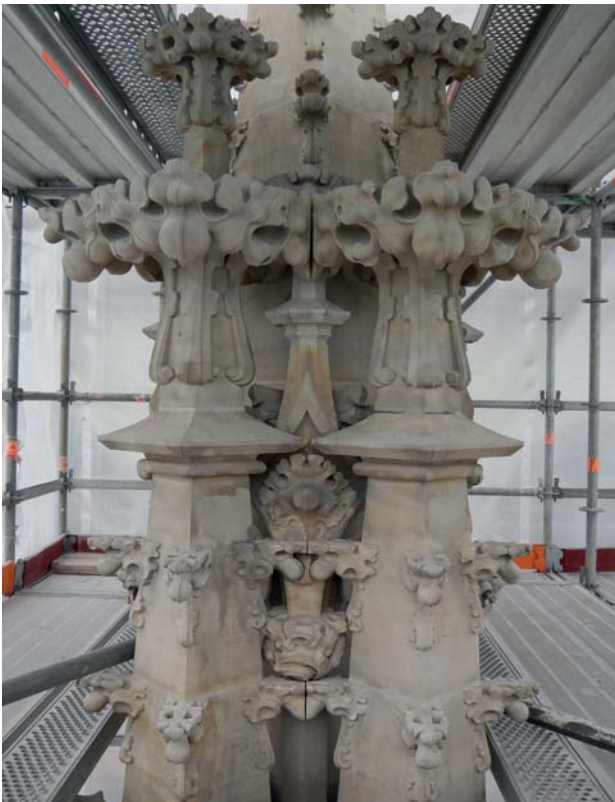
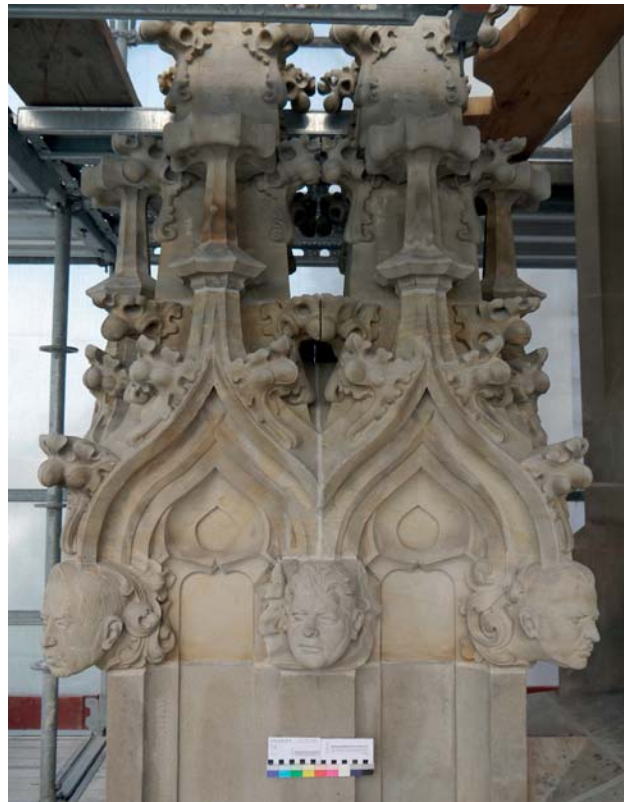
An der Fiale oben wurde der übliche Materialmix aus Zuger und Obernkirchener Sandstein angetroffen. Wie andernorts waren an den Schaftstücken aus Zuger Sandstein ausgeprägte Rissbildungen vorhanden. Hier wurden die Fugen geöffnet. Da die Risse in grosser Tiefe lagen und die Schäden bis zur Ablösung von Eckprofilen reichten, wurde an einigen Stellen entschieden, Sandsteinvierungen einzusetzen.

- o.l.** Vorzustand 2018: Starke Rissbildung in den Profilen der Schaftstücke. In der aufgefrästen Fuge zeigte sich ein massives Schadensbild.
- o.r.** Schlusszustand 2019: Die Profile wurden durch Vierungsstücke ersetzt.
- u.l.** Vorzustand 2018: Der Fialensockel wies oberflächliche Risse auf.
- u.r.** Schlusszustand 2019: Hier konnten die Rissbilder mit Mörtelinjektionen verfüllt und stabilisiert werden.
