Bubenbergkapelle

Abschluss der Arbeiten, Schlusszustand

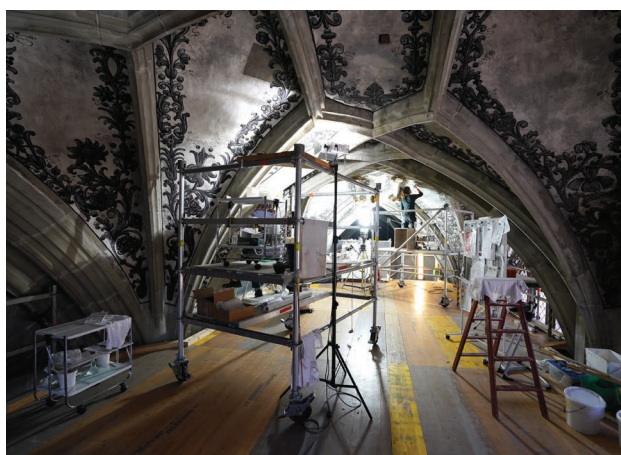
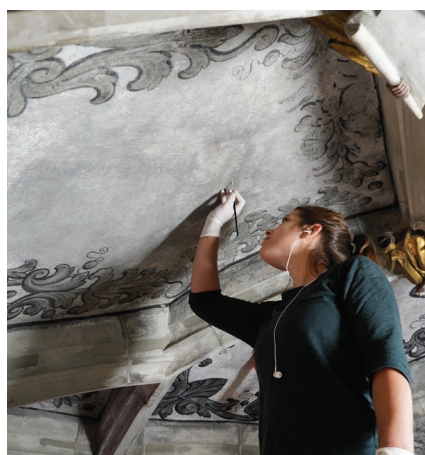
- I.** Blick auf die Baustelle: Es wird von kleinen mobilen Rollgerüsten vom obersten Gerüstboden aus gearbeitet.
- r.** Die Retuschen erfolgten mit einem feinen Pinsel. Sie erfordern Geduld, Konzentration und eine ruhige Hand.

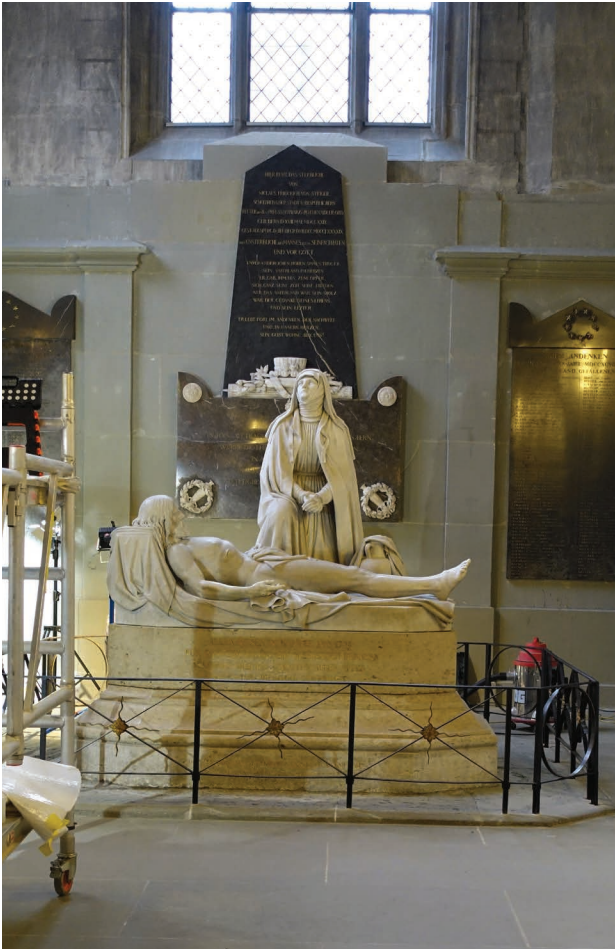
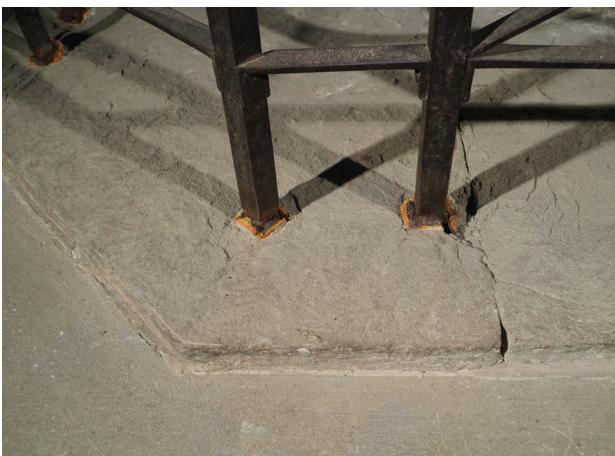
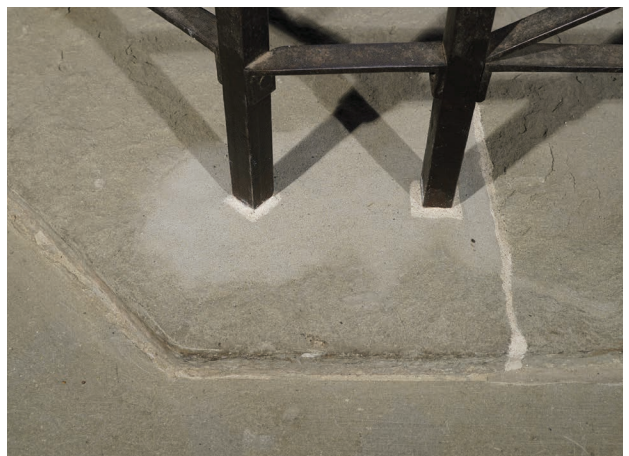
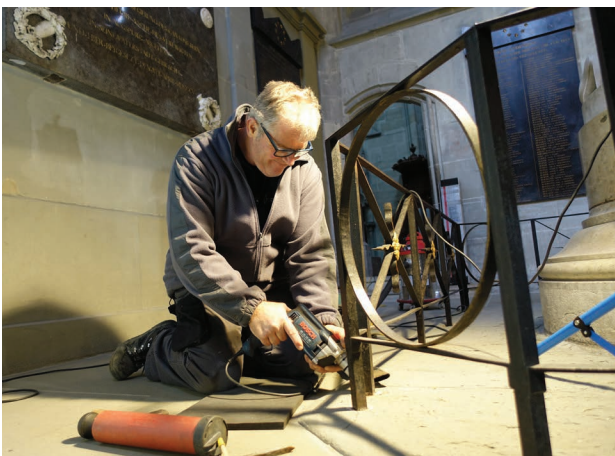
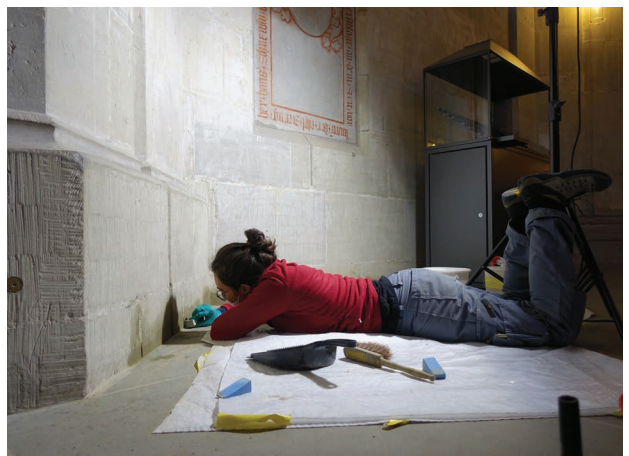
Hingegen wurden Unterhaltsarbeiten an der Abschränkung der Pietà durchgeführt, welche 1871 vom Bildhauer Karl Emanuel Tscharner vom Lohn "zu Ehren der bei Neueneck für das Vaterland Gefallenen" gestiftet worden war. Am Stahlgeländer hatten Feuchtigkeits- und Salzprobleme im Bodenbereich zu Rostsprengungen geführt. Zur Reparatur wurden Teile der Abschränkung entrostet und gestrichen. Die Bausubstanz in diesem Bereich verdient deshalb besondere Beachtung, weil von Teilen des Bodens vermutet wird, dass sie mittelalterlichen Ursprungs sind und damit gemeinsam mit Abschnitten im Bereich des Abendmahlstisches zu den letzten Überbleibseln der ursprünglichen Böden im Münster gehören.

- o.I.** Blick in die Bubenbergkapelle mit Pietà und Epitaphien.
- o.r.** Das Geländer um die Pietà im Vorzustand und nach der Reparatur mit den Mörtelergänzungen um die Befestigungspunkte des Geländers.
- m.I.** Feuchtigkeit in den Bodenplatten führte zu Rostsprengung und Verwitterungserscheinungen im Sandstein.
- m.r.** Die Befestigungspunkte wurden freigelegt, entrostet und wieder mit Mörtel verschlossen.
- u.I.** Freilegen der Gitterstäbe mittels Bohrmaschine.
- u.r.** Die ungewöhnliche Arbeitshöhe erforderte eine flexible Arbeitshaltung...
