Westportal Nord

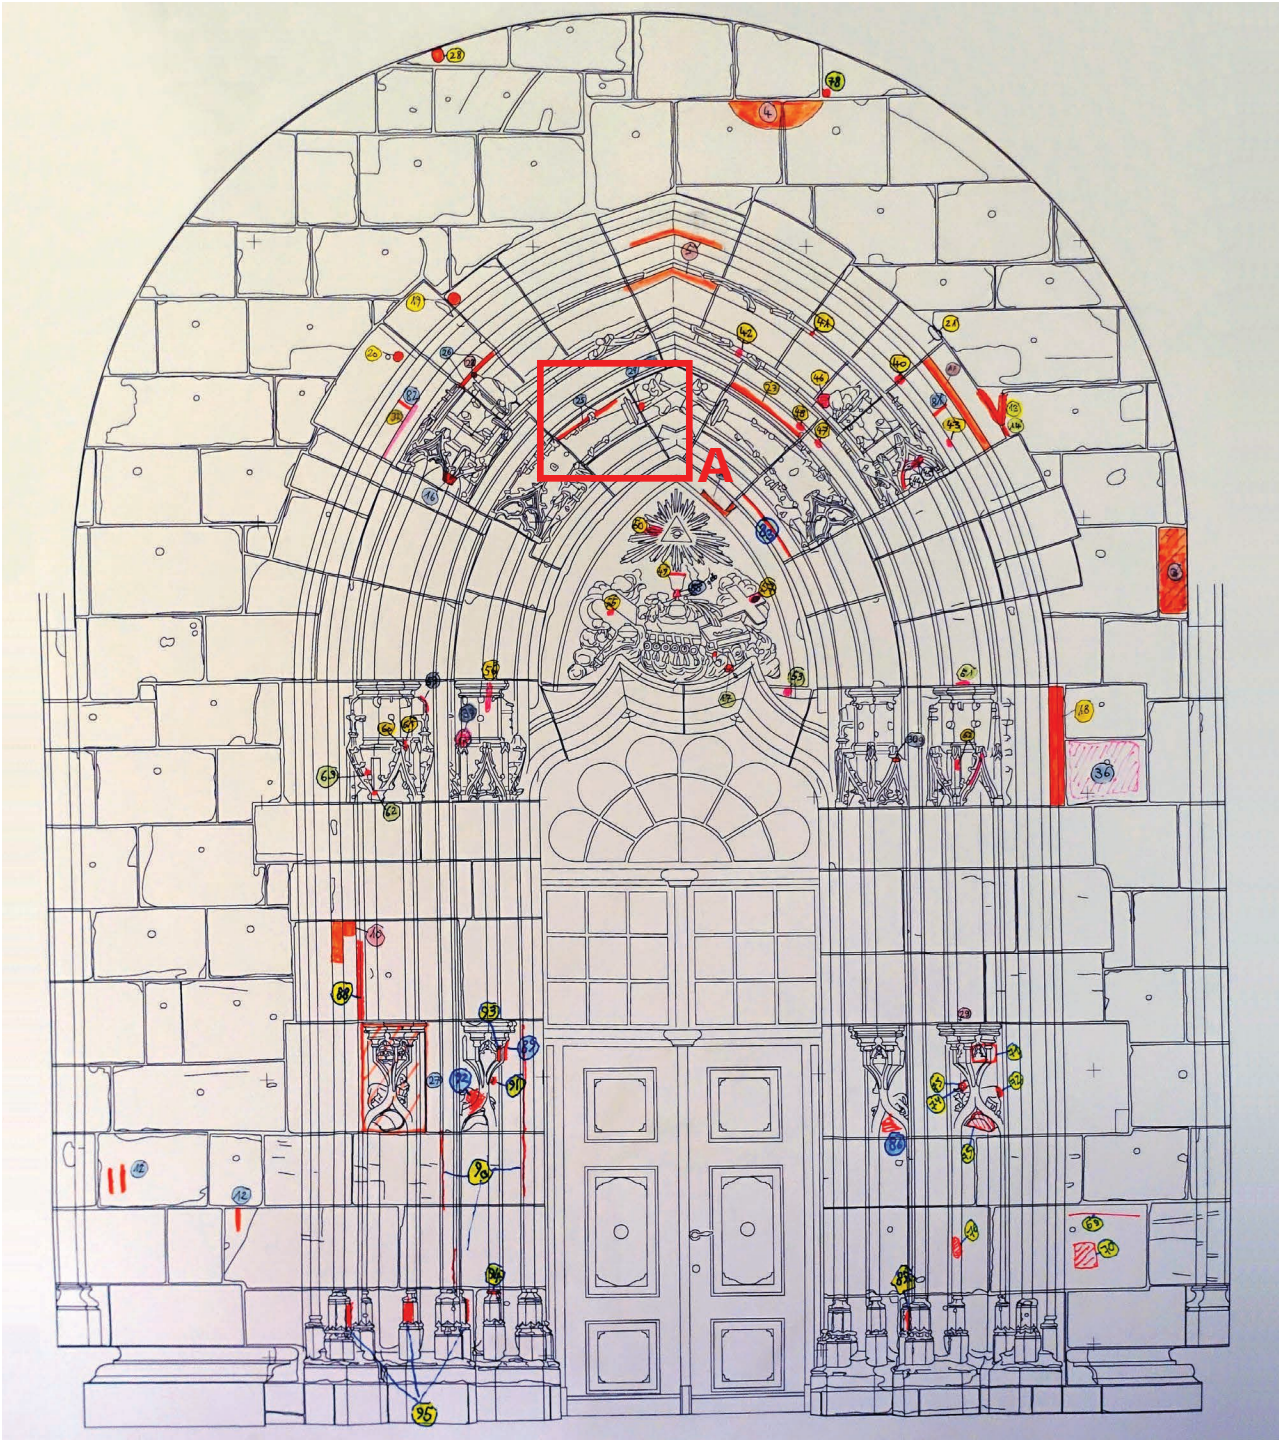
o. **Grobaufnahme Befunde durch die Münsterbauhütte.**
u.I. und u.r. **Kreuzblume: rotes Fassungsfragment auf bauzeitlicher Verbleiung. Detaillierte Untersuchung und Aufnahmen durch Andreas Franz, dipl. Restaurator FH / SKR.**

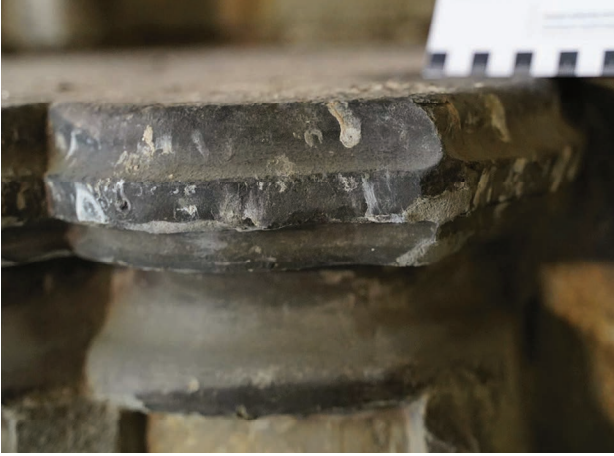
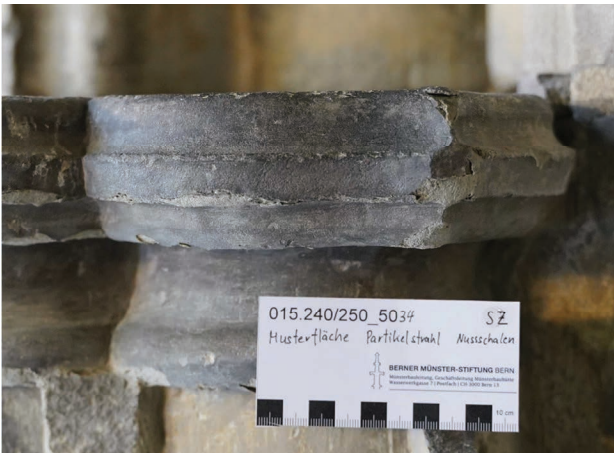
- o.l.** Musterfläche für das Reinigen mit dem Mikrosandstrahlgerät mit aufliegendem Staub und Vogelkot.
- m.l.** Konsole nach der Reinigung.
- o.r.** Nach der Reinigung mittels Mikrosandstrahlgerät wurden am Hundekopf die original bemalten Pupillen und Augenbrauen sichtbar.
- u.l.** Fragment eines durchbrochenen Baldachins mit Bruchflächen und verwitterten Profilen.
- u.r.** Gleiches Detail mit partiell aufgemörtelte Profilkanten, vor der Retusche.

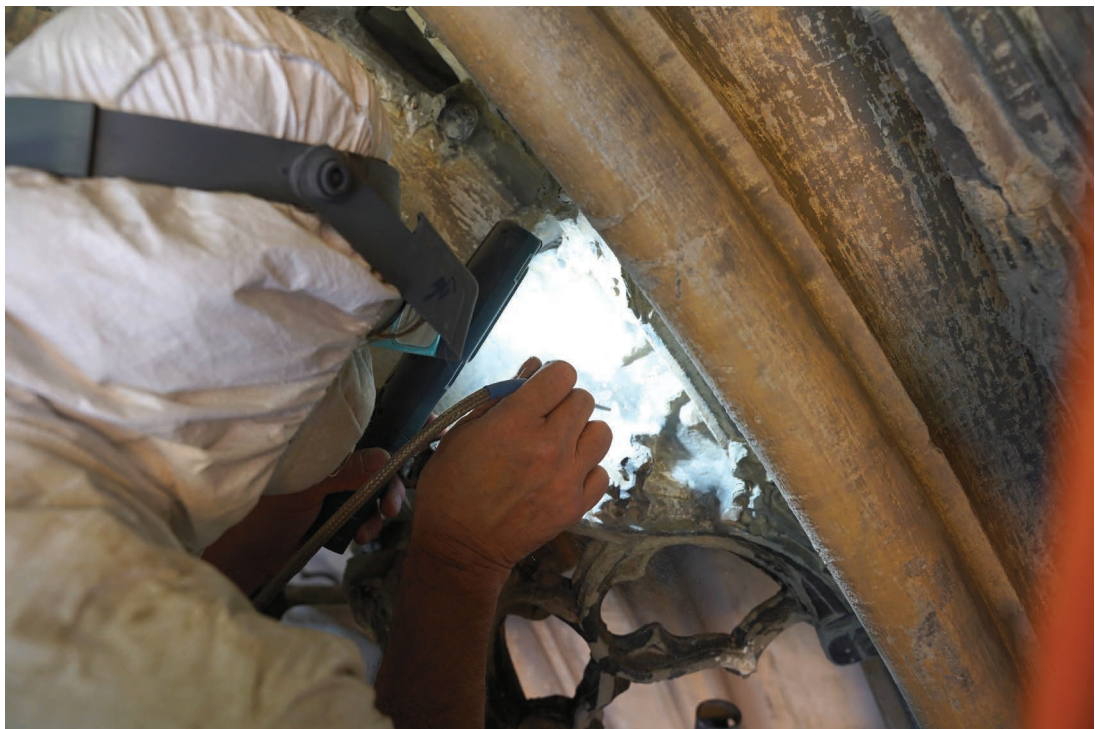
Die Reinigung mit dem Mikrosandstrahlgerät erfordert höchste Konzentration.

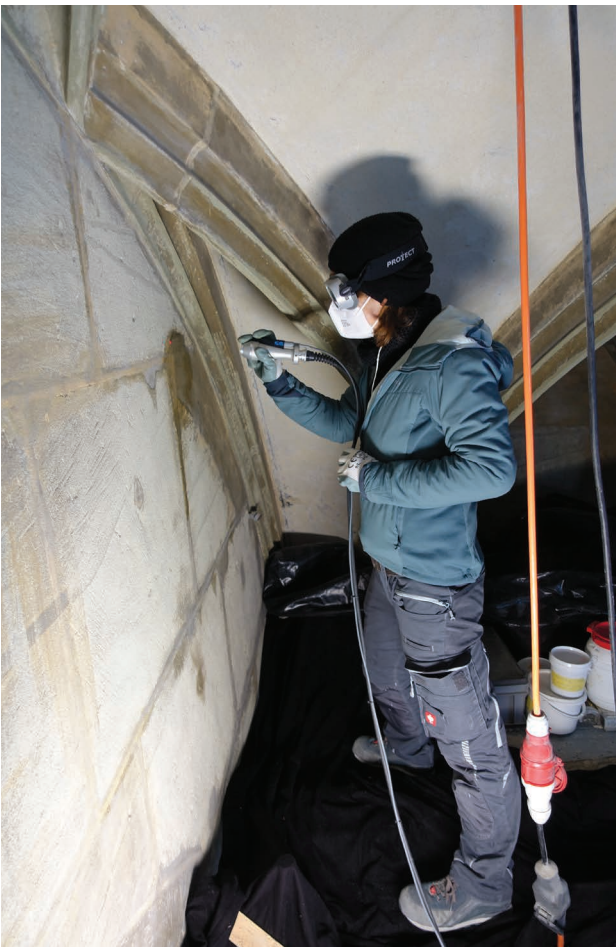
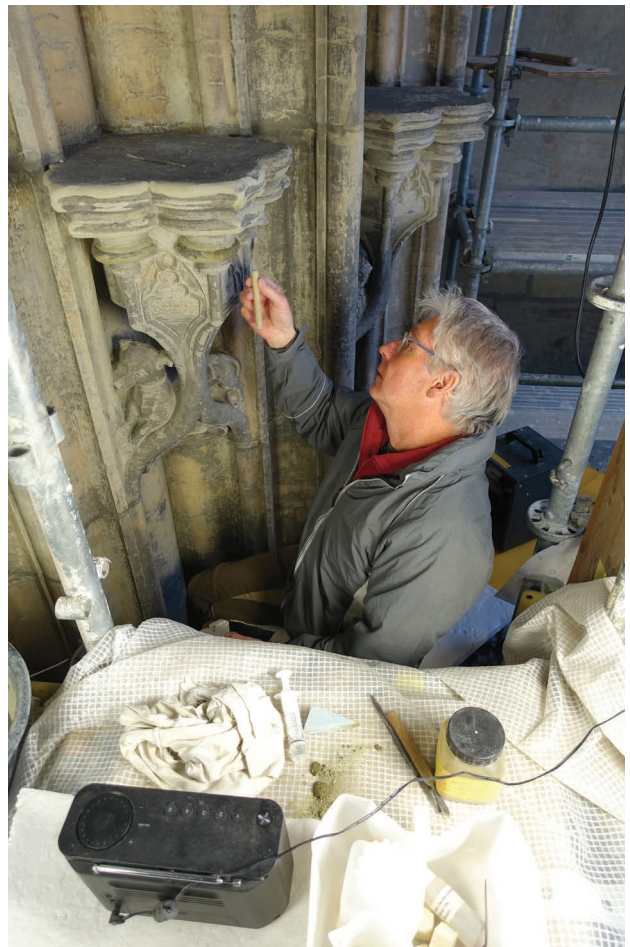
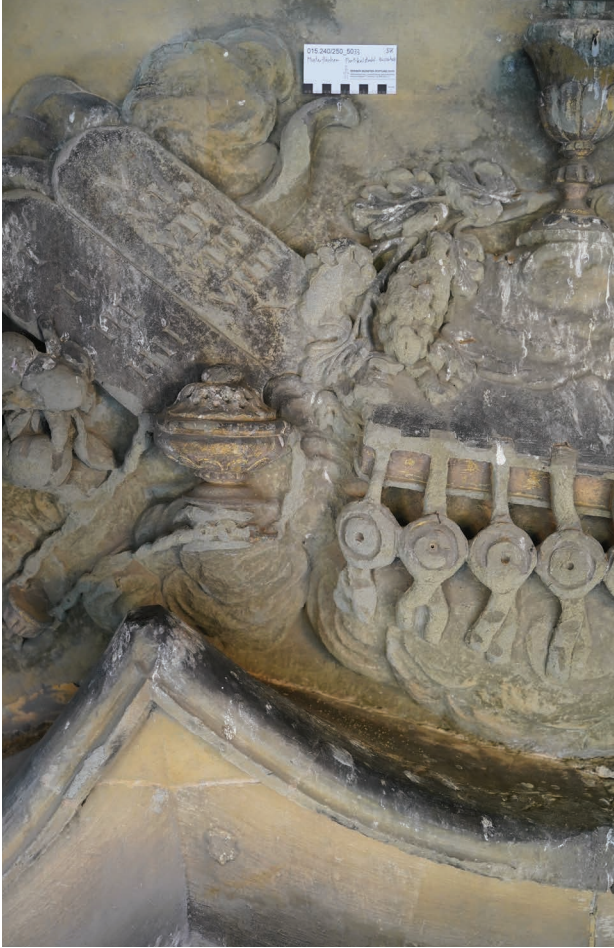
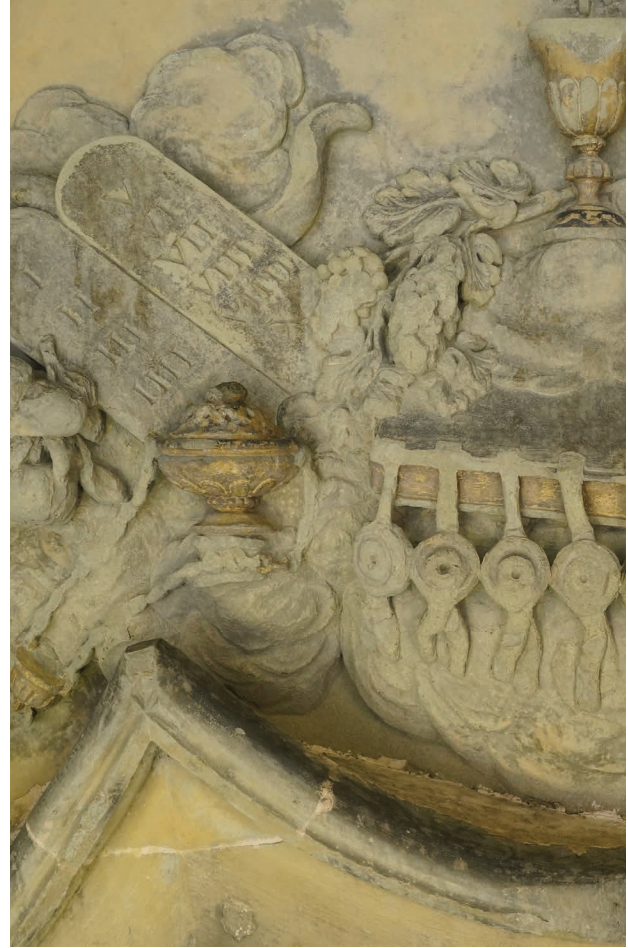
- o. Kartierung der Farbreste an den Gewölbekappen.
- u.l. Einsatz des Lasers an einer Retusche von 1899. Die zu reinigende Oberfläche wird mit einem Pumpenzstäuber befeuchtet.
- u.r. Mörtelergänzungen an einer Konsole.
