Nordfassade, Bereich 60-75

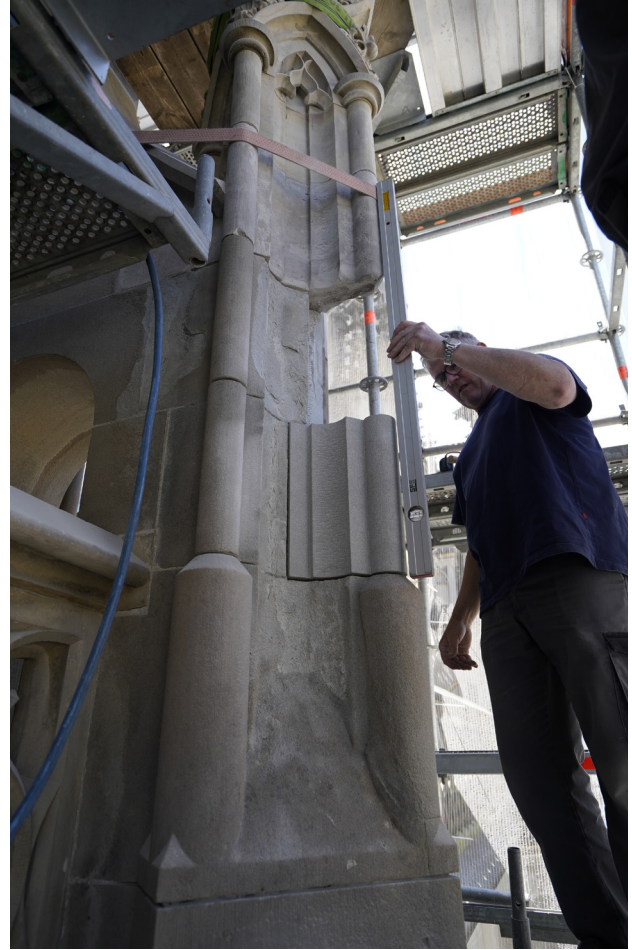
- o.l.** Nach dem Vorräsen mit der Trennscheibe wird die Vierung ausgearbeitet.
- o.r.** Ausrichten der Vierung.
- m.l.** Die untere Vierung wird eingepasst und auf Bleistücke als Abstandshalter gestellt.
- u.l.** Pfeiler 65 Nord: Kartierung der Steinschäden, deutlich sichtbar sind vor allem die absandenden Bereiche (gelb).
- u.r.** Hier sind neben den aktuellen Steinschäden auch die Massnahmen von 2002 eingeblendet (Mörtelergänzungen).

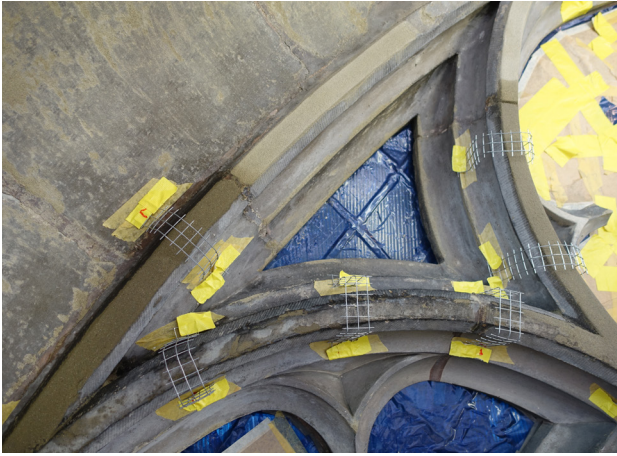
- o.l.** **Aussergewöhnlich starker Schaden an den Massnahmen von 2002, verursacht durch eine darüberliegende undichte Fuge.**
- o.r.** **Eine Mörtelergänzung von 2002 mit einer leichten Rissbildung (Pfeil).**
- m.o.l.** **Vor dem Abdecken mit Vlies werden die frischen Mörtelergänzungen mit schmalen Gitterstreifen als Distanzhalter geschützt.**
- m.u.l.** **Verfüllen der Risse mit Mikroement.**
- m.r.** **Schutz der Mörtelergänzungen vor Austrocknung.**
- u.l.** **Die Trinkröhrchen werden als Einfüllhilfe angebracht und mit Ton befestigt.**
- u.r.** **Stärkere Rissbildungen werden mittels 2-mm Gewindestangen armiert.**
