# Mittelschiffgewölbe

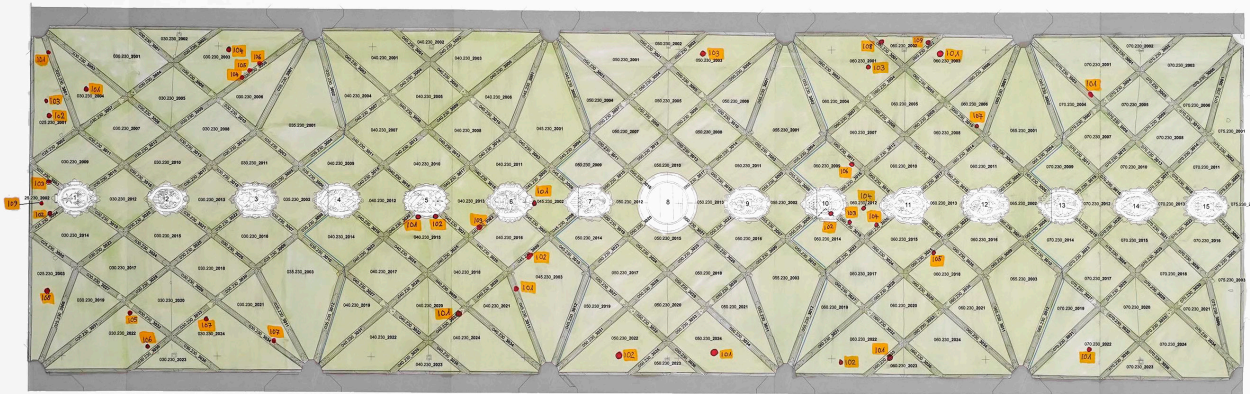
## Inschriften

- o.** **Übersichtskartierung Inschriften.**
- m.l.** **Für die Dokumentation der Steinmetzzeichen wird auch mal eine Kletterausrüstung nötig.**
- m.r.** **Durch Pausen werden die Steinmetzzeichen dokumentiert und lesbar gemacht.**
- u.** **Übersichtskartierung der Befunde zur Maltechnik an den Gewölbekappen.**
