Monitoring

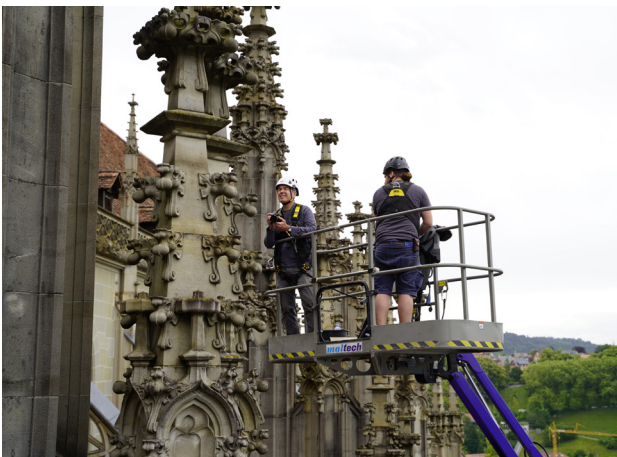
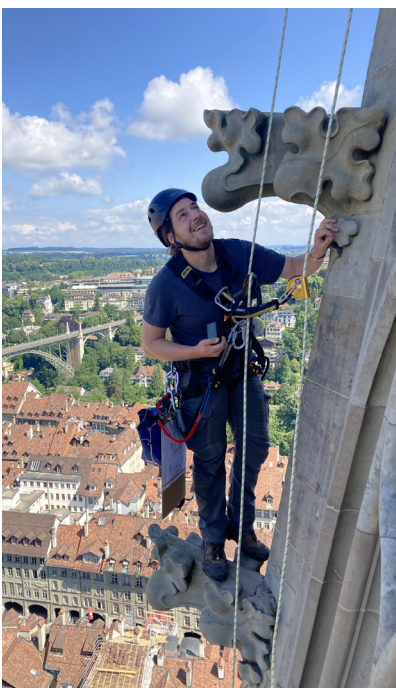
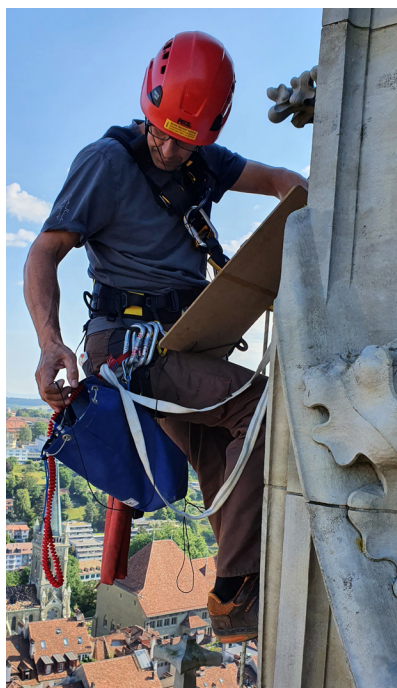
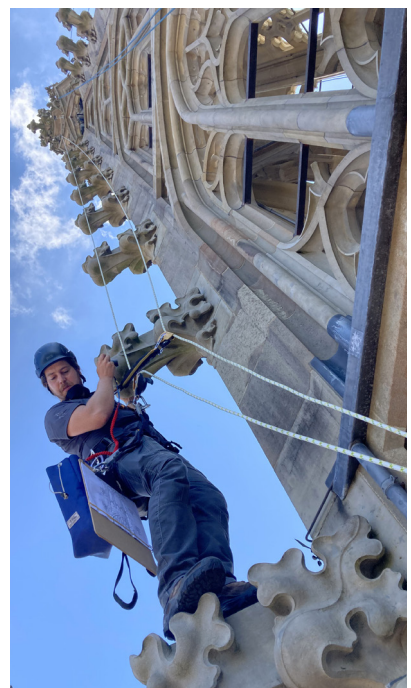
- o.l.** **Provisorischer Ersatz eines defekten Fenstergitters.**
- o.r.** **Die sogenannte "Werkmeisterfigur" wurde 2016 restauriert und ist in einem guten Zustand. Aufgrund der damaligen Massnahmen (Metallrestaurierung, neue Messlatte aus Holz) muss die Figur besonders gut überwacht werden.**
- m.l.** **Die Überprüfung der Strebebfeiler erfolgte von der Hebebühne aus.**
- u.l.** **Arbeit im Seil mit persönlicher Schutzausrüstung (PSA) sowie doppelter Seilsicherung.**
- u.m.** **Die Dokumentation der angetroffenen Schäden ist in dieser Höhe eine besondere Herausforderung.**
- u.r.** **Turmhelm: Die Krabben aus Obernkirchener Sandstein können gut als Standfläche genutzt werden.**
