# Innenrestaurierung Mittelschiff

## Abschluss der Restaurierungsarbeiten im Mittelschiffgewölbe: Rückblick auf zwei intensive Jahre

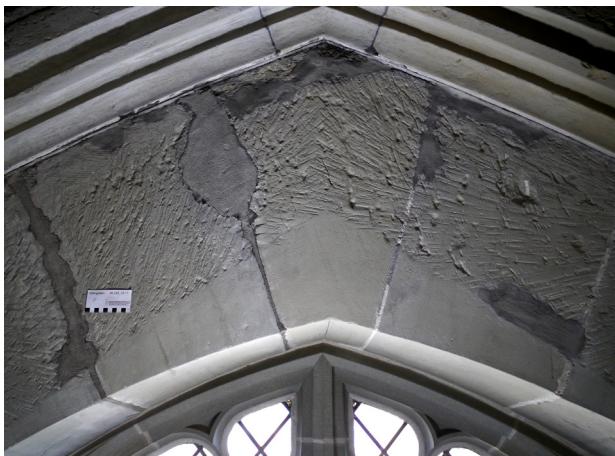
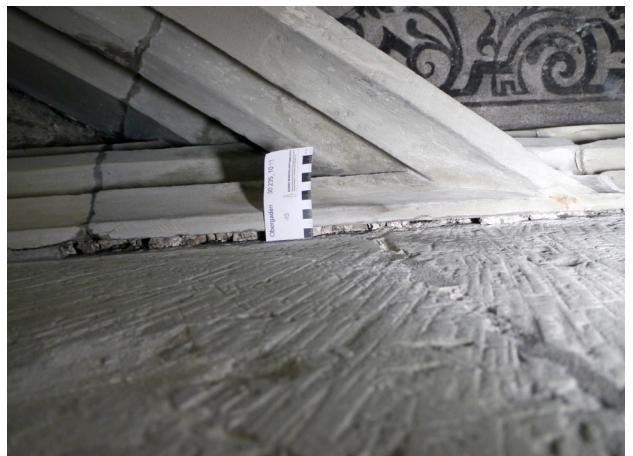
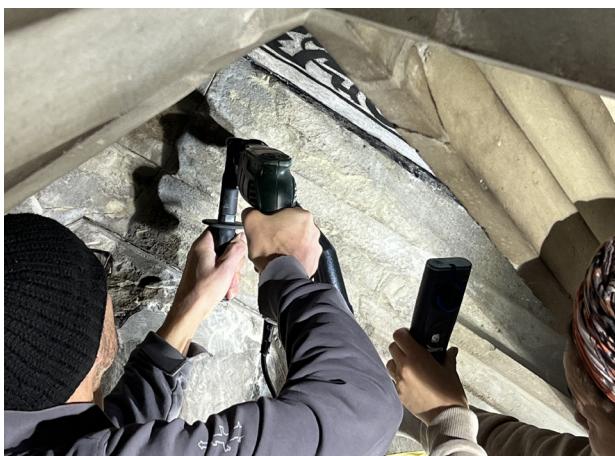
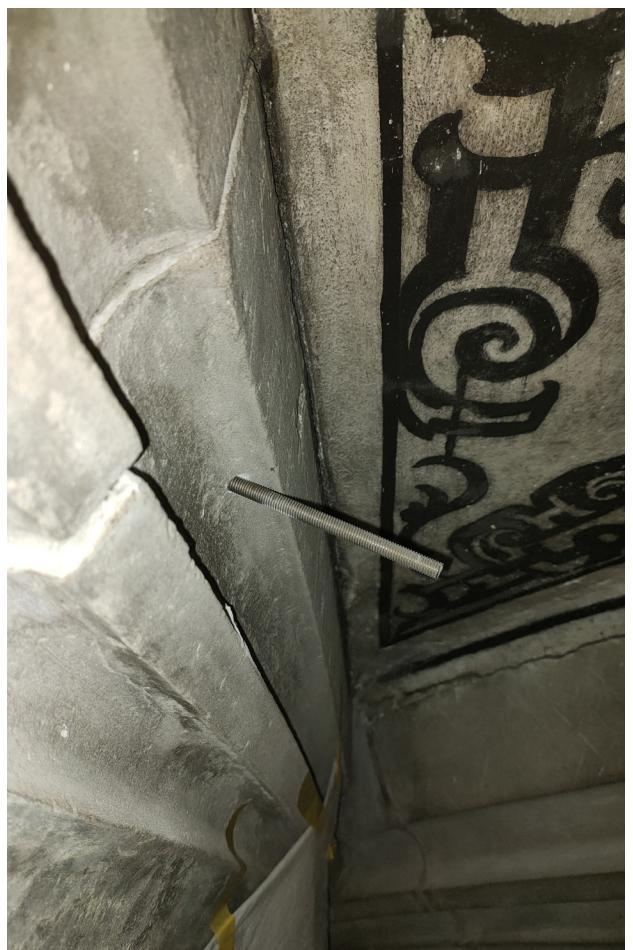
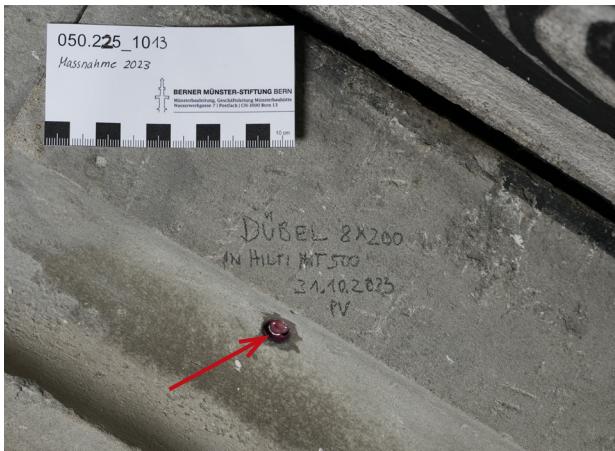
- o.l.** Ansicht Bereich Schildrippen (Feld 30 Nord) mit bauzeitlicher und 1573 zurückgearbeiteter Oberfläche.
  - o.r.** Sondierungen haben gezeigt, dass die Schildrippen von 1573 nicht wie üblich in die Obergadenwände eingebunden sind. Einige Werkstücke haben beim Abklopfen vibriert und wurden als prophylaktische Absturzsicherung mit 8 mm Gewindestangen mit der Hochschiffwand verbunden.
  - m.l.** Anbohren einer Schildrippe zum Setzen der neuen Verankerung.
  - r.** Die 8 mm Gewindestange vor dem Einkleben.
  - u.l.** Mit Epoxidharz eingeklebte V4A Gewindestange.
- Seite 46** Beispiel eines Holzstückes als Abstandshalter (ca. 5 mm) in einer Fuge. Dies wurde in dieser Art bei sehr vielen Rippenstössen eingesetzt. Ein weiterer interessanter Befund befindet sich unten im Bild: 1907 mit Bleistift angezeichnete, aber nicht ausgeführte Klammer. Siehe hierzu nachfolgende Seiten 50-53.

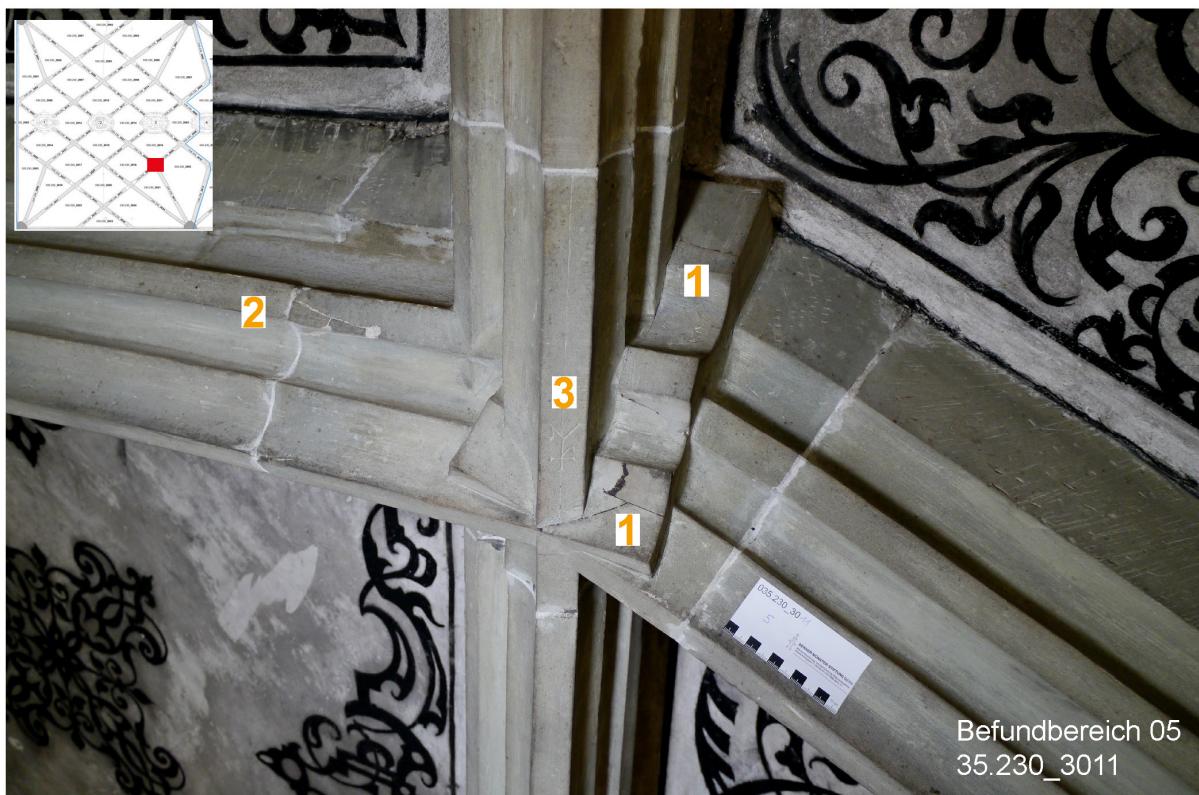
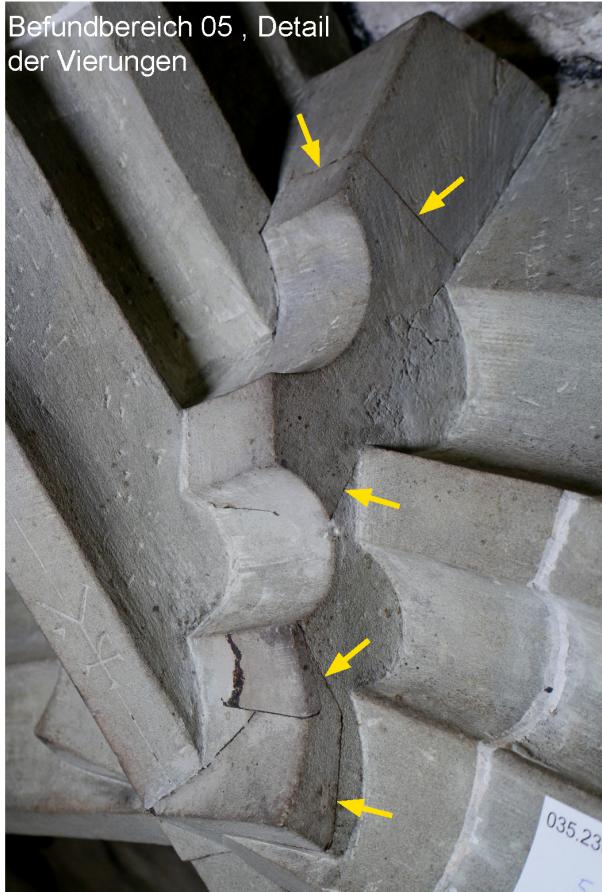
Befundbereich 05  
35.230\_3011

Befundbereich 05 , Detail  
der Vierungen

2: Bruchstück angeklebt (vermutlich beim Versetzen abgebrochen)

3: Steinmetzzeichen und Mittellrist

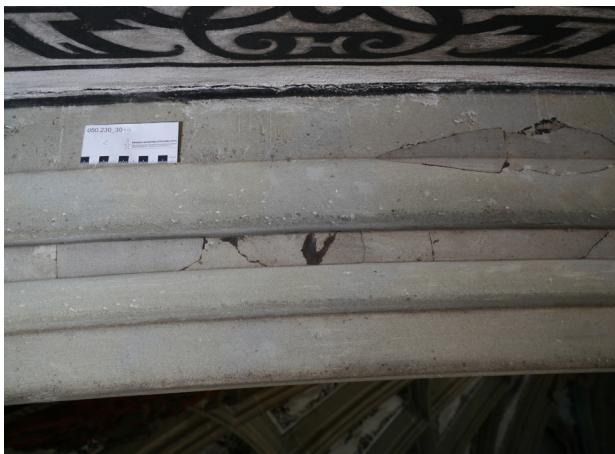
**o.l. und o.r.** Weitere Beispiele von bauzeitlich geklebten Anstückungen an den Gewölberippen. Im ganzen Mittelschiffsgewölbe wurden unzählige Klebungen mit Naturharz gefunden. Alle waren auch nach 450 Jahren noch in bestem Zustand.

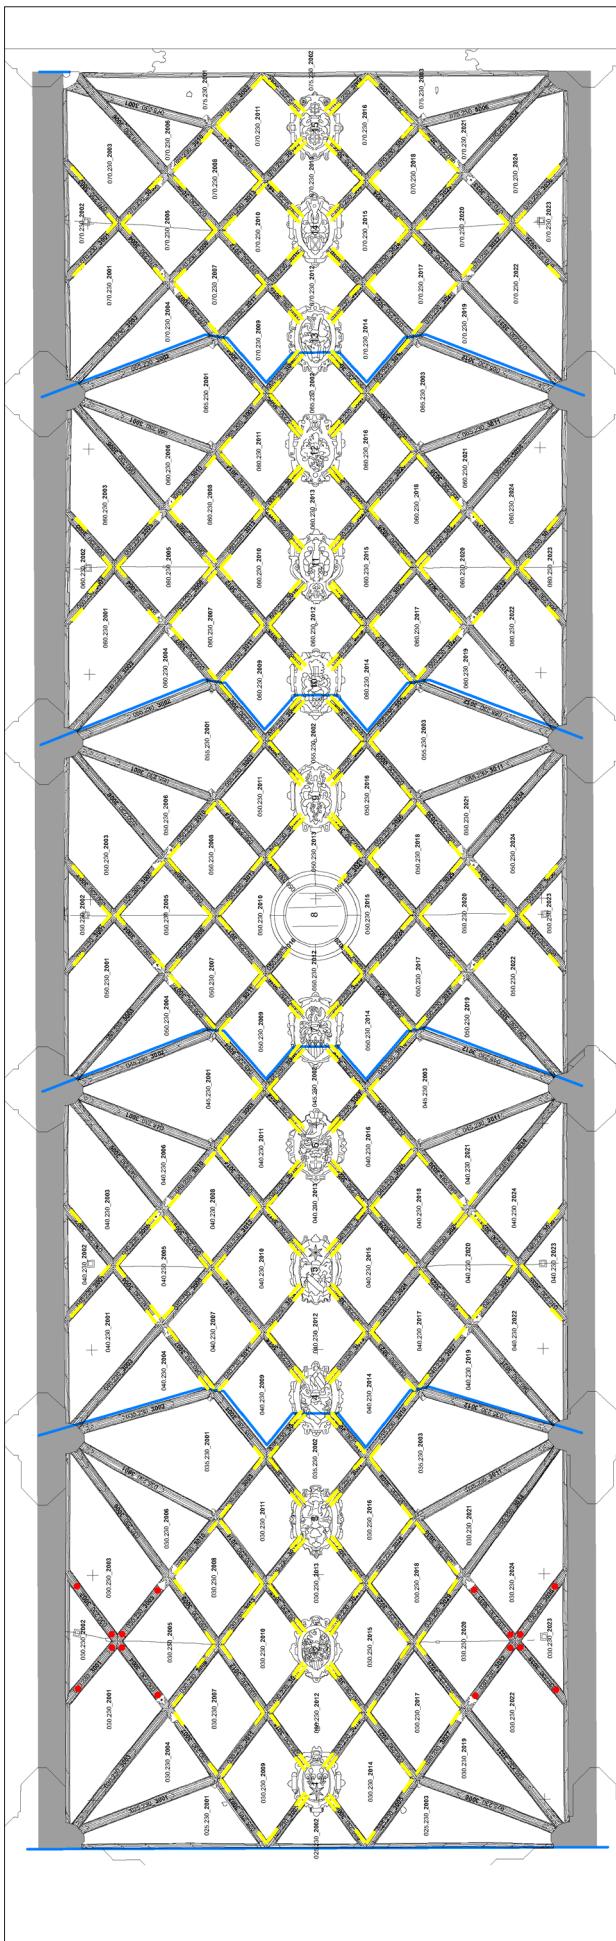
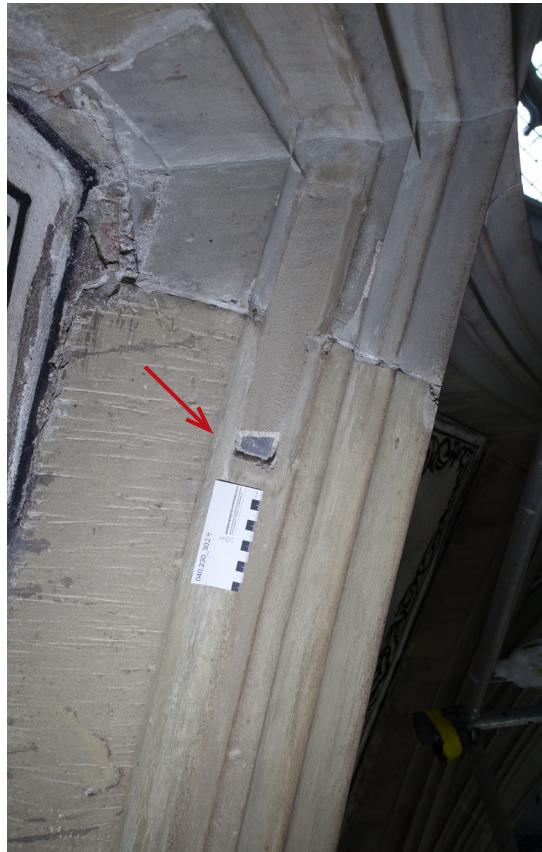
- o. **Rippensicherungen 1907-1908, Kartierung der im gesamten Gewölbe vorhandenen Klammern (über 400 Stück) und der Aufhängungen im Joch 30.**
- u. **Klammer von 1907 (im linken Bereich freigelegt). Abmessungen hier: 270 x 30 x 6 mm: diese befinden sich in gutem Zustand. Auf eine Freilegung und Behandlung aller Klammer wurde verzichtet. Der Dachunterhalt und die Trockenheit des Gewölbes bleiben weiterhin zentral.**

Anzahl Klammern von 1907/08: 452 Stück

Anzahl Aufhängungen (nur im Feld 30 vorhanden): 16 Stück

Wiederum im Joch 30 wurde eine Sondersituation angetroffen: Hier haben im ganzen Joch offenbar deutliche Bewegungen stattgefunden, als deren Ursache die aus der Baugeschichte sattsam bekannten Setzungen des südöstlichen Turmpfeilers benannt werden dürfen. Bis heute finden in diesem Bauabschnitt die grössten bekannten Setzungen am Münster statt. Aufgrund der Befunde am Gewölbe kann geschlossen werden, dass sich dieser Bauabschnitt auch zwischen dem 17. und dem frühen 20. Jahrhundert noch gesetzt hat. An wenigen Stellen ist eine leichte Bewegung zwischen Kappen und Rippen auch nach 1990 noch erkennbar. Um 1993 waren im Joch 30 einige eiserne Aufhängungen freigelegt und mit einem Mennigeanstrich gegen Rost geschützt worden. Einige der Vermörtelungen, mit denen diese Stellen wieder zugedeckt worden waren, sind seither gerissen und wurden nun erneut repariert.

An dem von diesen Bewegungen betroffenen Feld wurden bereits 1907/08 die Rippen im Bereich der Stichkappen an 16 Stellen in den Stossfugen mit der darüber liegenden Gewölbeschale verbunden, also aufgehängt. Hierfür wurden damals jeweils die Fugen geöffnet, ein Verbindungsstück aus Flachstahl eingelegt, dieses mit Bolzen mit den Rippen verbunden und das Ganze wieder vermortelt. Die Verbindungsstücke aus Flachstahl wurden an der Gewölbeoberseite mit Gewindestangen festgeschraubt. Diese Massnahme wurde später auch an zahlreichen anderen Gewölben im Münster konsequent und präventiv durchgeführt.

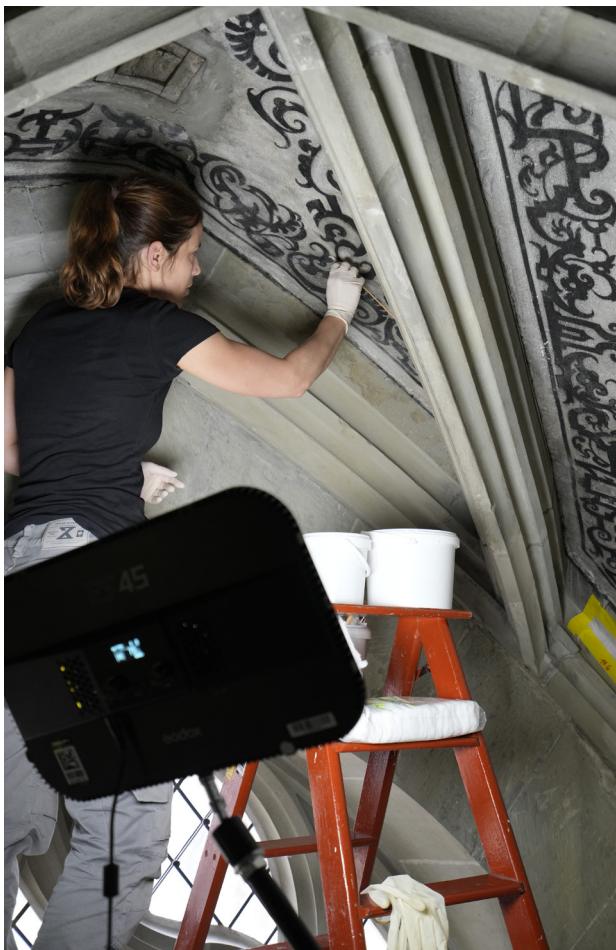
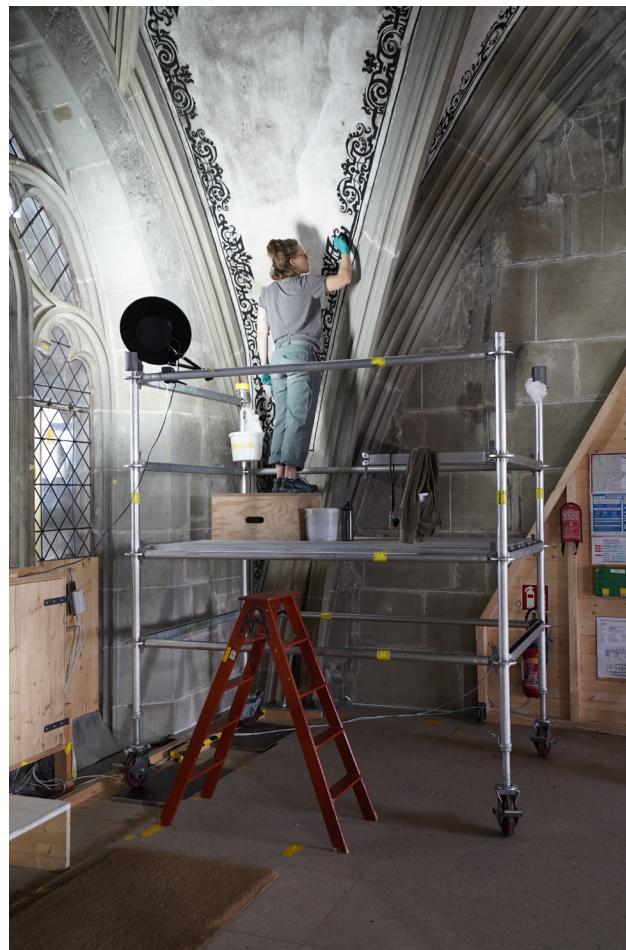
## Massnahmenkartierung Nachreinigung (FR) Arbeitsfortschritt

u.GM Partielle Nachreinigung in diesen Bereichen/an diesen Kappen abgeschlossen

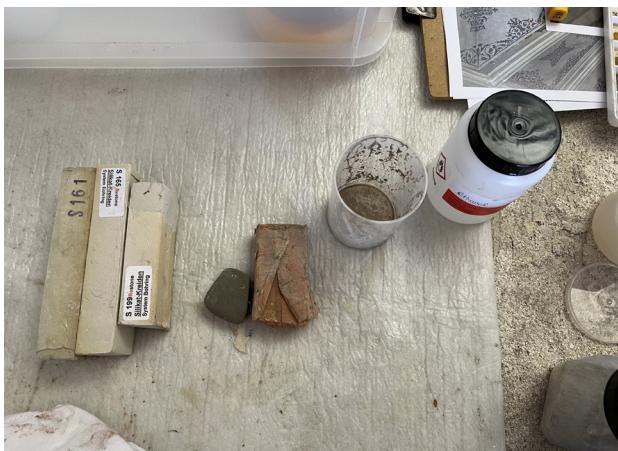
- o.r.** Eine strukturelle Festigung des Putzes war nur an wenigen Stellen nötig, wie z. B. an der hier abgebildeten Fehlstelle.
- m.r.** Abtupfen eines fertig verschlossenen Risses. Bei einigen wenigen Stellen entstanden durch das Arbeiten mit Wasser gelbliche Verfärbungen. Vermutlich haben sich dabei im Mauerwerk bereits vorhandene Stoffe gelöst und wurden an die Oberfläche transportiert. Solche Stellen wurden im Anschluss mit Silikatkreiden retuschiert.

Hohlstellen und Risse wurden mit einem kalkbasierten Injektionsmörtel (PLM-A) verfüllt, welcher bei Bedarf mit Pigmenten eingefärbt und so an die jeweilige Stelle angepasst wurde. Bei einigen Rissen und Hinterfüllungen kam es dabei zu geringfügigen gelblichen Verfärbungen der Oberflächen. Die Ursache für diese Verfärbungen liegt vermutlich in im Mauerwerk bereits vorhandenen Stoffen, welche sich gelöst haben und an die Oberfläche transportiert wurden. Da die Massnahme aus konservatorischen Gründen notwendig war, wurden diese Verfärbungen in Kauf genommen. Diese Stellen wurden anschliessend mit Silikatkreiden retuschiert.

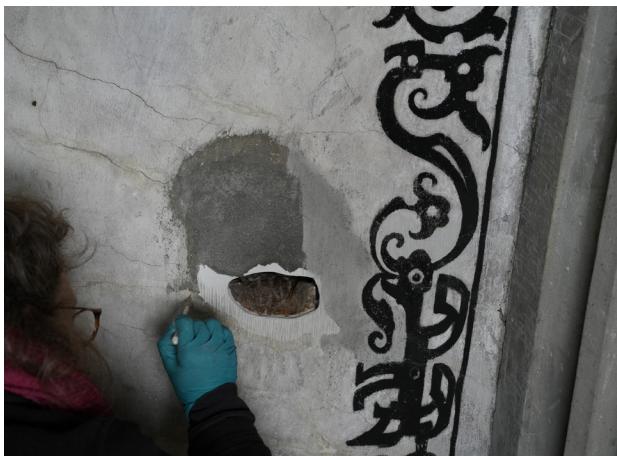
o.l.

**Nach der Reinigung traten alte dunkle Retuschen von 1907 stark hervor. Auch solche Stellen wurden mittels Silikatkreiden retuschiert.**

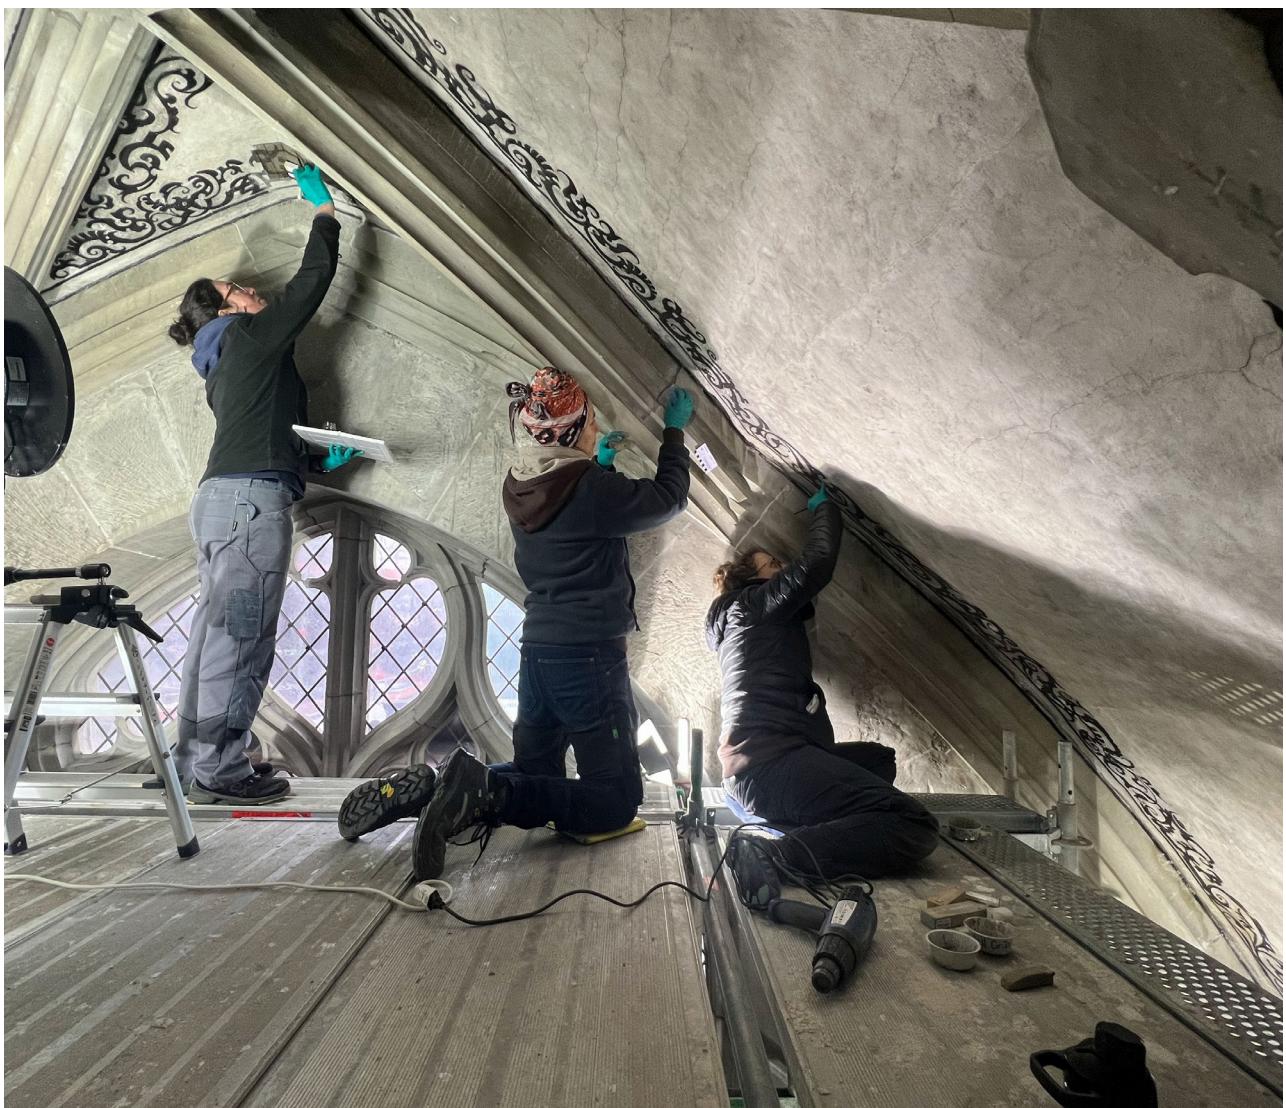
**Beispiel eines Gewölbebereiches nach der Trockenreinigung (links) und im Schlusszustand nach der Feuchtreinigung, der Nachreinigung und den Retuschen (rechts) im Schlusszustand.**

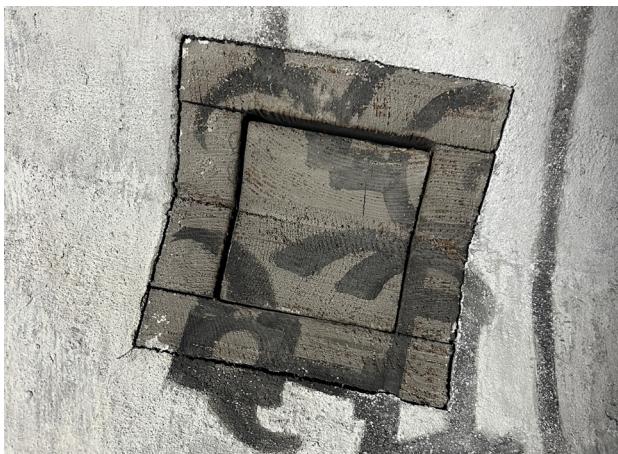
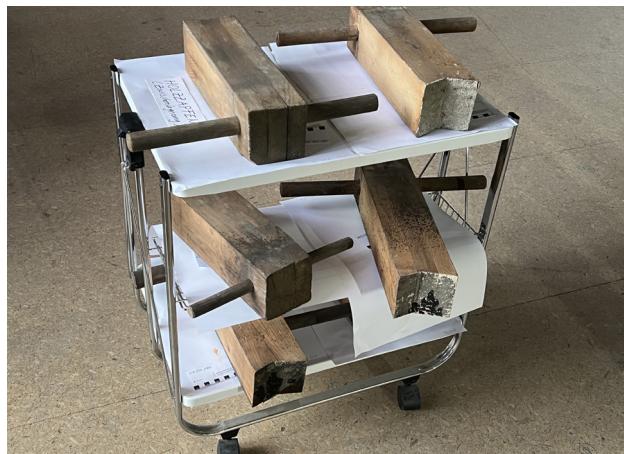
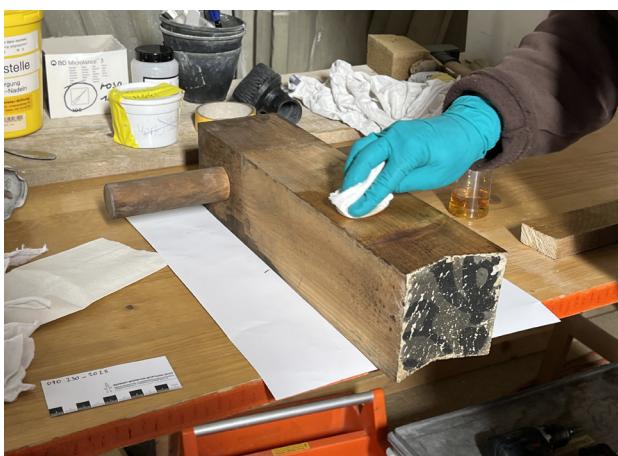
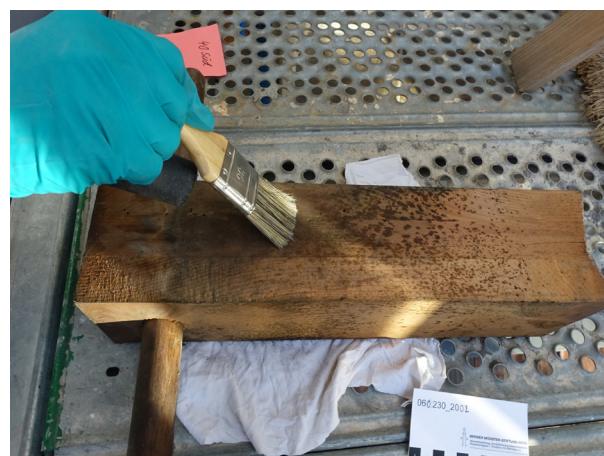
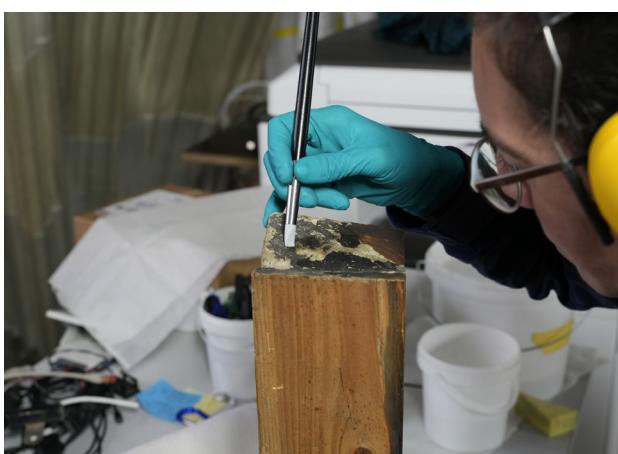
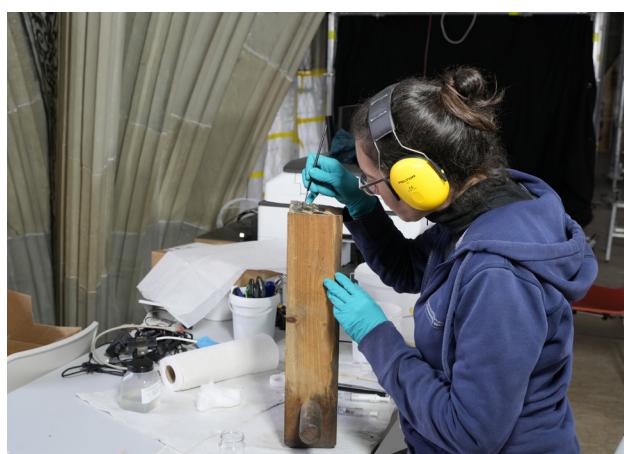
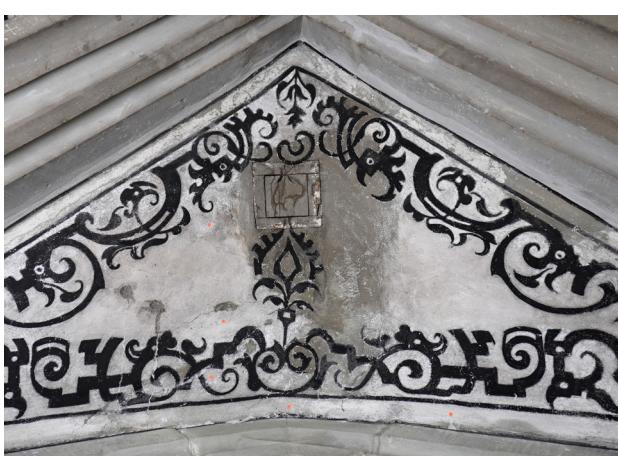
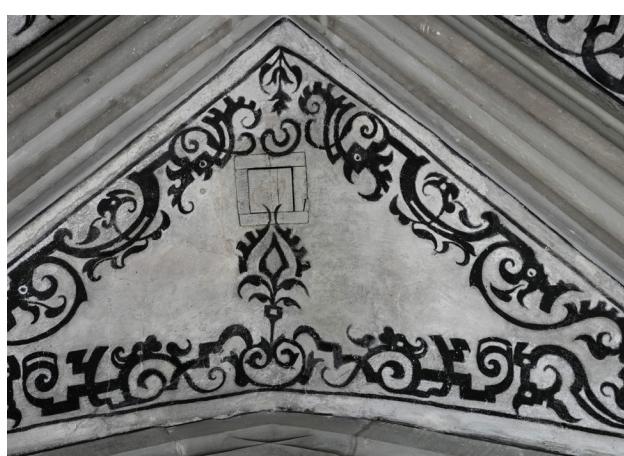
- o.l. Holzzapfen mit Holzschalung in einer Stichkappe im Mittelschiffgewölbe (30.230\_2002). Die Gewölbekappe ist bereits fertig gereinigt und retuschiert. Das Holz mit der dunklen Fassung von 1907 wirkt nun stark störend.
- o.r. Die Holzzapfen wurden nummeriert und während der Dauer der Restaurierung eingelagert. Zum Schluss wurden diese ebenfalls gereinigt und farblich dem gereinigten Bestand angepasst.
- m.o.l. und m.o.r. Behandlung mit Halböl (Lein/Terpentin).
- m.u.l. und m.u.r. Einzelne Holzzapfen waren mit Gewölbeornamenten bemalt. Im Bild: Malschichtfestigung.
- u.l. Zwischenzustand nach der Reinigung, vor der Retusche (Kappe 40.230\_2002 mit Holzzapfen).
- u.r. Schlusszustand nach der farblichen Integration.

In den Stichkappen über den Fensternischen sind rechteckige Öffnungen mit einer Holzschalung vorhanden. Diese sind von oben mit einem Holzzapfen verschlossen. Die Rahmen der Holzschalung und die Stirnseite der Holzzapfen sind getüncht und die Gewölbeornamente darauf ergänzt. Diese Öffnungen konnten den Massnahmen um 1907 zugeordnet werden. Die Holzzapfen wurden zu Beginn der Restaurierungsarbeiten im Gewölbe nummeriert und eingelagert. Kurz vor Ende der Arbeiten wurden diese 2024 ebenfalls gereinigt und mittels Retuschen farblich am umgebenden Bestand angepasst respektive aufgehellt.

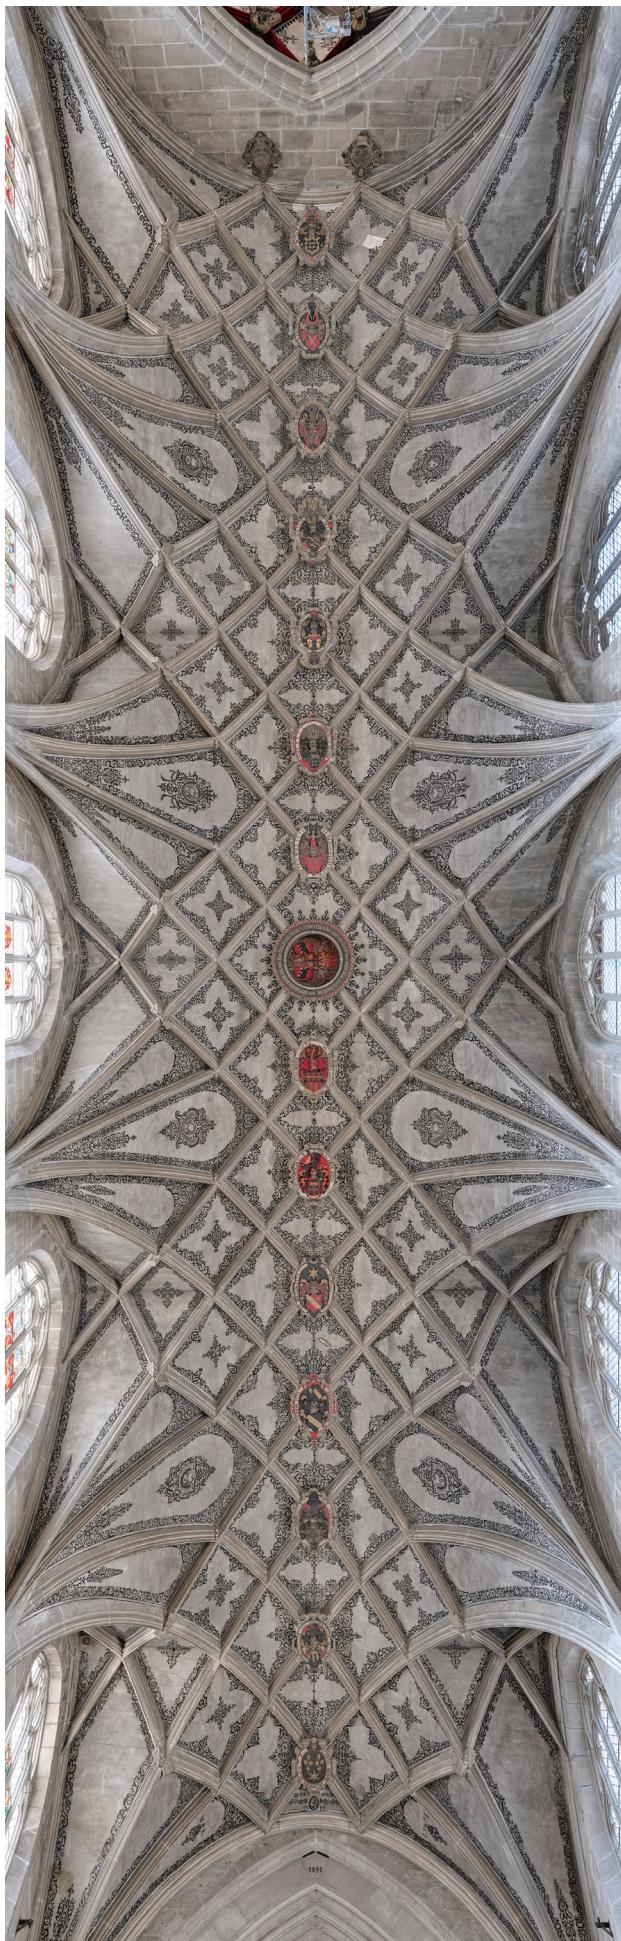
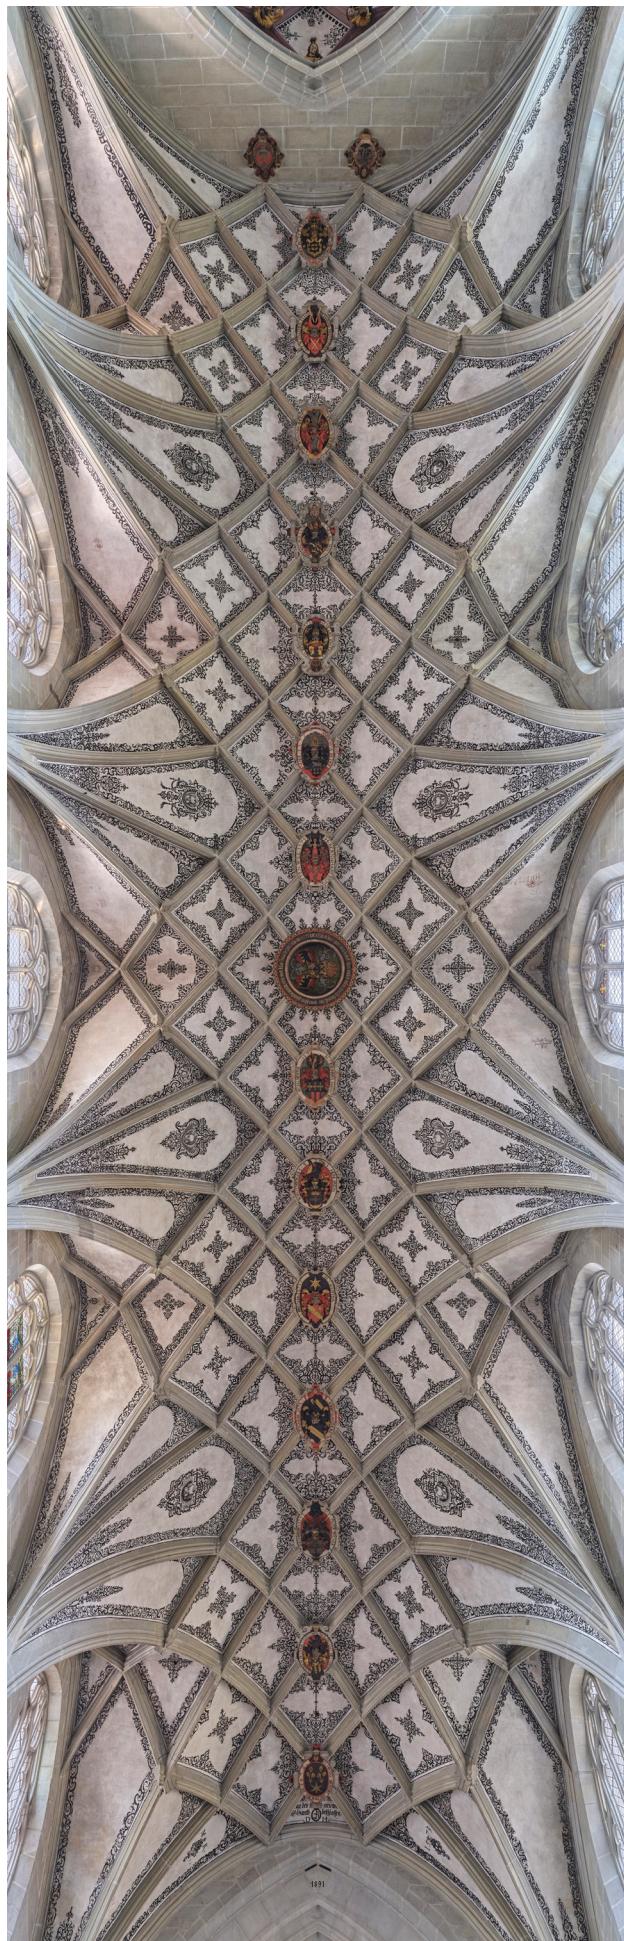
- i.** Gesamtüberblick Mittelschiffgewölbe mit Schlusssteinen. Vorzustand 2019.  
Bild: Nick Brändli. Zürich.
- r.** Gesamtansicht Gewölbe nach der Reinigung und Restaurierung. Schlusszustand Anfang 2025. Bild:  
Beat Schweizer, Bern.

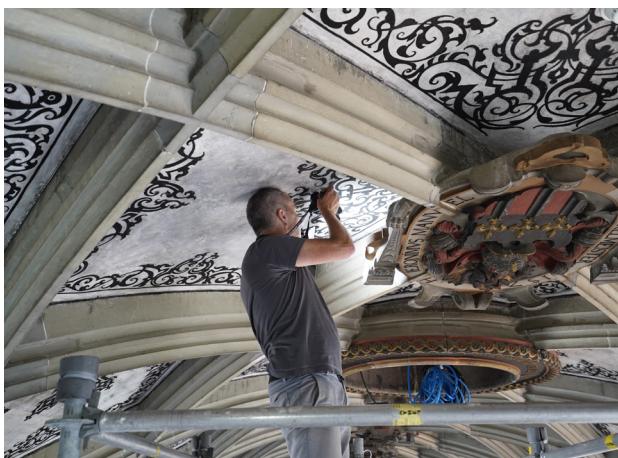
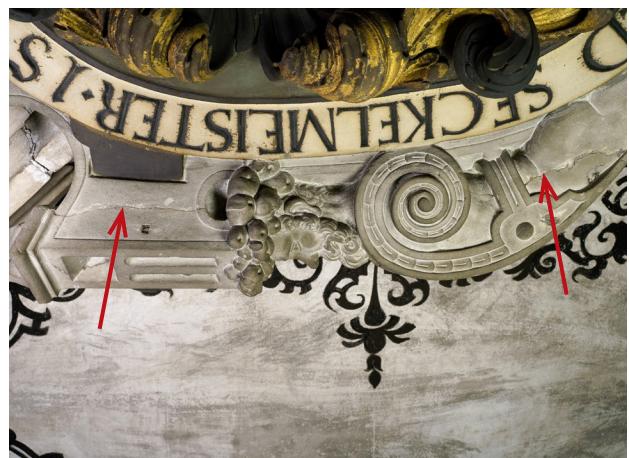
Berner Münster - Mittelschiffgewölbe | Befundkartierung  
2 | Mey

**Kartierungsbeispiel. Sowohl Befunde als auch Schadensbilder wurden pro Wappenstein dokumentiert und auf Fangblättern erfasst. Diese werden später in eine Datenbank überführt.**

- Technologische Befunde:
  - Steinstücke gefliest
  - Steinflehlstelle gefauft
  - Metallverbindung
  - ältere Sonderungen
  - Farbtropfen (rot)
  - Nicht vollständig eingeschaffte Metallauflage
  - Korrekturen
  - Nicht gehauene Schriftbereiche
  - Vermutete Verwendung von Lasur

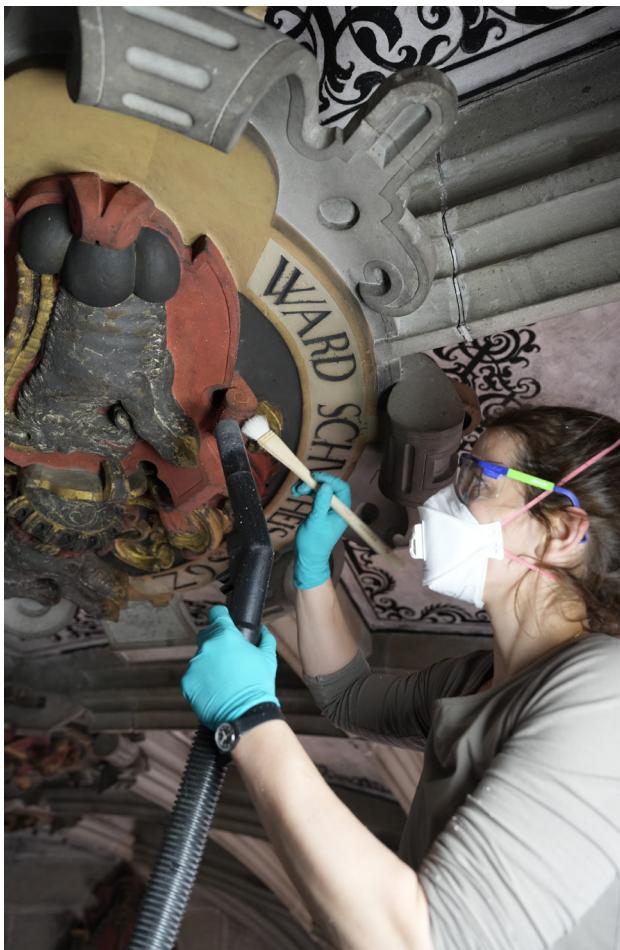
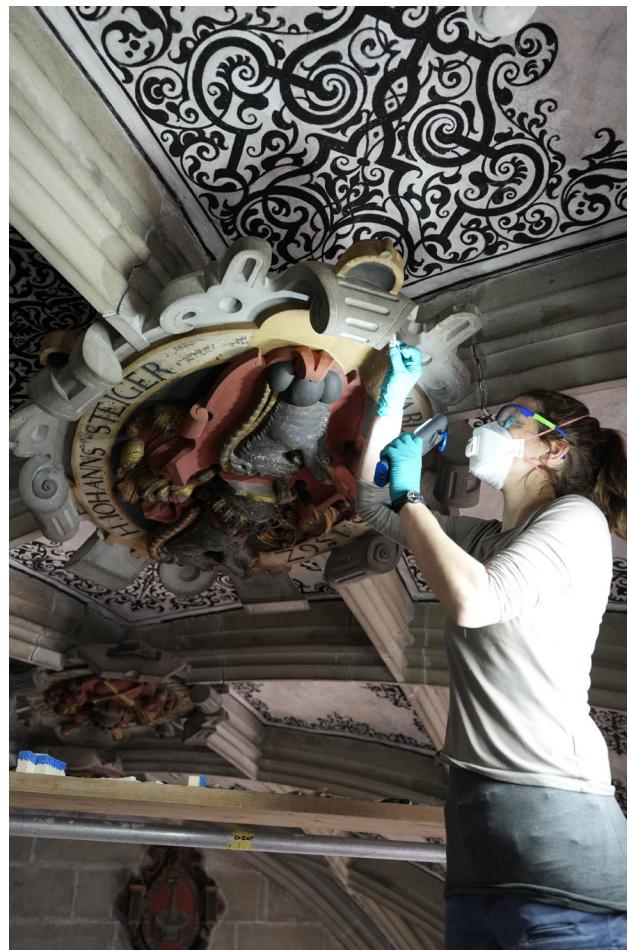
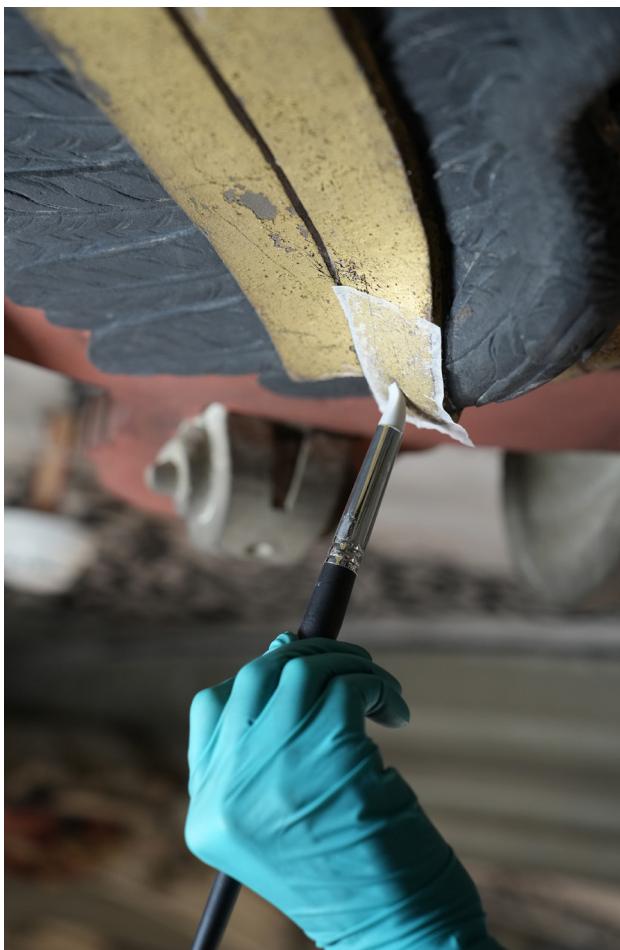
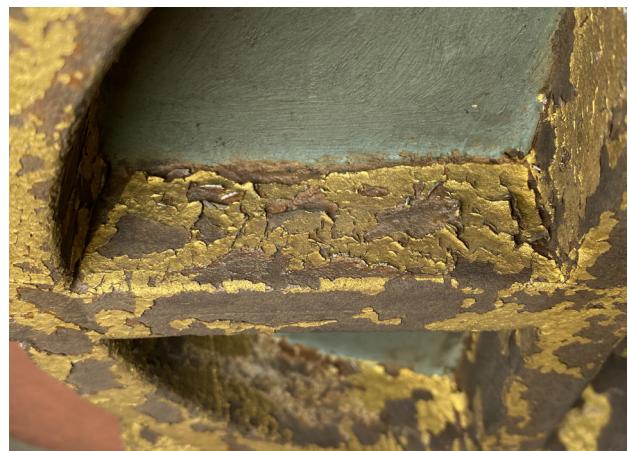
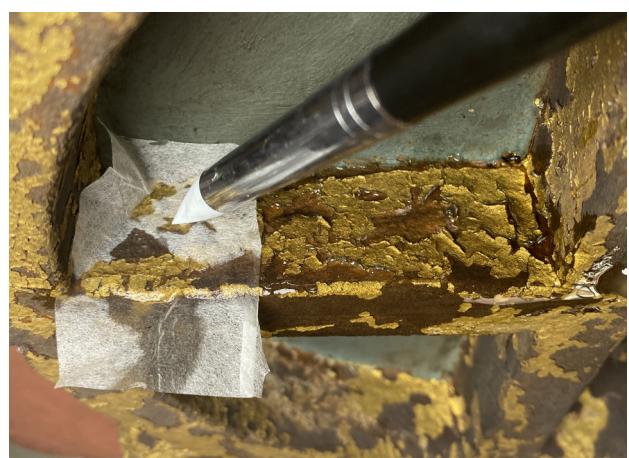
**Seite 67****Beispiel Schlussstein Nr. 13 (Steiger):****o.l.****Vorsichtiges Absaugen von Hand oder mit dem Druckluftblassauggerät als erste Massnahme.****o.r.****Die steinsichtigen Bereiche wurden analog zu den Gewölberippen trocken mit Schwämmen gereinigt.****m.u.r.****Detail vor der Festigung mit deutlich aufgewölbten Blattmetallauflagen.****u.l.****Nach der ersten Reinigung wurden die gelockerten Blattmetallauflagen und losen Malschichtbereiche konsolidiert.****u.r.****Detail während der Festigung. Die Schollen wurden sorgfältig niedergelegt.**

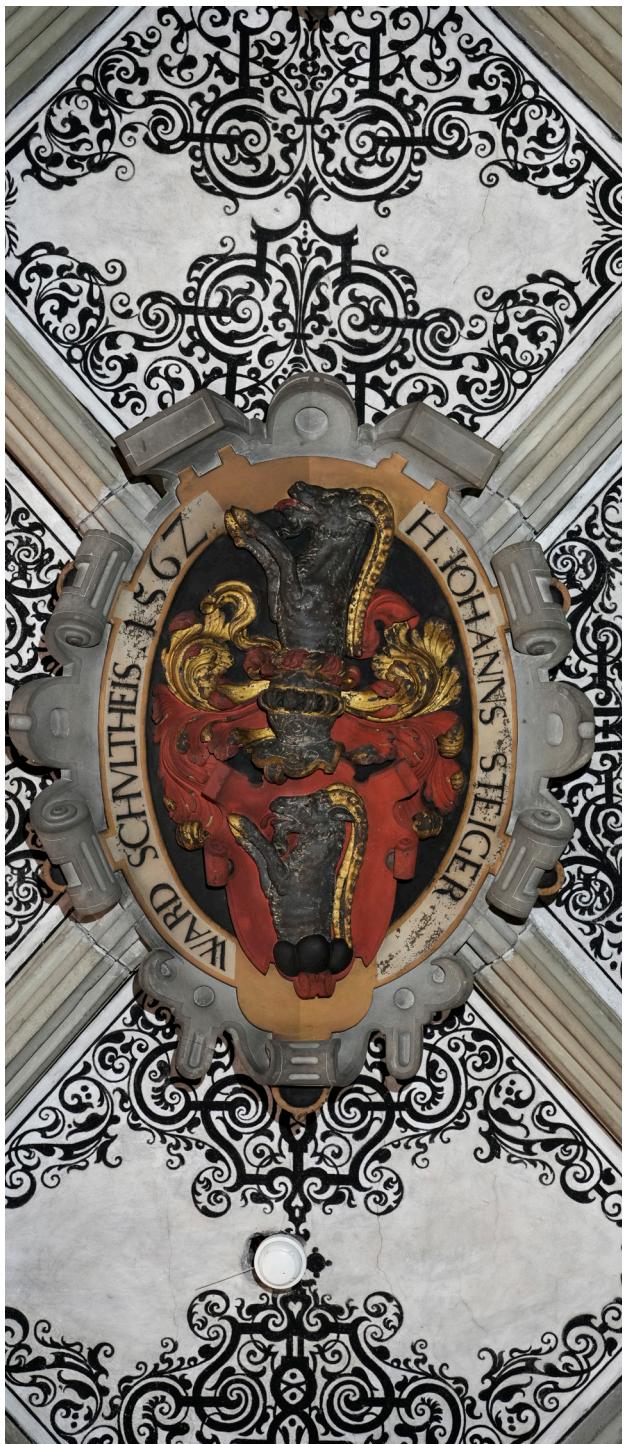
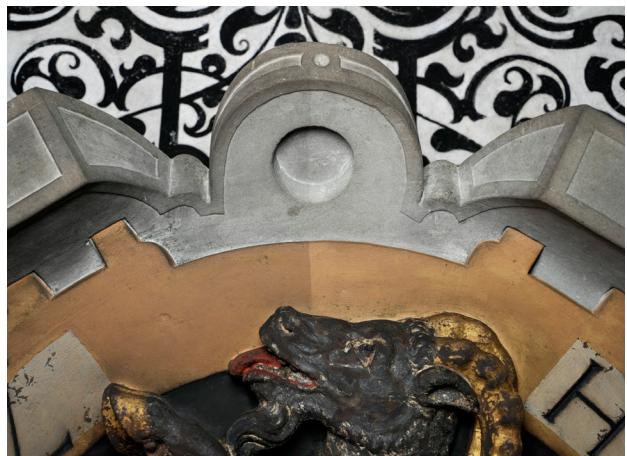
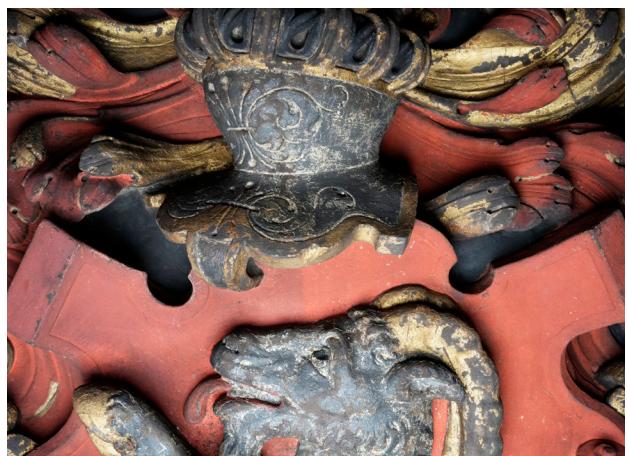
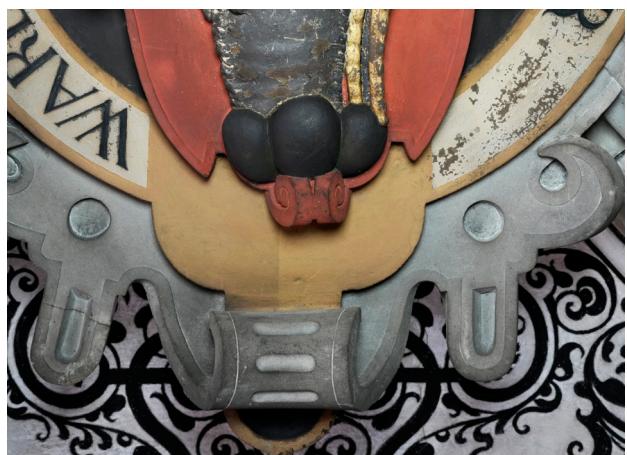
**Beispiel Wappenstein Nr. 13 (Steiger), Reinigungseffekte:**

- I. **Ganzer Wappenstein, linke Hälfte ungereinigt, rechte Hälfte gereinigt.**
- r. (o., m., u.) **Details, jeweils linke Hälfte vor und rechte Hälfte nach der Reinigung.**

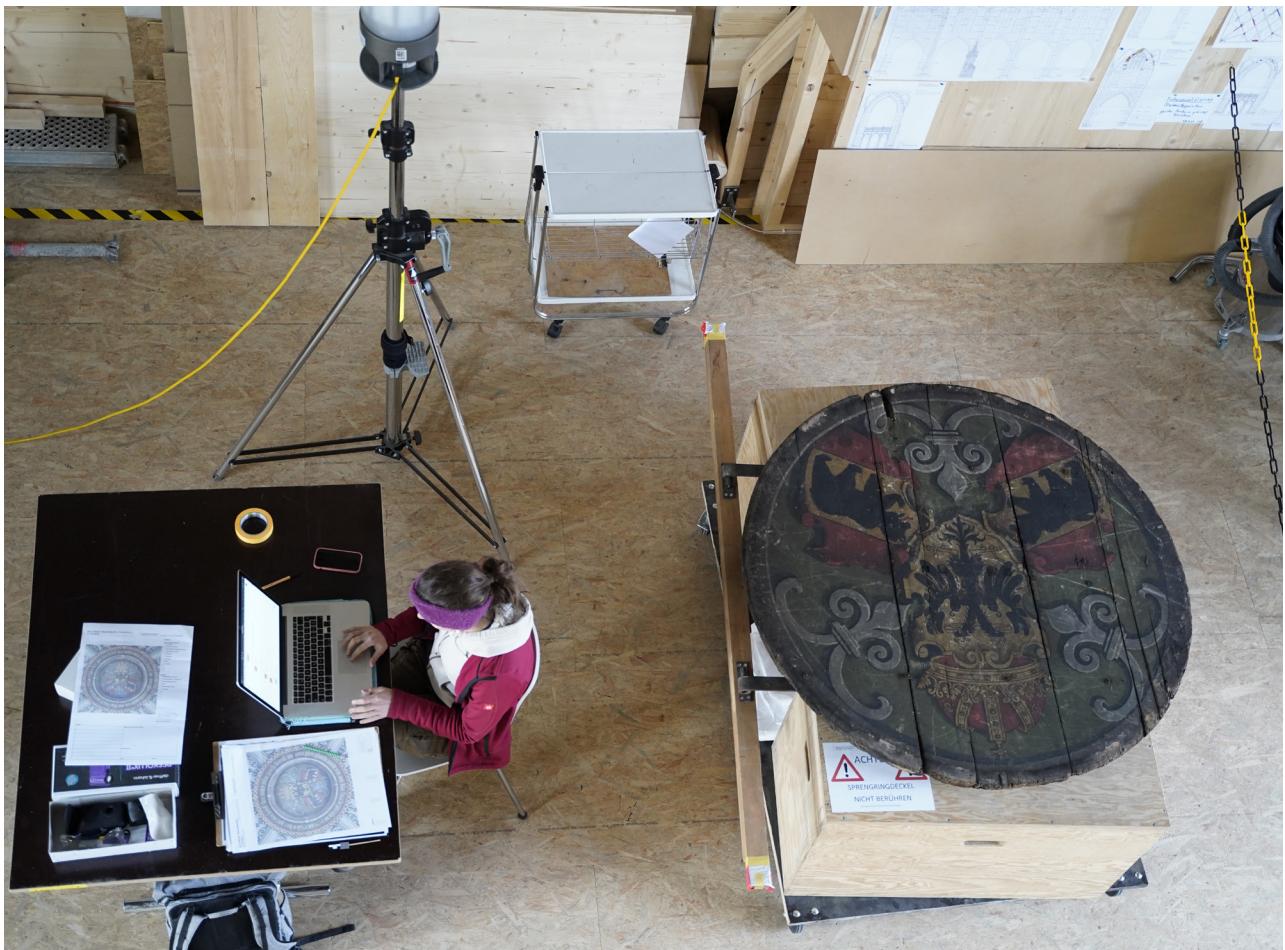
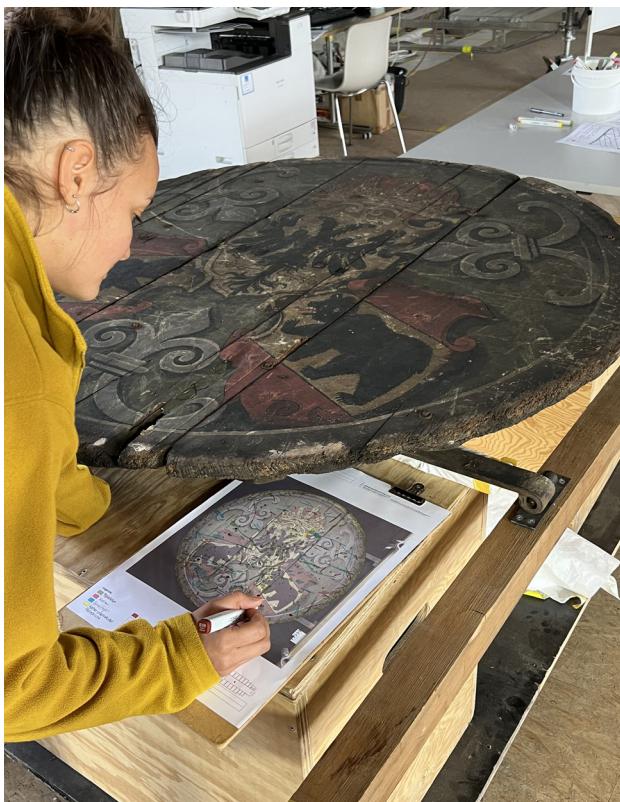
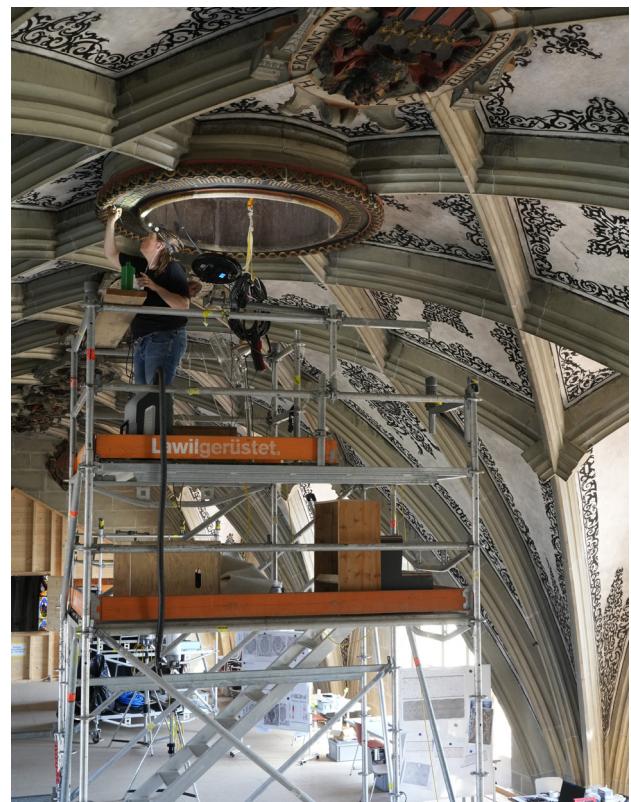
**o. und u.l.**

**Bestandsaufnahme und Dokumentation des Sprengringdeckels durch Praktikantinnen der HKB  
(Hochschule der Künste Bern).**

**u.r.**

**Retuschen am Sprengring nach dem Stabilisieren einzelner Fugen durch Restauratorin Anika  
Basemann.**
