# Innenrestaurierung Mittelschiff

## Abschluss der Restaurierungsarbeiten im Mittelschiffgewölbe: Rückblick auf zwei intensive Jahre

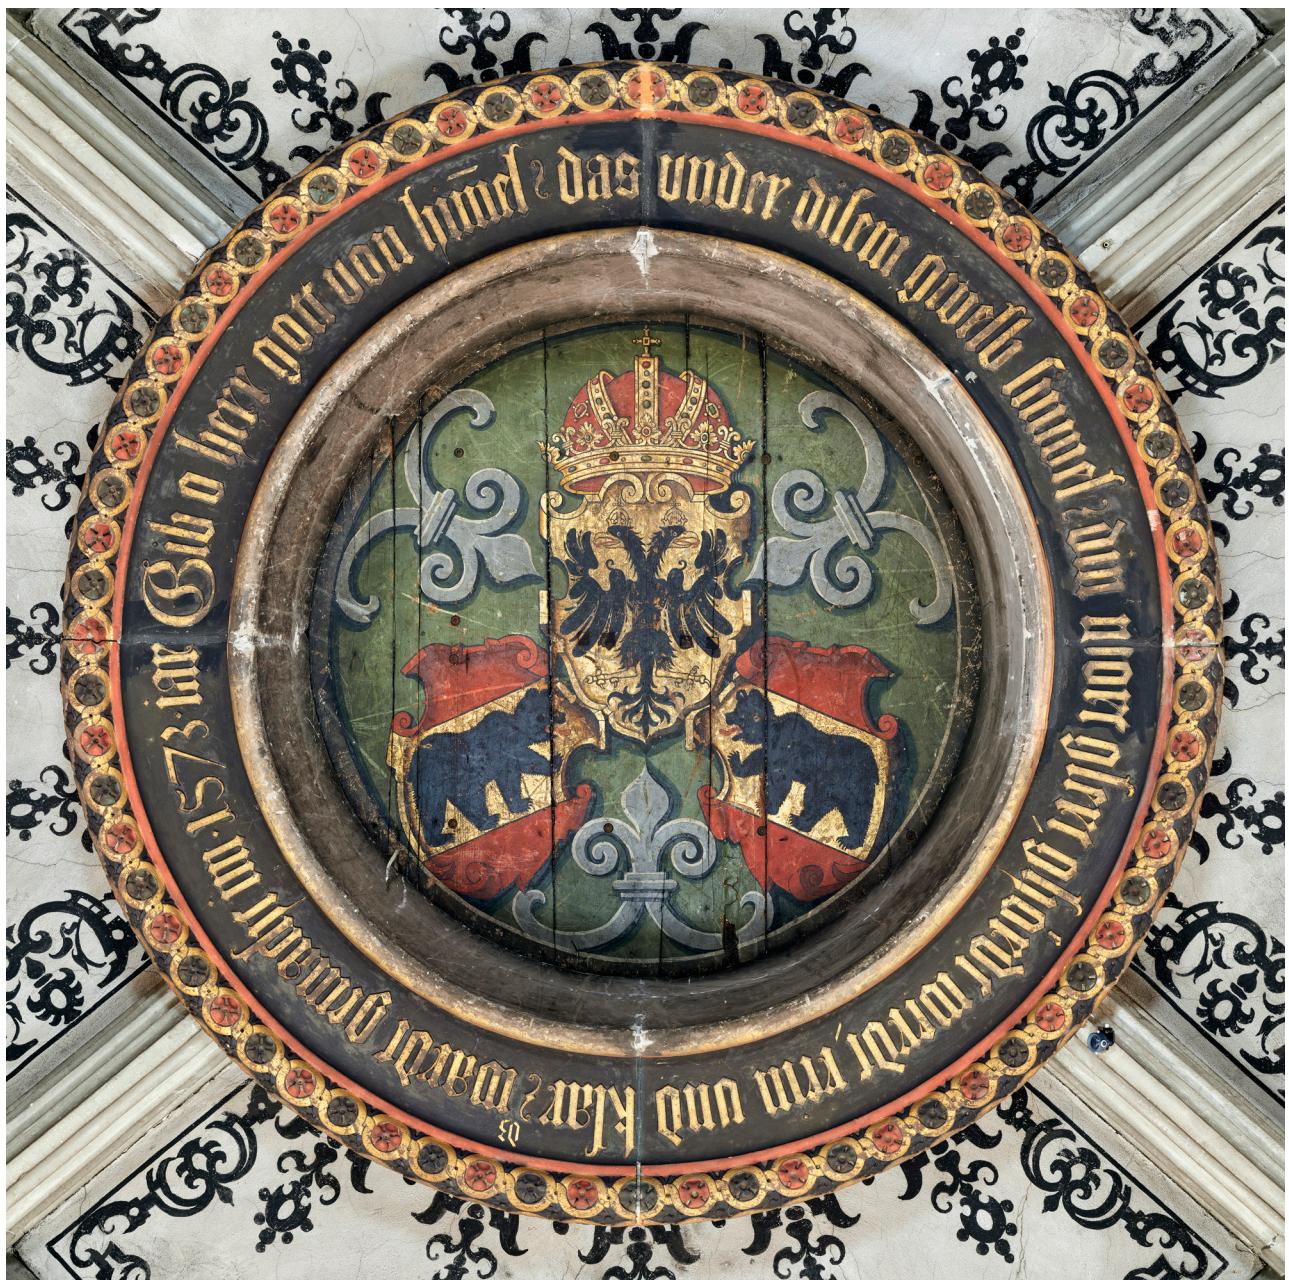
o. Vorzustand Sprengring mit Sprengringdeckel. Bild: Nick Brändli, Zürich.

- o.l. Der Sprengring wird von einem ornamentalen Blumenband in Schwarz, Rot und Gold umrandet.  
o.r. Ergänzungen und Retuschen aus einer früheren Restaurierung bei der Fuge.  
m.l. Durch die früher rege Nutzung des Deckels zeigen sich Abnutzungsspuren wie Kratzer an der Oberfläche und kleine Ablösungen an den Holzkanten.  
m.r. Über eine Fehlstelle wurde ein Stück Pappe angebracht und anschliessend gefasst, vermutlich im Zuge einer zweiten Phase der Fassung.  
u.l. Blick auf die Rückseite des Deckels.  
u.r. Gut erkennbar ist auf der Rückseite die Konstruktion aus drei Brettern. In der Mitte ist ein Metallgriff verankert.

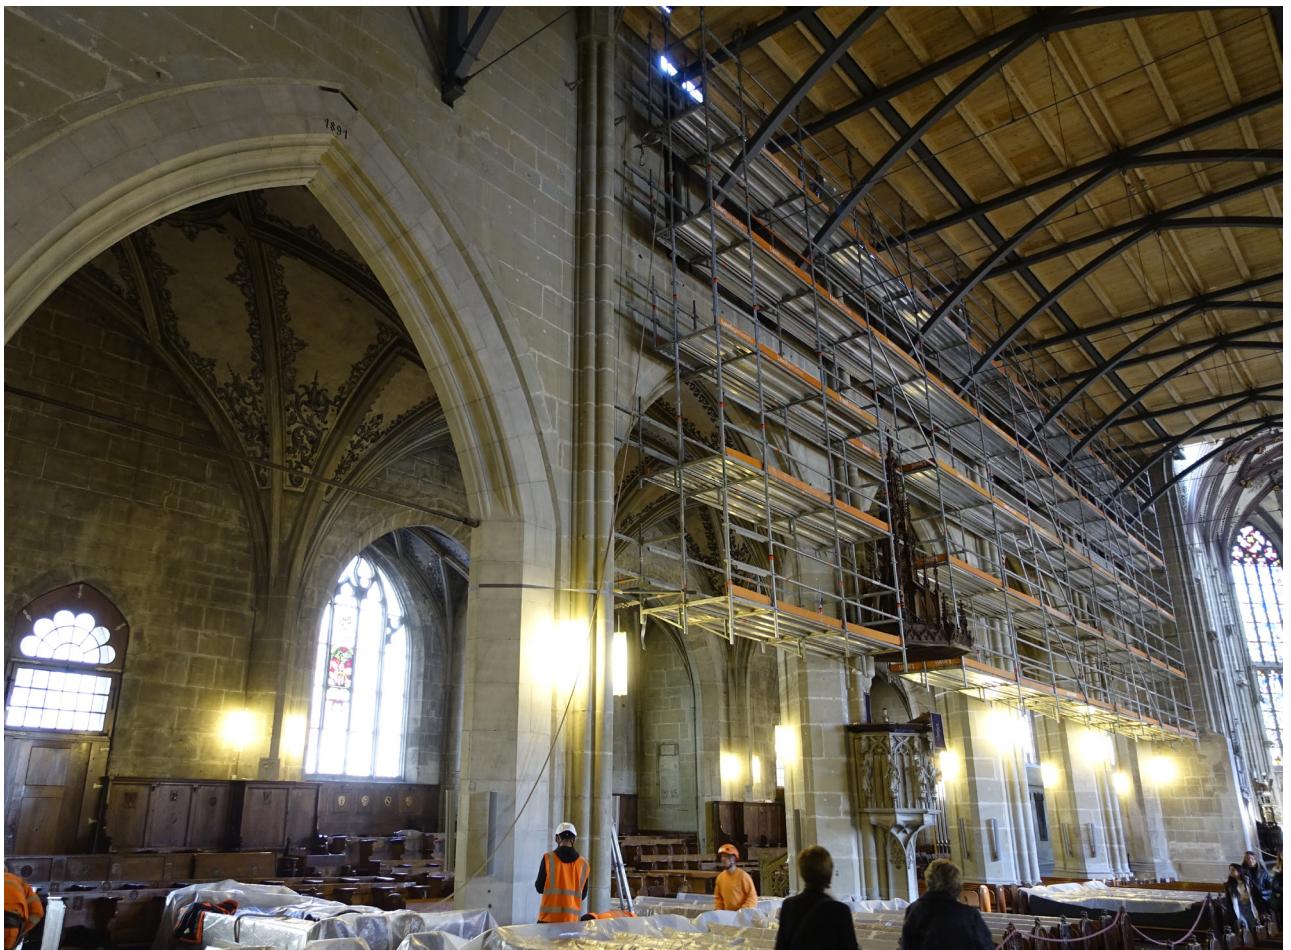
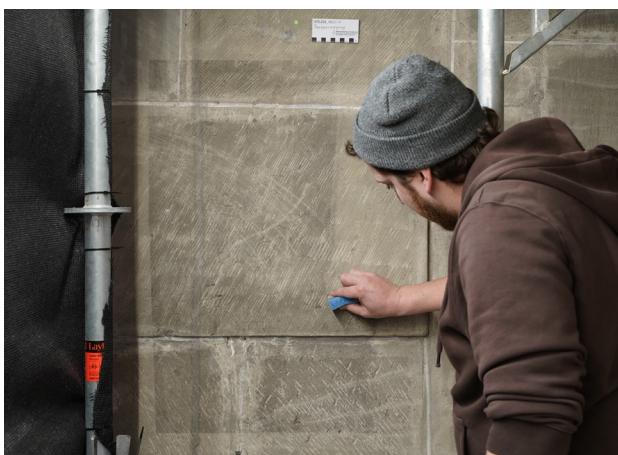
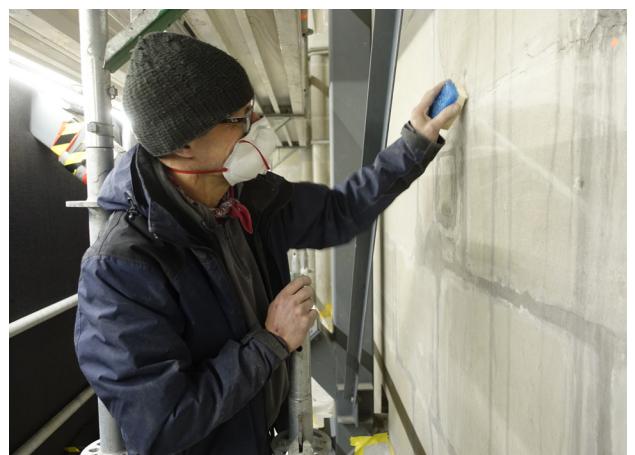
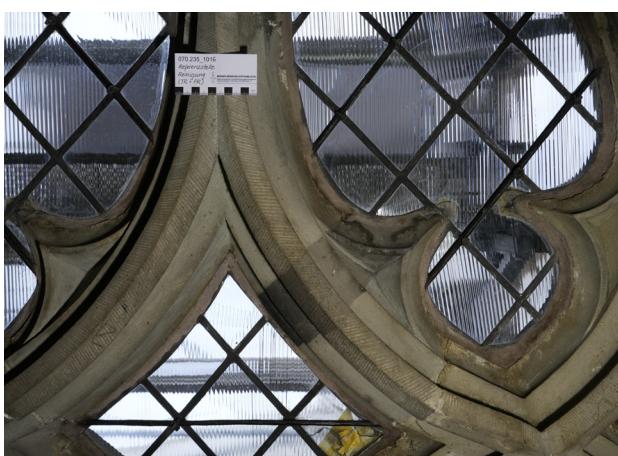
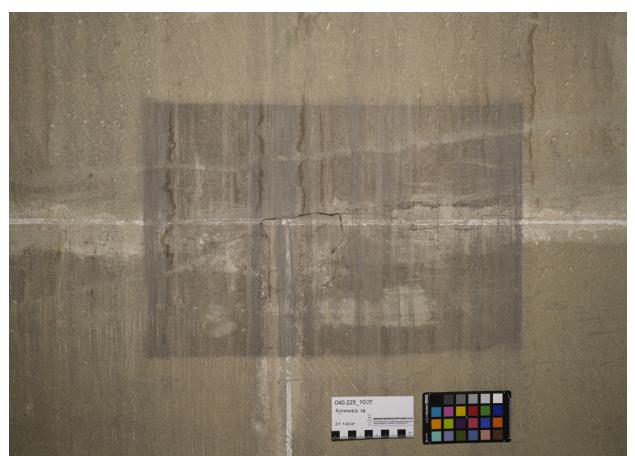
**u.l. und u.r.**

**Einige Referenzstellen wurden sowohl an den Fenstermasswerken als auch an den Wandflächen ungereinigt stehen gelassen.**

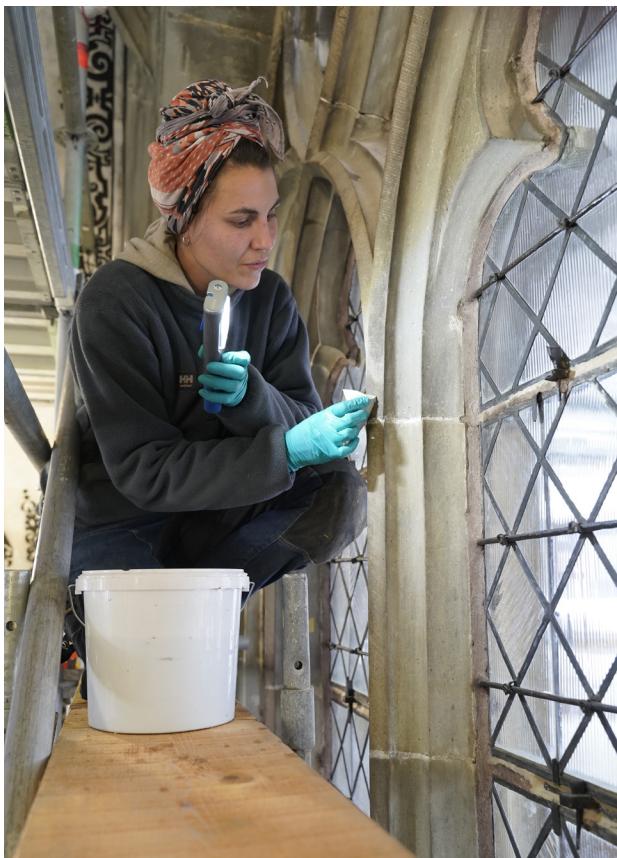
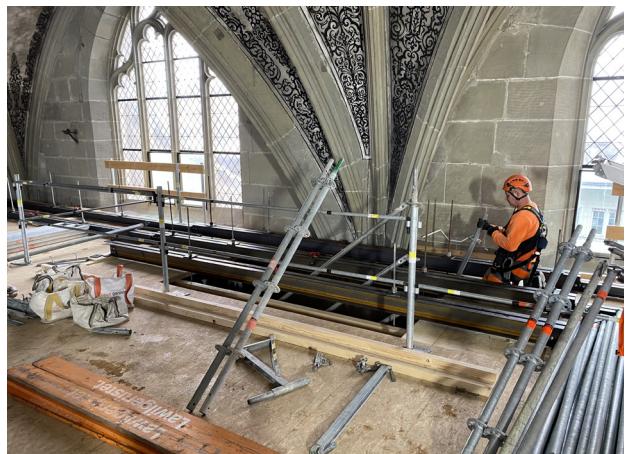
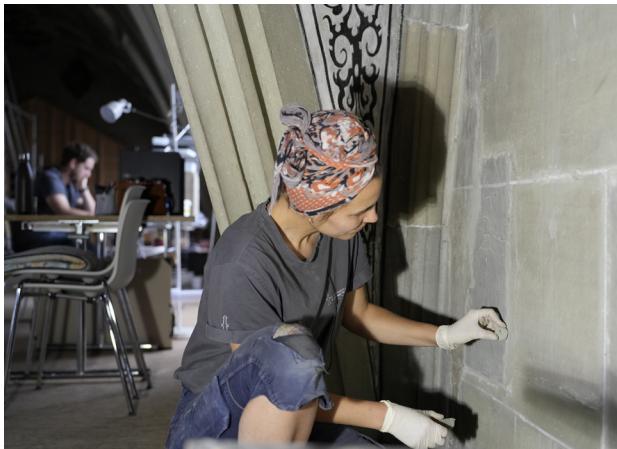
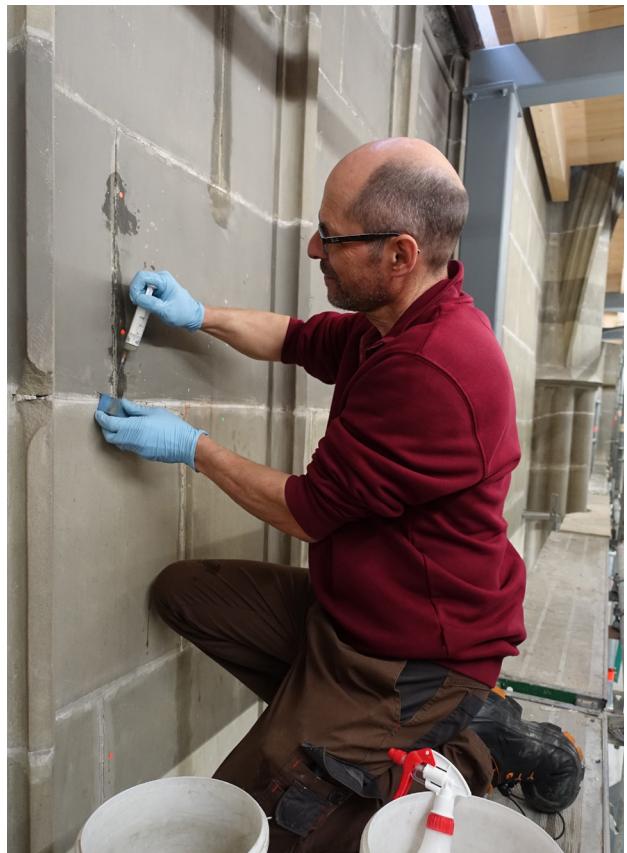
**Vom Hängegerüst aus war der untere Teil der Hochschiffwand zugänglich, welcher sich von der Kämpferzone der Langhauspfeiler bis hinauf zur Fensterbank der Obergadenfenster erstreckt. Der obere Teil der Hochschiffwände mit den Obergadenfenstern wurde von der Gerüstplattform aus bearbeitet. In beiden Bereichen wurden parallel zueinander umfangreiche Trockenreinigungen und Befundaufnahmen durchgeführt.**

- o.l. Reinigung der Fenstermasswerke der Obergaden oberhalb der Gerüstplattform.**
- o.r. Aufhängen des Wandflächengerüstes an vorgängig eingebrachten Stahlträgern. Die zusätzliche Gerüstbelastung erforderte ein Anpassen der Arbeitsabläufe auf der Gerüstplattform und im Gewölbe. Diese wurden etappenweise der jeweiligen Situation angepasst.**
- u.l. Retuschen an den Wandflächen oberhalb der Gerüstplattform (Nordseite).**
- u.r. Auf dem Hängegerüst an der anderen Wandseite (Süd): Schliessen von Randbereichen bei gerissenen Fugen (Flankenrisse) mit Injektionsmörtel PLM-A.**

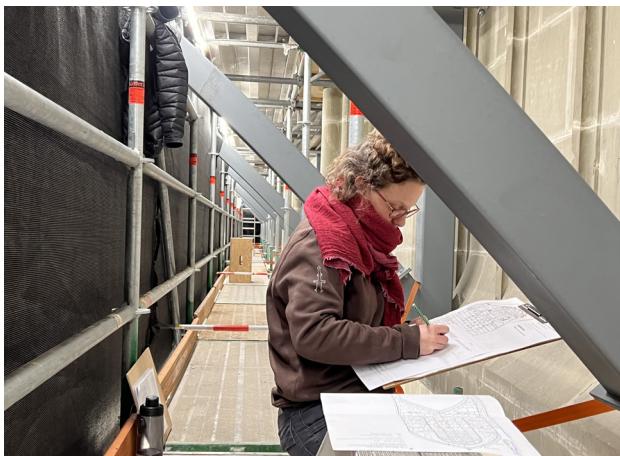
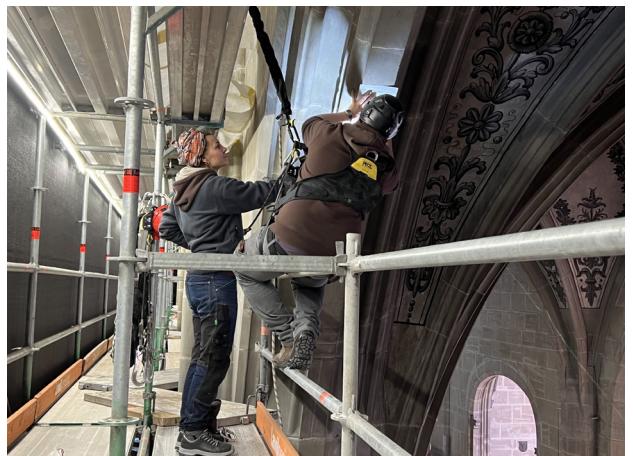
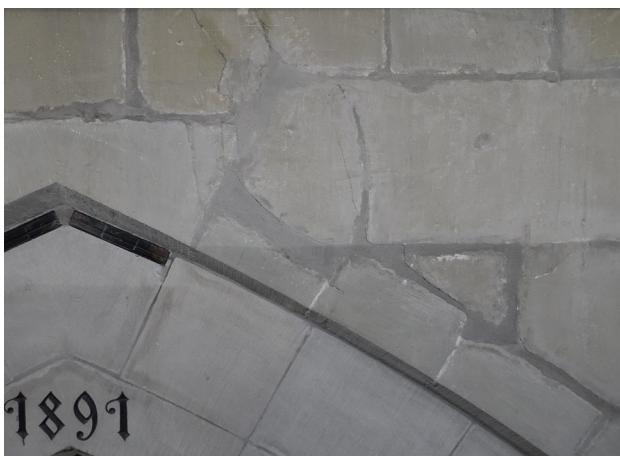
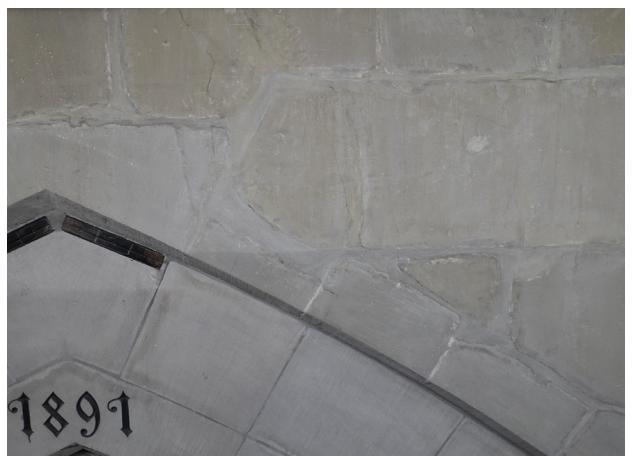
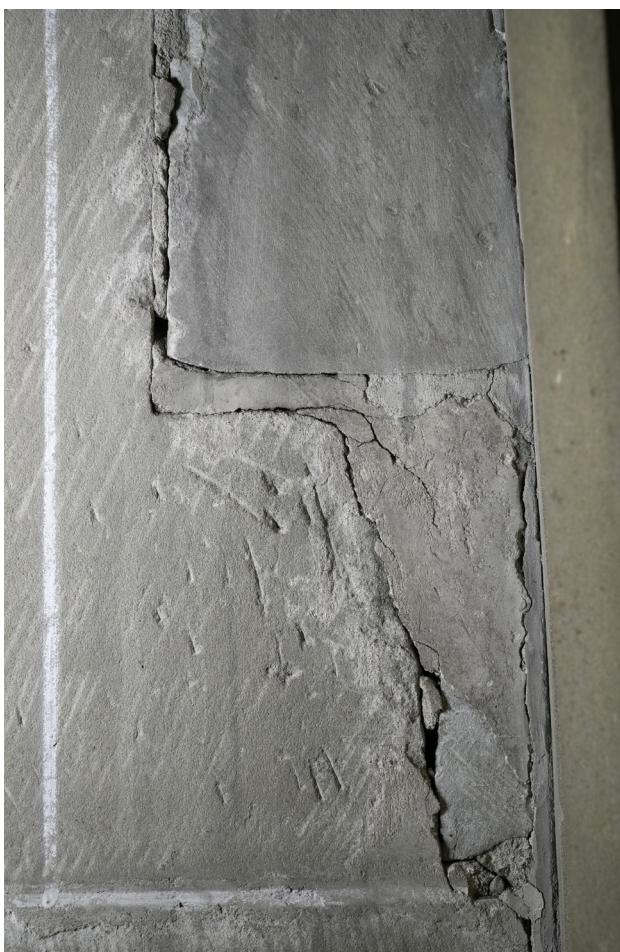
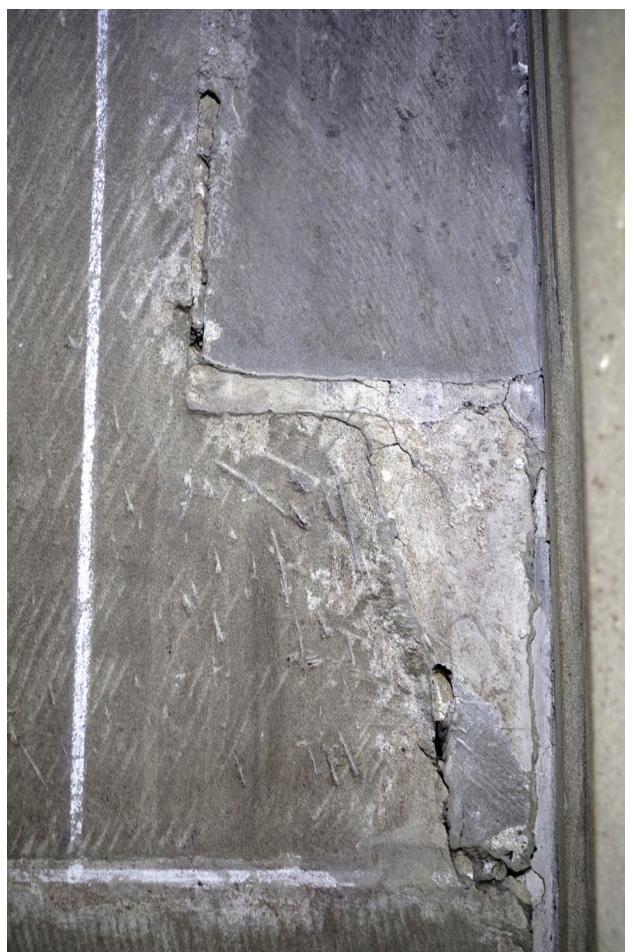
#### **Seite 77**

- o.l. Kartierung aller Befunde an den Wänden unter dem Obergaden.**
- o.r. Manchmal mussten für die Fotodokumentation akrobatische Leistungen vollbracht werden.**
- m.l. und m.r. Dunkel verfärbte Zementfugen (19. Jh.): Vorzustand (l.) und Schlusszustand retuschiert (r.).**
- u.l. Absturzgefährdete Fugenmörtel wurden im Randbereich mit Kalkmörtel stabilisiert. Vorzustand.**
- u.r. Gleicher Bereich: Schlusszustand.**

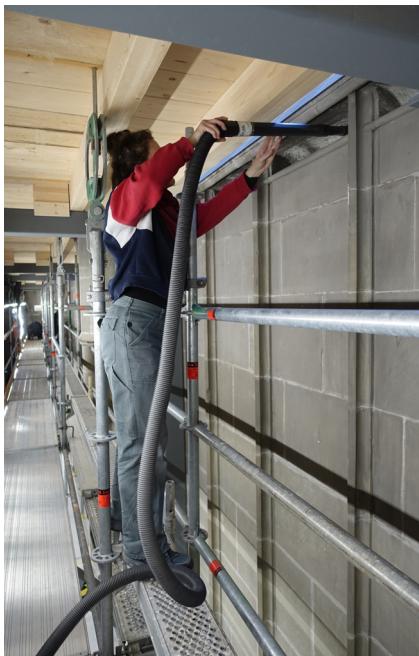
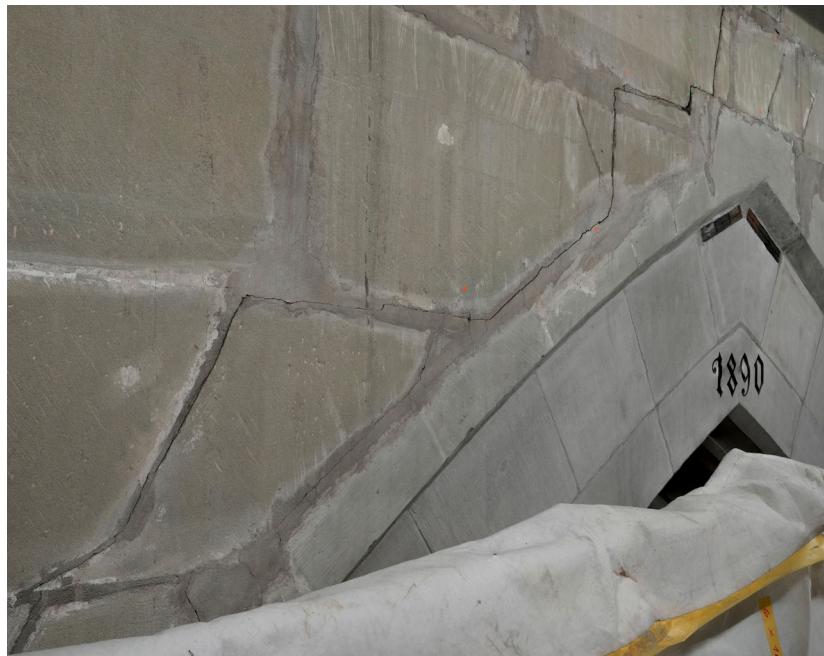
aufstockung die Hochschiffwände beansprucht hatte. Abklärungen, auch im Zusammenhang mit Rissen im Gewölbefeld 30, zeigten, dass diese Schäden allesamt historisch sind und dass die Bewegungen des Gebäudes heute nicht mehr relevant sind.

- o. Kartierung Rissbilder und offene Fugen an der Südwand des Langhauses. Kleinere Gebäudebewegungen finden auch heute noch vor allem im Bereich des Pfeilers 65 Süd und im Joch 30 Süd und Nord statt (Bereich der bereits Ende 19. Jh. erfolgten Verstärkungen vor dem Turmaufbau).
- u.l. Reinigung der Heizungsauslässe unter den Obergadenfenstern.
- u.r. Beispiel eines Risses im Feld 30 Süd. Dieser stammt vermutlich bereits aus der Zeit vor dem Einzug der Verstärkungsbögen und der Fundamentverstärkungen Ende 19. Jahrhundert.

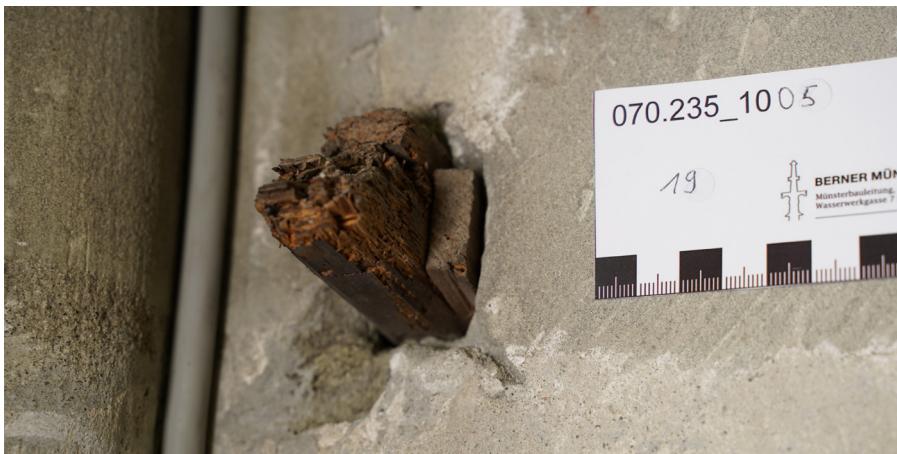
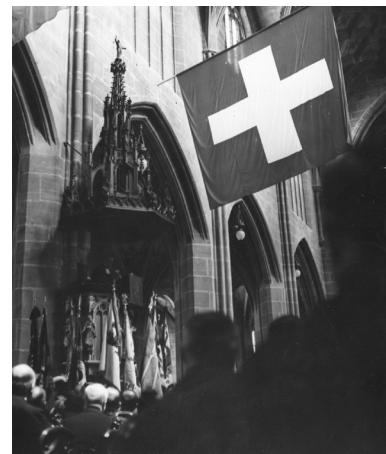
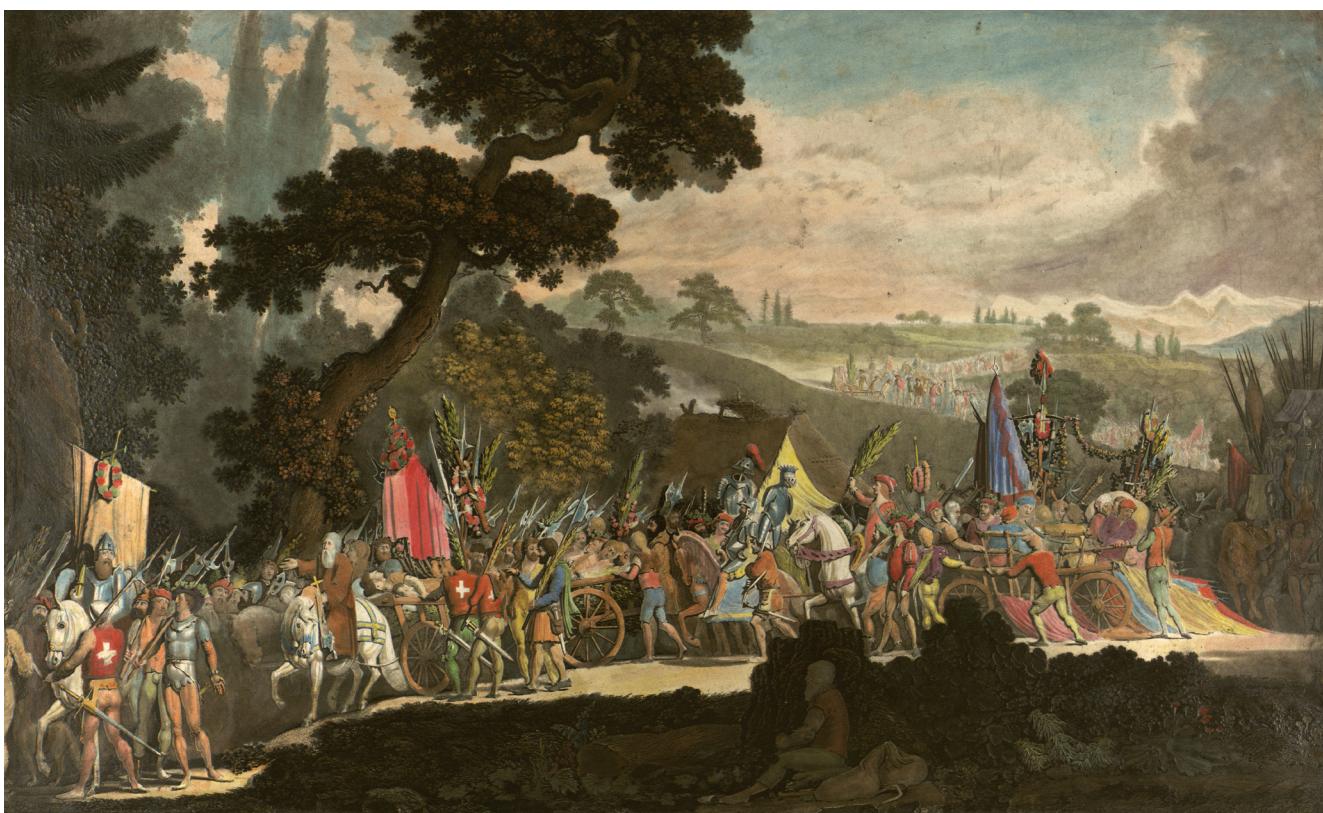
- o.l.** Rest einer Fahnenstange im Mittelschiff (Burgunderbeute Ende 15. Jahrhundert). Die Löcher in der Hochschiffwand wurden auch später noch als Fahnenhalterungen benutzt.
- o.r.** Laupenschlachtfeier im Münster 1939. Bild: Burgerbibliothek Bern, FP.D.686, Pfister, Arnold Theodor (1910-1971).
- u.** Die Berner mit der Burgunderbeute auf dem Heimweg. Bild: Burgerbibliothek Bern, Gr.D.23, undatiert. Originaltitel: "Retour triomphal de ces vaillans défenseurs vers la capitale le sur lendemain XXIII<sup>e</sup>me", Courvoisier, Henri (1757-1830).

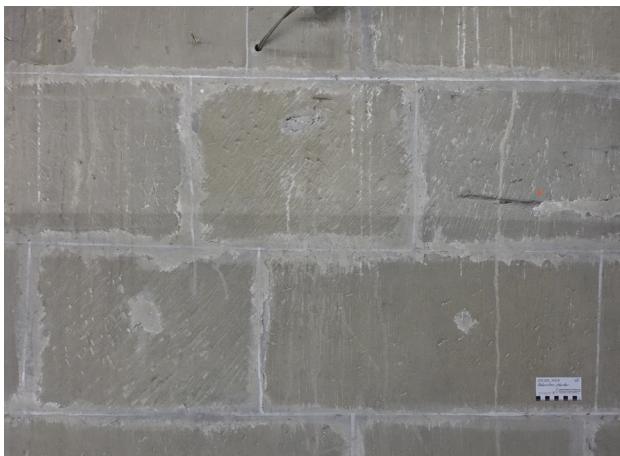
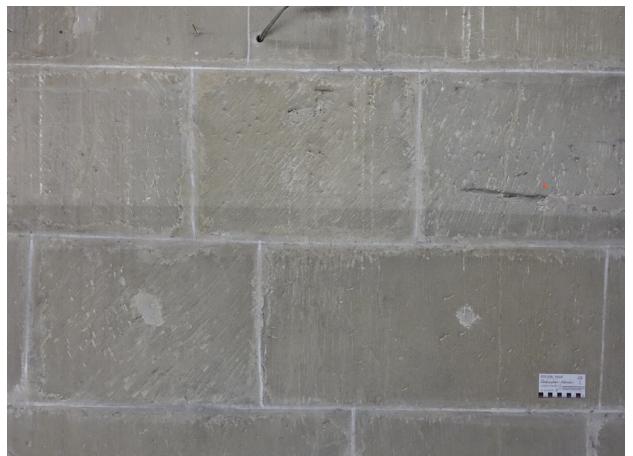
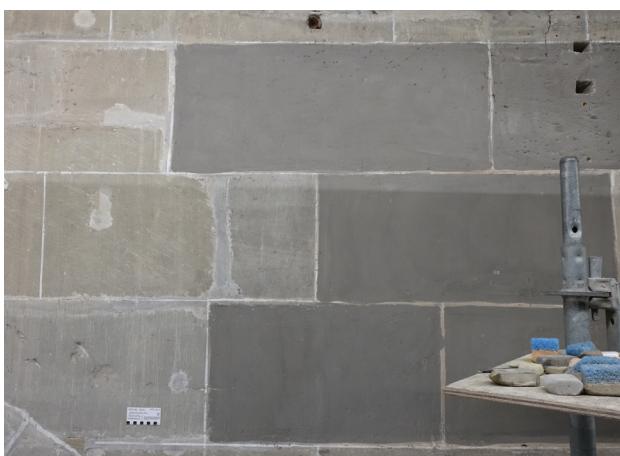
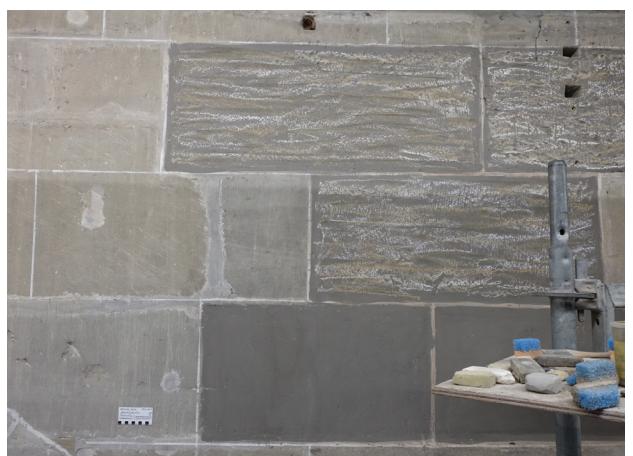
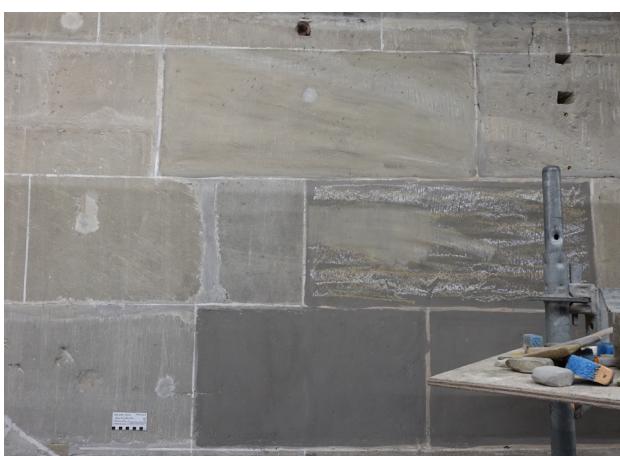
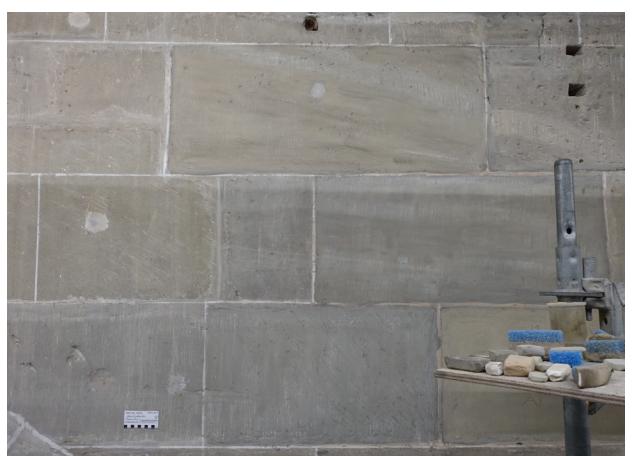
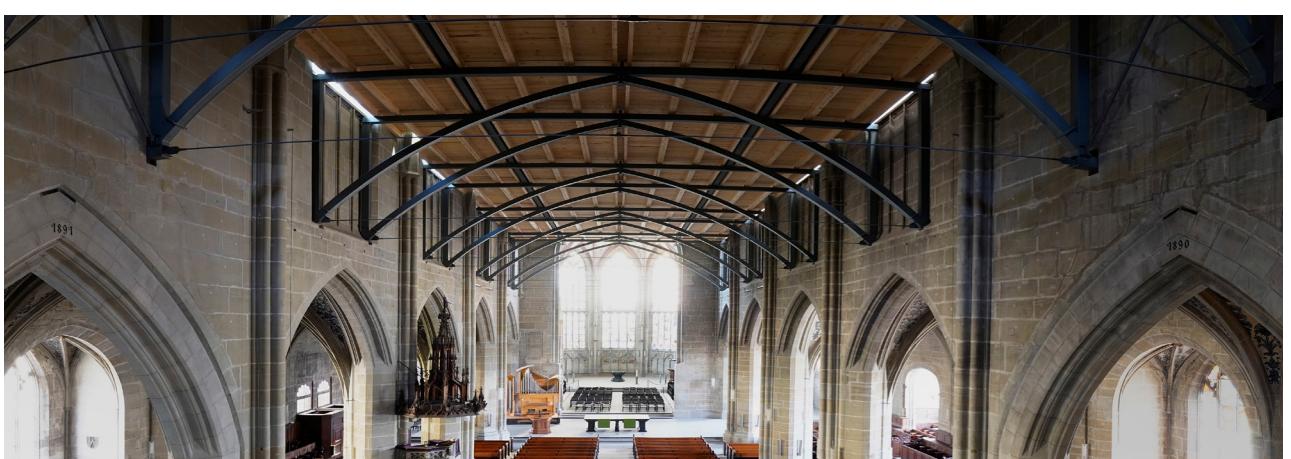
- m.u.l.** Anschliessend wird die Kreide mit einem Trockenreinigungsschwamm gleichmässig verrieben.
- m.u.r.** Die fertig retuschierten Bereiche fügen sich gut in die Farbigkeit der umgebenden Quader ein.

- u.** Zwischenzustand Mittelschiff: linke Wand bereits gereinigt und retuschiert, rechts im Vorzustand.

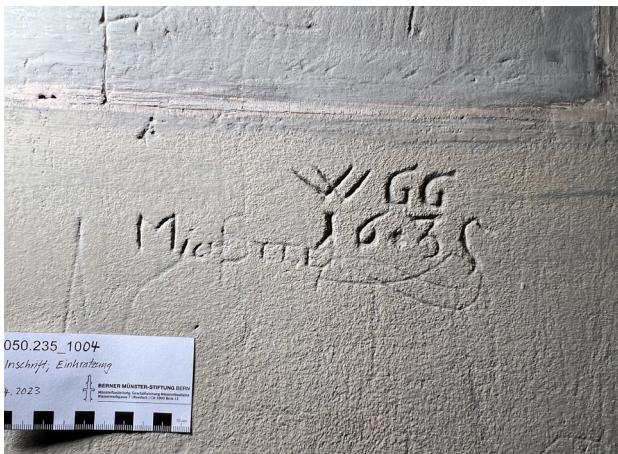
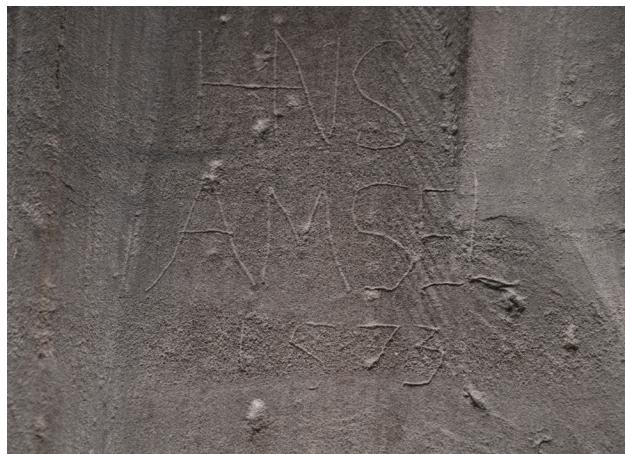
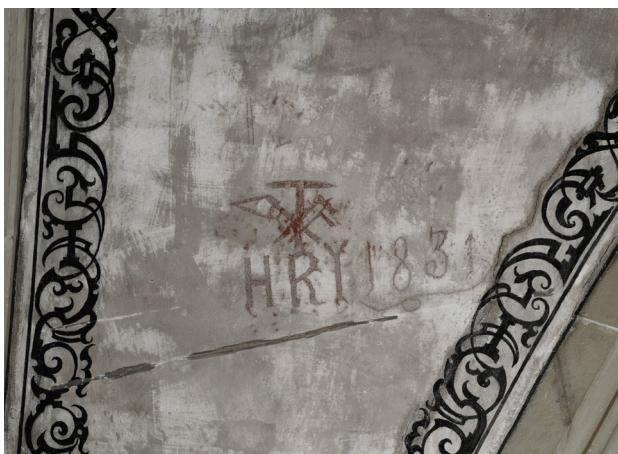
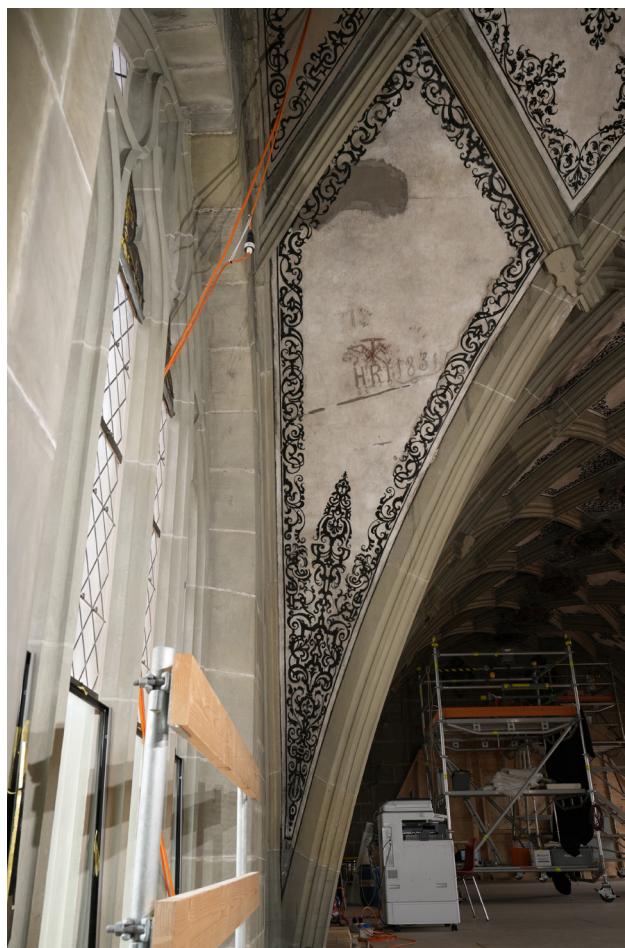
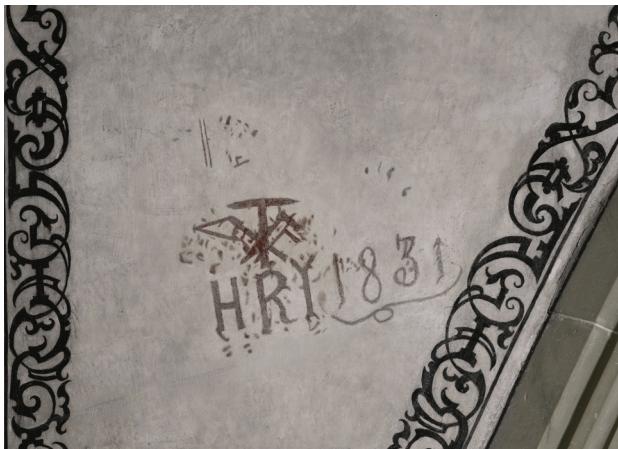
- o.l.** Eingekratzte Inschrift mit verschiedenen Initialen und der Zahl "1635" (Mittelschiffwand 50 Süd).  
Einritzung "Hans Amsel 1573" unter dem Gewölbeanfänger 65 der Südseite.
- u.r.** Gewölbekappe 50 Nord (Kappe Nr. 2024): Ein Zimmermann hat sich hier 1831 prominent verewigt.  
Um die Inschrift herum sind zudem viele rote Fingerabdrücke und Farbkleckse zu sehen.
- m.l.** Detailaufnahme des Bereiches nach der Feuchtreinigung.
- u.l.** Schlusszustand nach erfolgten Retuschen. Im Bereich der Inschrift war eine Reinigung nicht möglich, da diese 1831 auf bereits verschmutzen Putzoberflächen angebracht wurde.

- o.l.** Für die Entzifferung mancher Inschriften brauchte es viel Erfahrung.
- r.** Alle Steinmetzzeichen wurden mittels Abriebien dokumentiert, in Übersichtsplänen verortet und ausgewertet. Daraus ergaben sich weitere Erkenntnisse zur bauzeitlichen Arbeitsweise.
- u.l.** Inschrift nach der sorgfältigen Reinigung. Einige Inschriften waren nach der Reinigung sehr prominent sichtbar und optisch störend, da nur bis an deren Umrisse heran gereinigt werden konnte. Es mussten Kompromisse zwischen Reinigung/Retusche/minimalem Verlust zugunsten des Gesamtbildes gefunden werden.

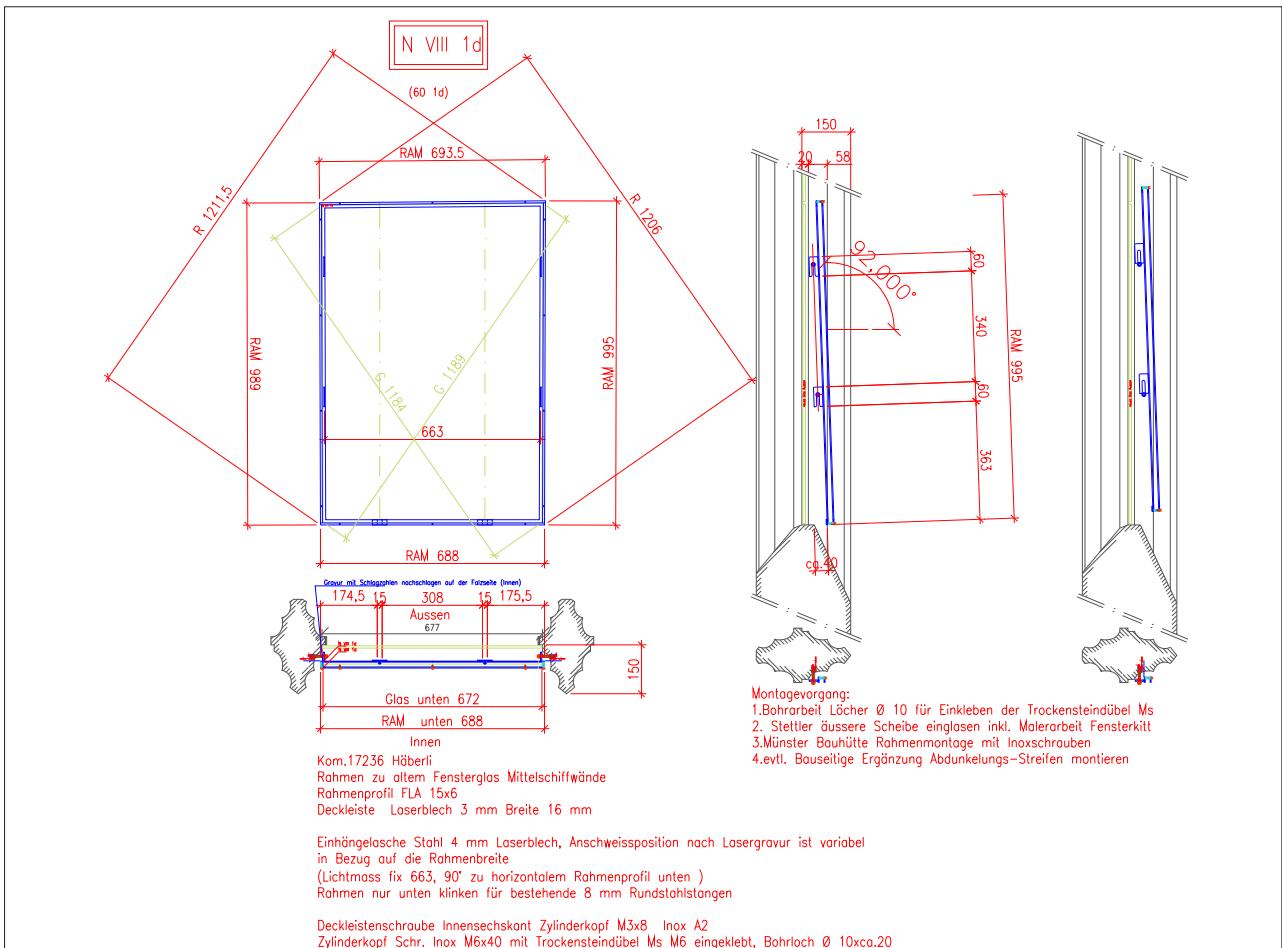
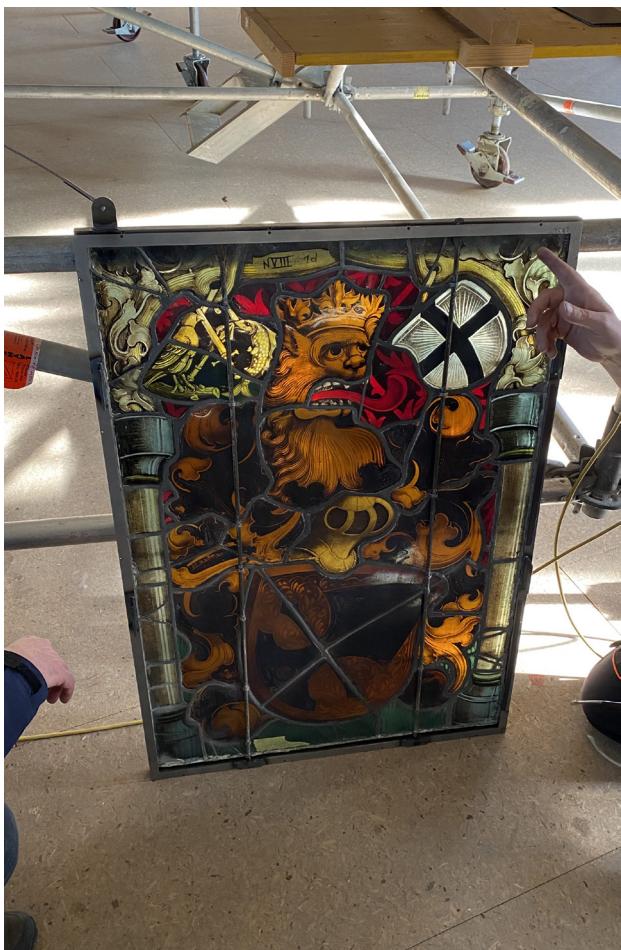
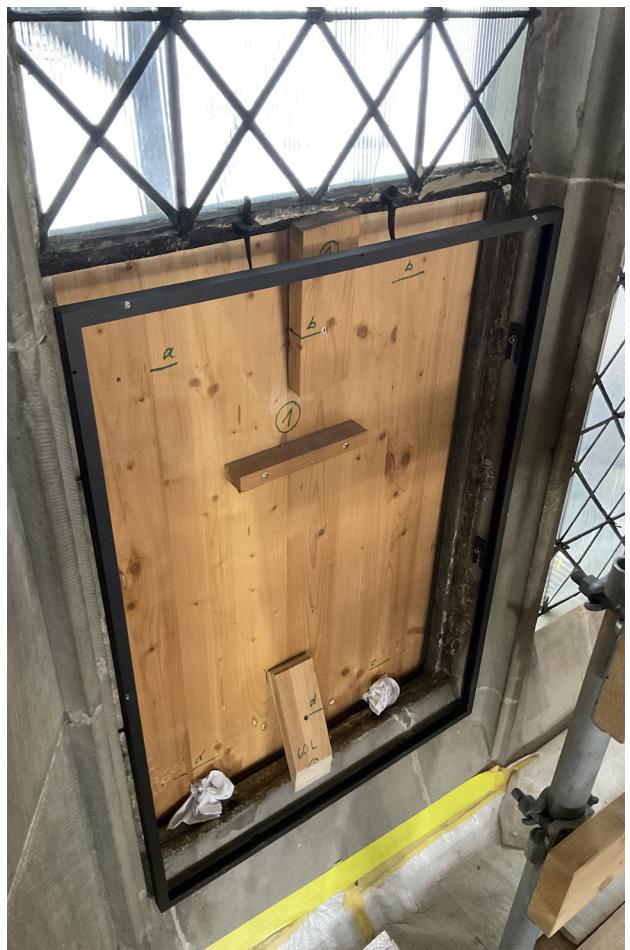
- o.** **Planausschnitt für die Schutzrahmen der bisher noch ungeschützten Wappenscheiben. Zeichnung: Hostettler Metallbau AG, Bern.**
- u.l.** **Wappenscheibe der Südseite: Die neuen Schutzrahmen wurden nach dem Vorbild der bereits seit Mitte des 20. Jahrhunderts bestehenden Schutzverglasungen gestaltet.**
- u.r.** **Provisorisch montierter Stahlrahmen, vor dem Einglasen der Wappenscheiben. Die gegenüber den Sturmstangen nach unten versetzte Montage der Rahmen erlaubt auf Höhe Fensterbank nur eine geringe Luftzirkulation in den Glaszwischenraum. Laut Fachbegleitung (Daniel Stettler) stellt dies jedoch im Mittelschiff kein Problem dar, da es sich nur um einzelne Felder handelt – anders als im Chor, wo Konvektion bei den langen Bahnen eine grosse Rolle spielte.**

Die Stahlrahmen wurden so ausgerichtet, dass sie von unten genau vor den horizontalen Sturmstangen zu hängen scheinen. Sie wurden gegenüber den Sturmstangen hierfür um einige Zentimeter nach unten versetzt aufgehängt. Dadurch entsteht aus der Perspektive des Betrachters kein sichtbarer Lichtspalt zwischen vorgehängtem Glasgemälde und Sturmstange. Seitlich verbleibende Spalten zum Fenstermasswerk wurden mit Blendblechen durch den Glaser abgedeckt.

Im originalen Glasfalz wurde VSG (Verbundsicherheitsglas) aus zwei Lagen ESG (Einscheibensicherheitsglas, extraweiss) eingekittet – auf der Nordseite wurden sechs Stück und auf der Südseite vier Stück neu eingebaut.

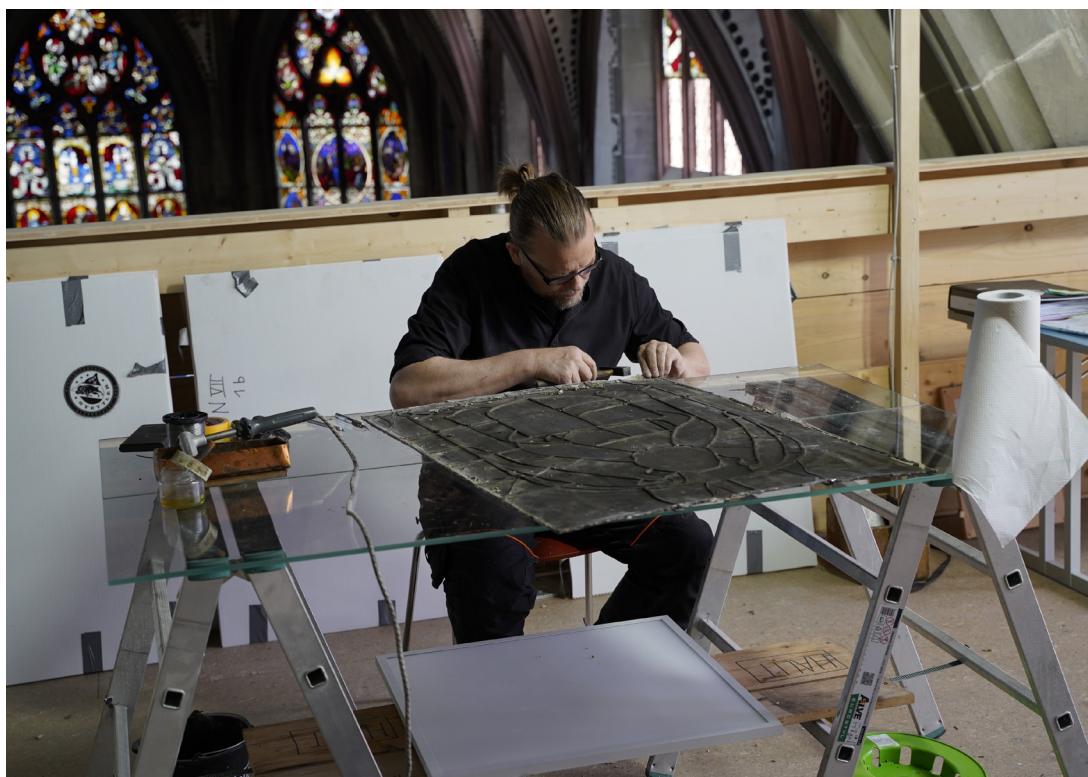
**Glasmaler Daniel Stettler bei der Arbeit im temporären "Glasatelier" auf der Gerüstplattform unter dem Mittelschiffgewölbe: Kitreste im Randbereich wurden mittels Skalpell und Reibholz abgetragen und wo nötig entfernt. Um das Risiko eines Transportes zu minimieren, wurden alle Wappenscheiben direkt vor Ort untersucht und wo nötig restauriert. Auch das Einglasen in die neuen Schutzrahmen erfolgte direkt vor Ort.**

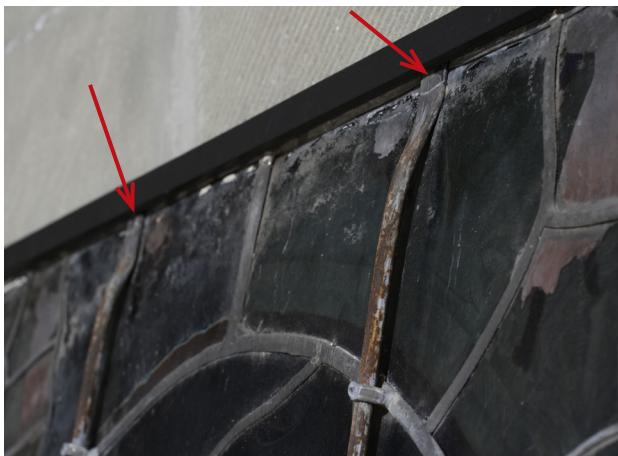
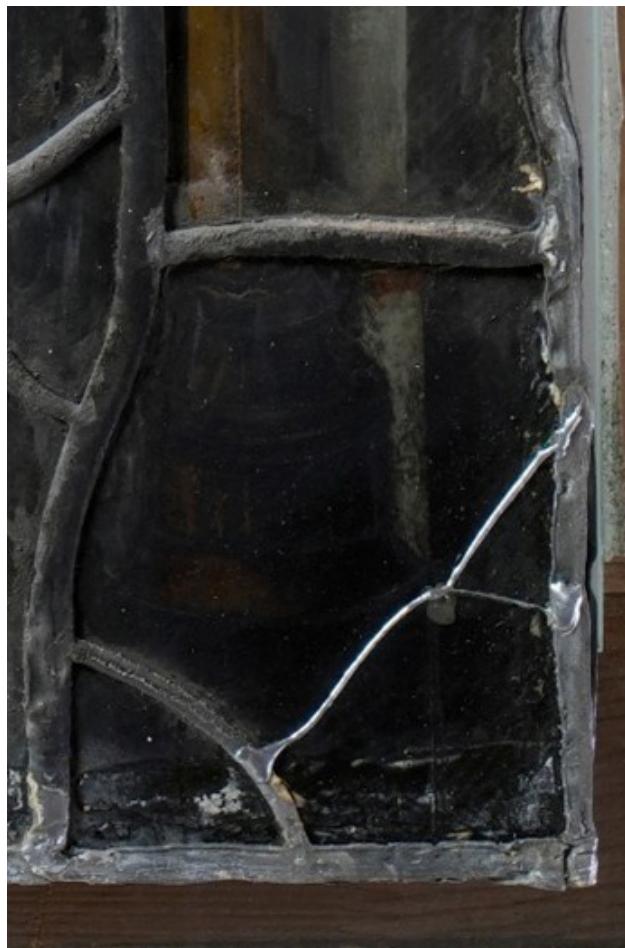
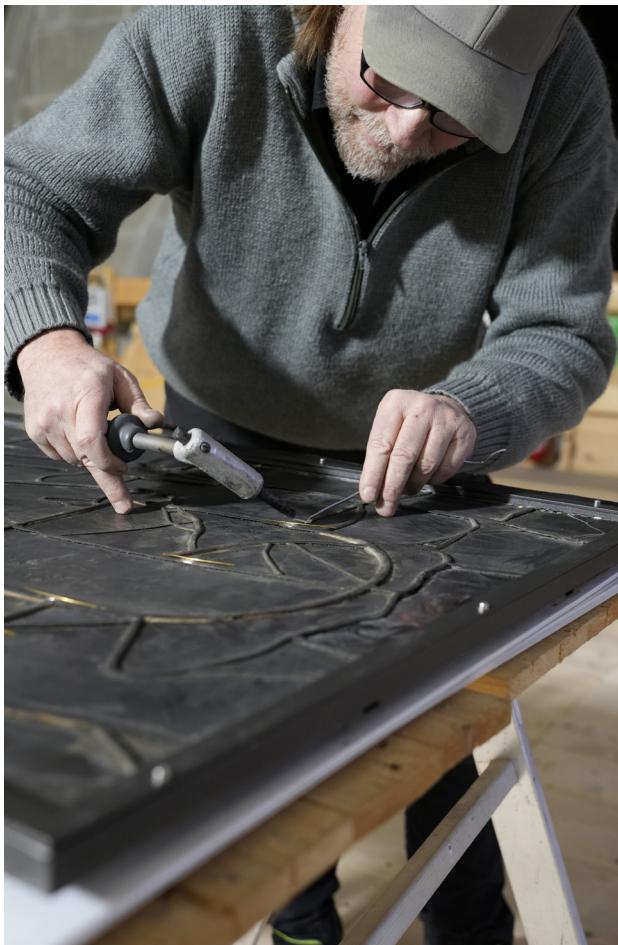
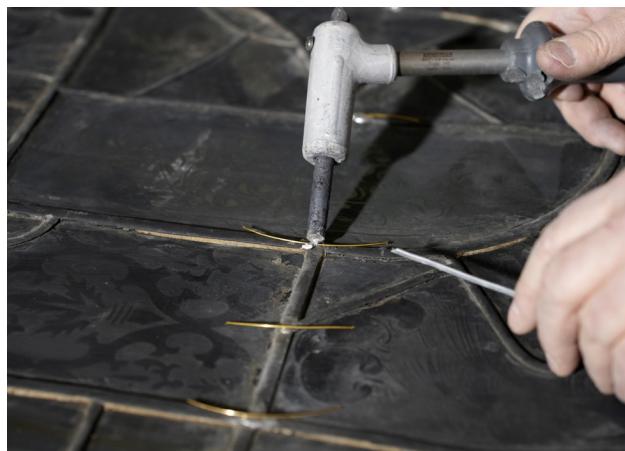
o.l.

**Die vertikalen Windeisen auf der Aussenseite (mit Bleihafte am Feld befestigt) wurden nicht demontiert und nur minimal in der Länge angepasst, damit sie in den Rahmen passen.**
