# Innenrestaurierung Mittelschiff

## Abschluss der Restaurierungsarbeiten im Mittelschiffgewölbe: Rückblick auf zwei intensive Jahre

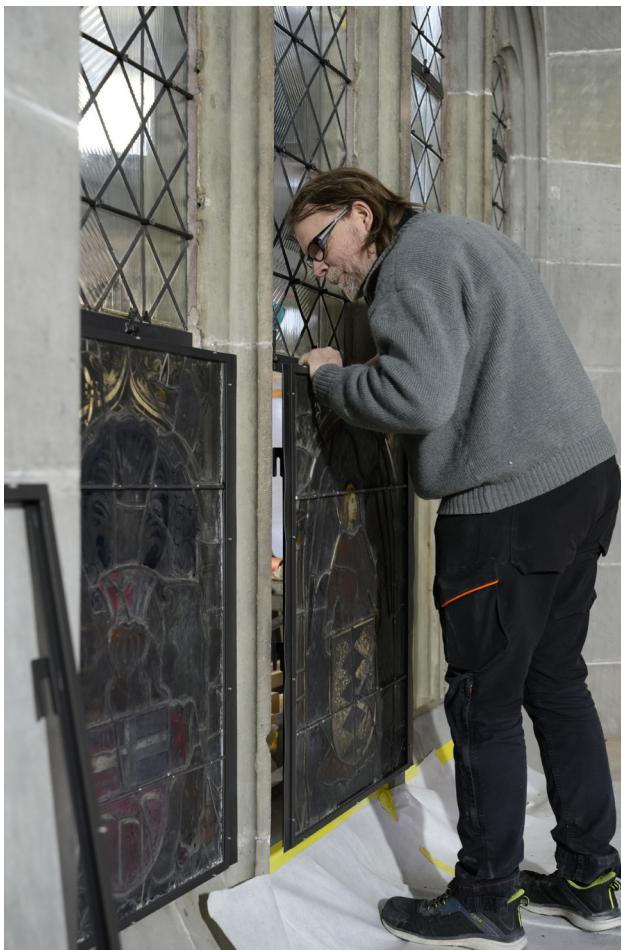
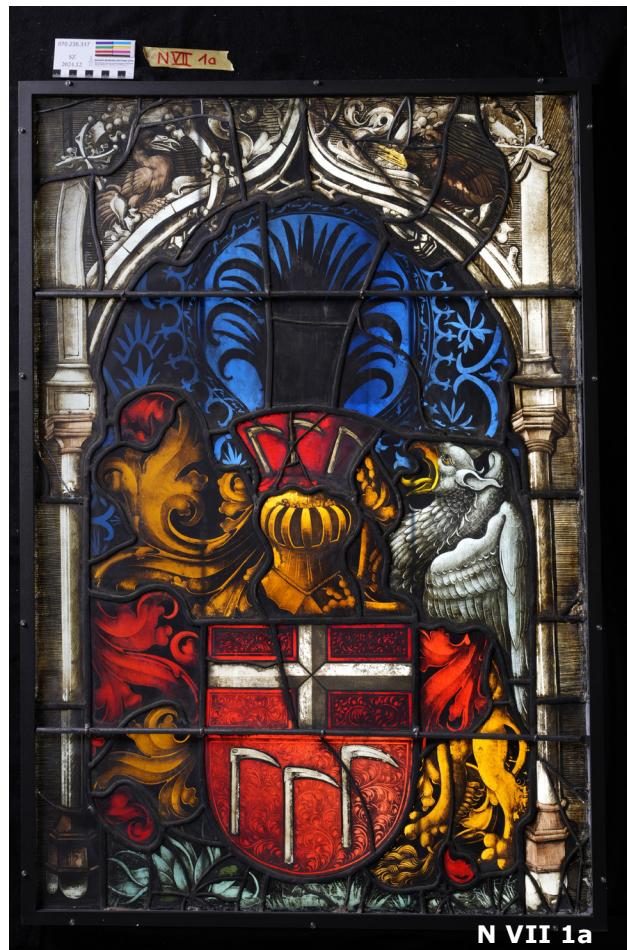
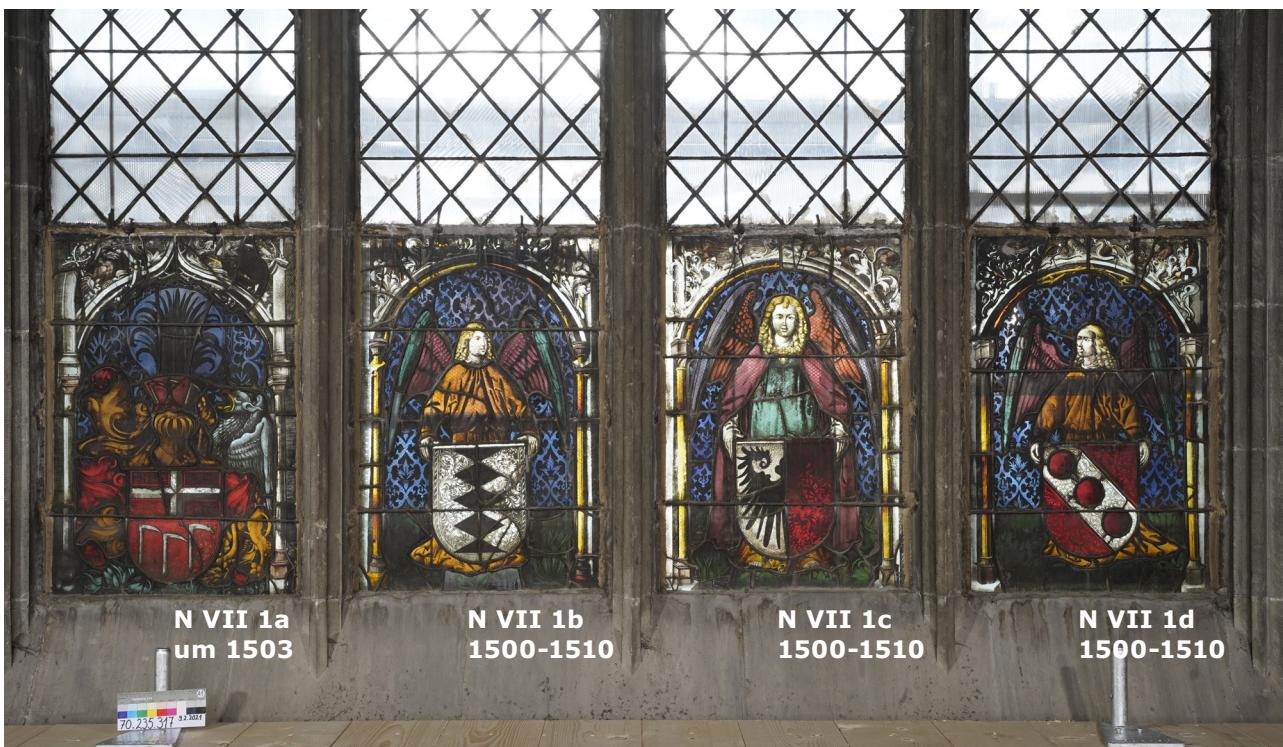
**Vorzustand der Wappenscheiben am Obergadenfenster 60 Nord. Die beiden Wappenscheiben waren bisher ungeschützt dem Wetter ausgesetzt.**

**Pünktlich zum Abbau der Gerüstplattform waren alle Wappenscheiben in Rahmen eingeglast und wieder vor Ort eingehängt.**

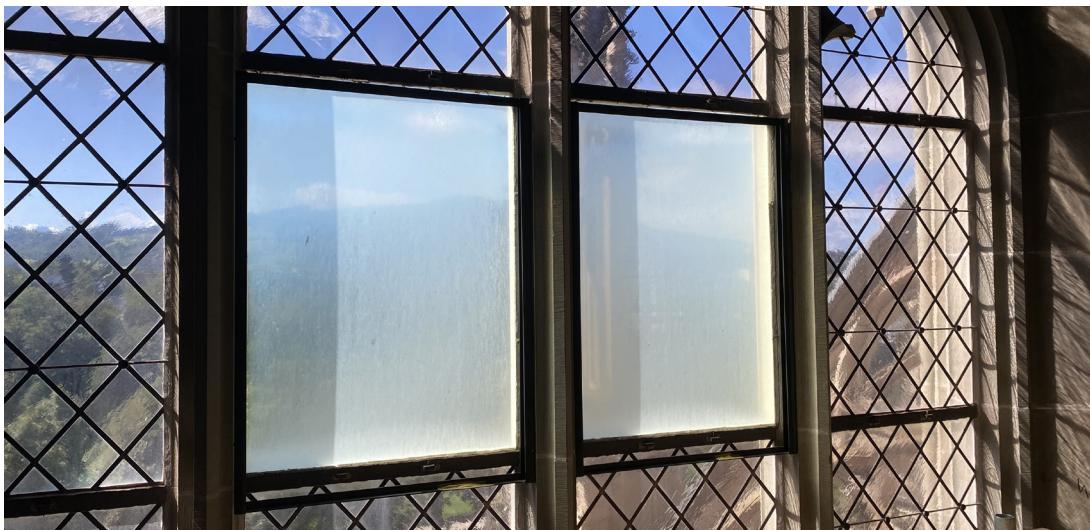
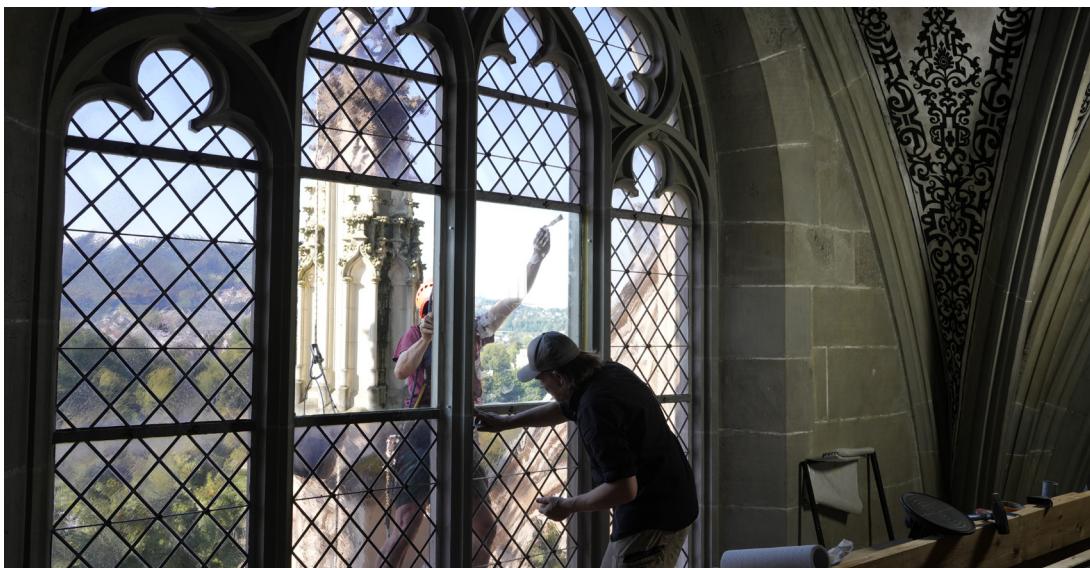
- o.** Blind gewordene und vergilzte alte Schutzgläser aus Plexiglas an der Südseite des Obergadens.
- u.** Neu eingegebauten Schutzgläser: VSG (Verbundsicherheitsglas) aus zwei Lagen ESG (Einscheibensicherheitsglas, extraweiss). Aussen wurden die Kittfugen vom Seil aus durch die Münsterbauhütte abgezogen.

Auf der Südseite wurden durch Daniel Stettler die bestehenden vergilbten Schutzgläser (Acrylglas) ausgetauscht und die bestehenden Aufhängevorrichtungen kontrolliert. Für den Einbau der neuen VSG-Gläser war teilweise Bauhüttenpersonal von aussen notwendig, gesichert mit Seil, um die Kittfugen sauber abziehen zu können. Auch die Montage der Abdeckschienen in Kittungen wurde durch die Bauhütte ausgeführt. Die Wappenscheiben wurden durch den Glaser gereinigt. In Absprache mit dem Vitrocentre wurden zudem einige wenige Sprungsicherungen mit Kupferband und Blei ausgeführt. Die ursprünglichen Bleinetze waren hier bereits im späten 19. und frühen 20. Jahrhundert fast ausnahmslos erneuert worden.

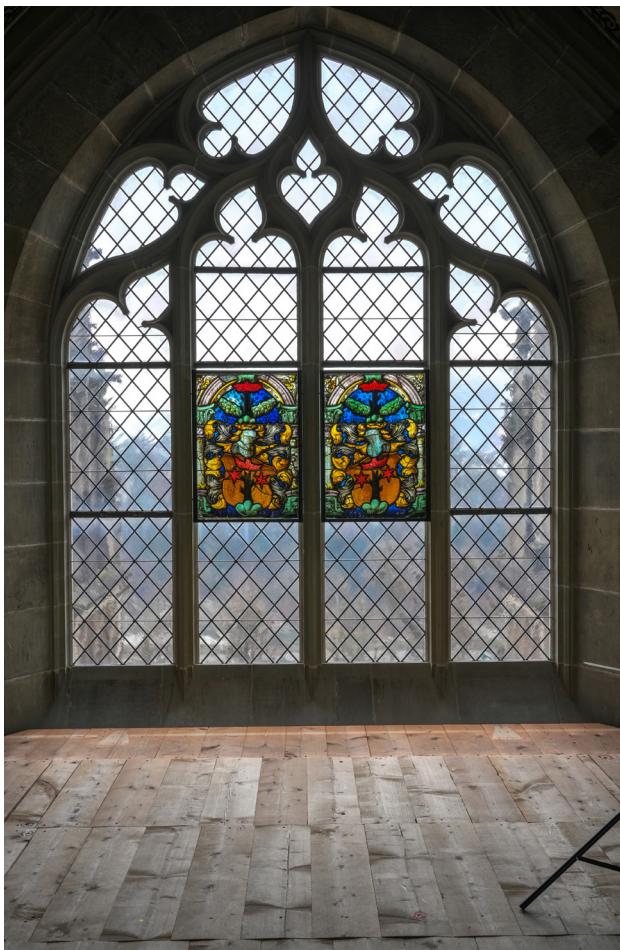
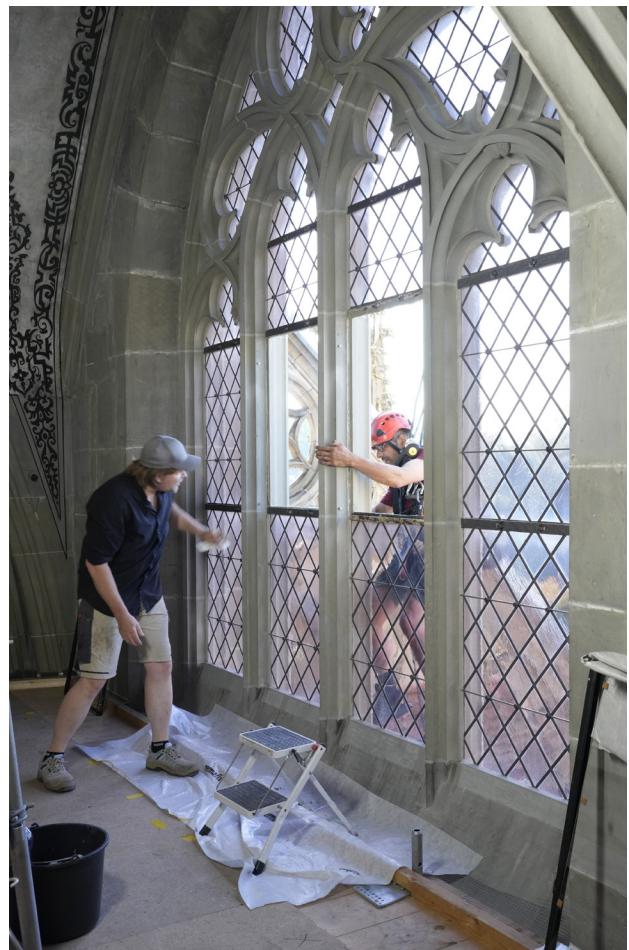
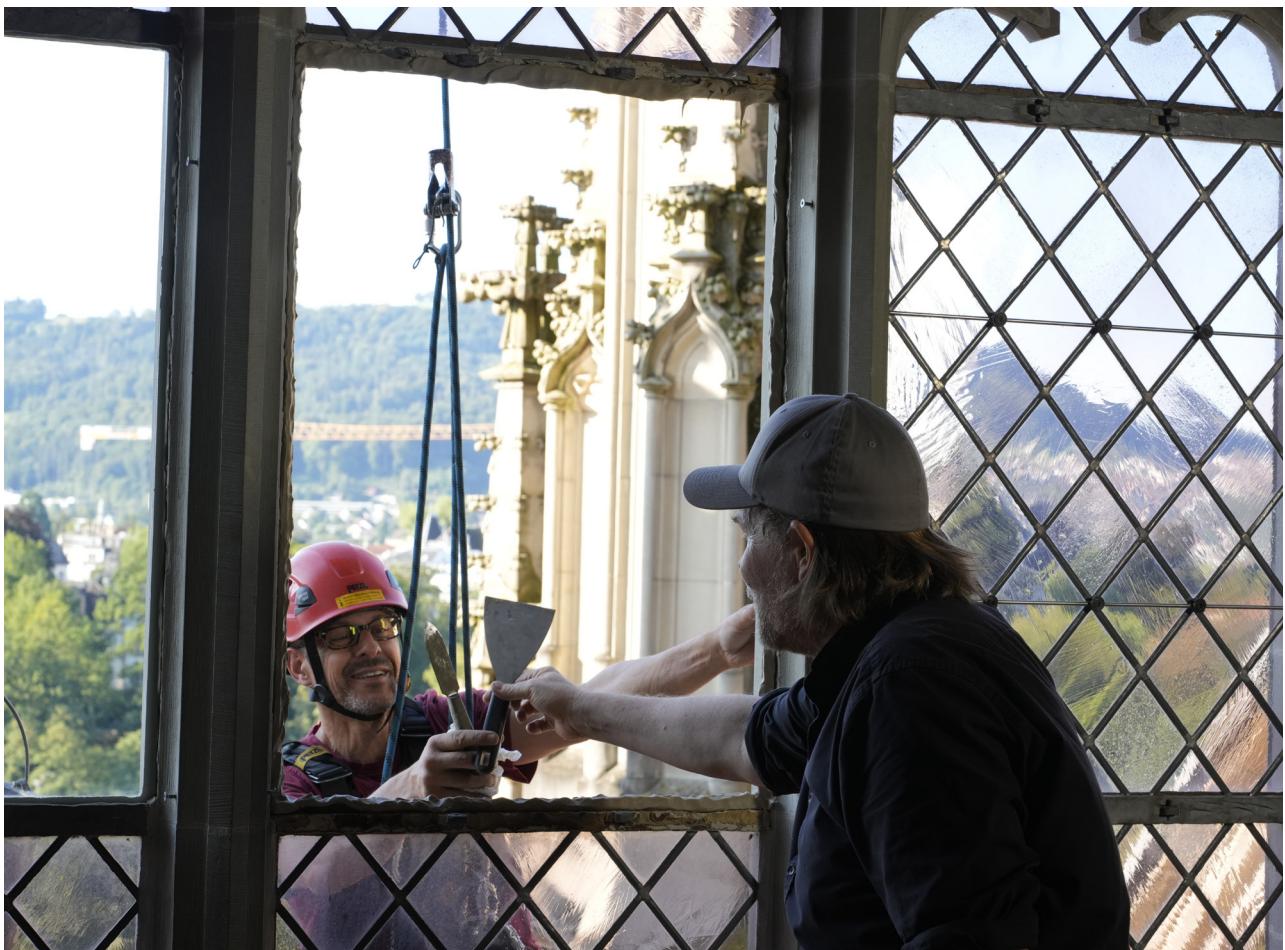
- o.l.** Obergadenfenster 60 Süd im Schlusszustand. Wieder eingehängte Wappenscheiben vor den neuen transparenten Schutzgläsern und gereinigte Rautenverglasung.
- o.r. und u.** Impressionen vom Einbau der neuen Schutzgläser. Glaser und Münsterbauhütte arbeiteten Hand in Hand.

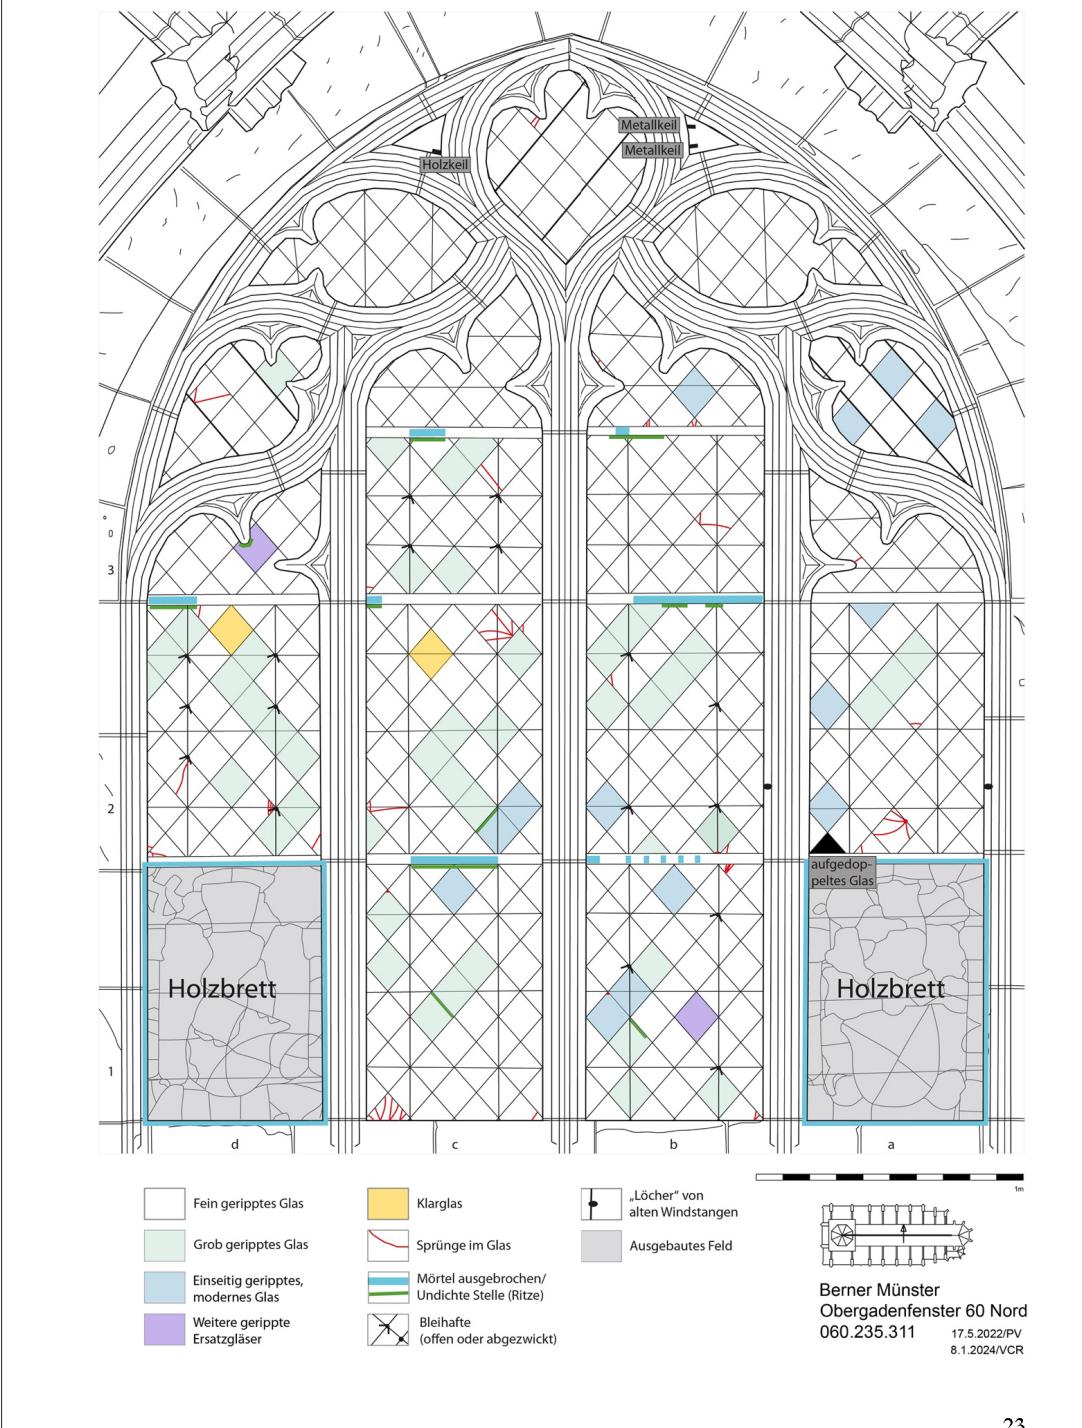
### 7.1. Erhaltungsschema Obergadenfenster 60 Nord

Die beiden mit farblosen Glasräuten verglasten Fenster gleichen in ihrer Machart und Substanz den beiden Obergadenfenstern 80 N und 90 N, die bereits 2016 von uns untersucht worden sind und zu denen ein Untersuchungsbericht vorliegt. Der Einbau der beiden Fenster 60 N und 70 N im Jahr 1831 ist durch Quellen sowie mehrere Inschriften belegt und fand demnach vier Jahre vor dem Einbau der Rautenfenster im Obergaden des Chors statt. Das Bleinetz und der Grossteil der Gläser dürften aus dieser Zeit stammen. Die Fenster zählen damit zu den wenigen Blankverglasungen im Obergaden des Münsters, die noch in ihrer ursprünglichen Form erhalten und dem vollständigen Ersatz durch neue Verglasungen in der 2. Hälfte des 20. Jahrhunderts entgangen sind. Sie sind Zeugnis eines in seiner Substanz in unserer Region nur selten so gut erhaltenen Verglasungstypus der ersten Hälfte des 19. Jahrhunderts. Die Fenster sollten – wie die Verglasungen 80 N und 90 N – in ihrer Form und Substanz konserviert, zurückhaltend restauriert und gepflegt werden. Die langfristige Erhaltung des originalen Bestands und zurückhaltende Reparatur und Pflege der Fenster sollte durch Aufnahme in den Wartungsplan des Münsters garantiert werden. Da die Obergadenfenster auf der Nordseite des Längsschiffs in der Vergangenheit schon einmal stark durch Hagel beschädigt wurden und starke Hagelgewitter in der Zukunft zunehmen dürften, empfehlen wir die Anbringung von Schutzgittern.

- o.** **Kartierung des Bestandes der Rautenverglasungen am Obergadenfenster 60 Nord.** Aus: Vitrocentre Romont, Sophie Wolf und Katrin Kaufmann: Berner Münster-Bestandsaufnahme der Obergadenfenster 60 Nord und 70 Nord, 10. Januar 2024.

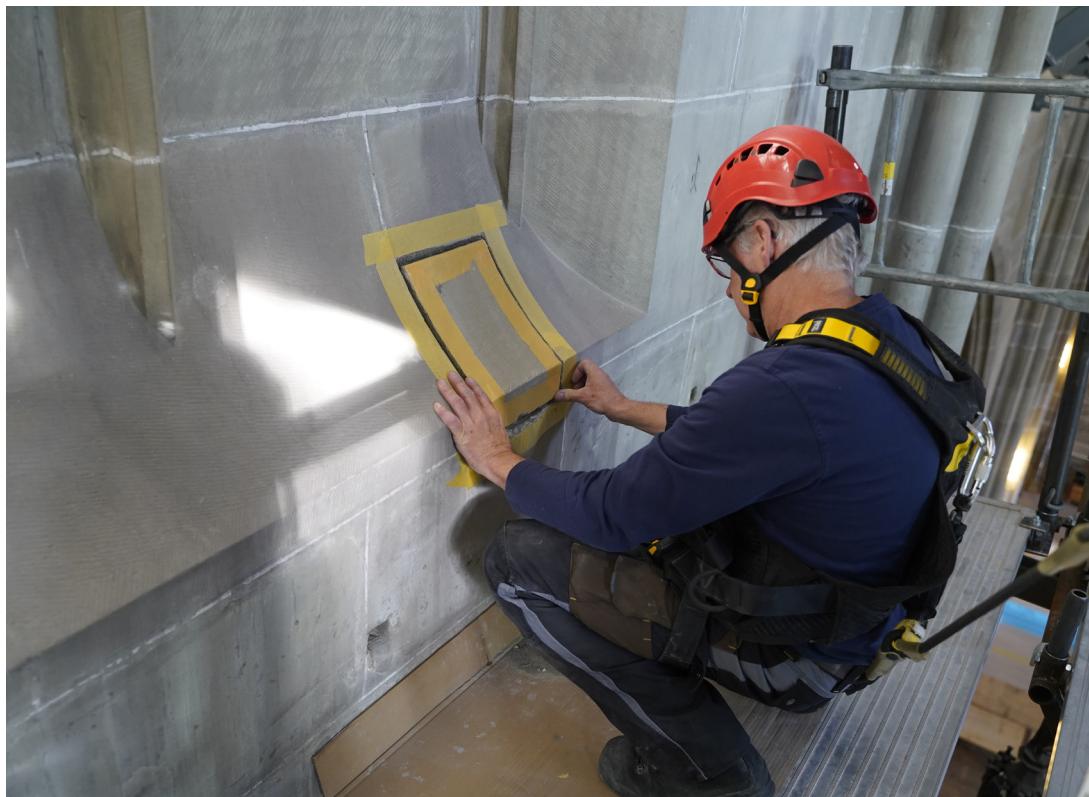
- o.** **Wiedereinbau der 2019 ausgebauten Vierungen am Obergaden in Etappen, parallel zum Ausbau der grossen Stahljoche. Die Auflager des Gerüstes von 1907 waren für die Gerüstplattform wiederverwendet worden (siehe Tätigkeitsbericht der Berner Münster-Stiftung 2021, Seiten 46-48).**
