Im Frühling/Sommer 2001 erarbeitete Martina Walker, Praktikantin der ETHZ, aufgrund von verschiedenen vorhandenen schriftlichen Grundlagen, eine Zusammenstellung aller bis anhin bekannten Fassadeneingriffe am Berner Münster. Eine Ergänzung der Daten wurde direkt am Bau, anhand von Angaben des Hüttenmeisters Martin Hänni und weiteren Mitarbeitern der Bauhütte, vorgenommen.

Eingriffe in die Gebäudehülle

Tätigkeitsbericht 2001
Berner Münster-Stiftung

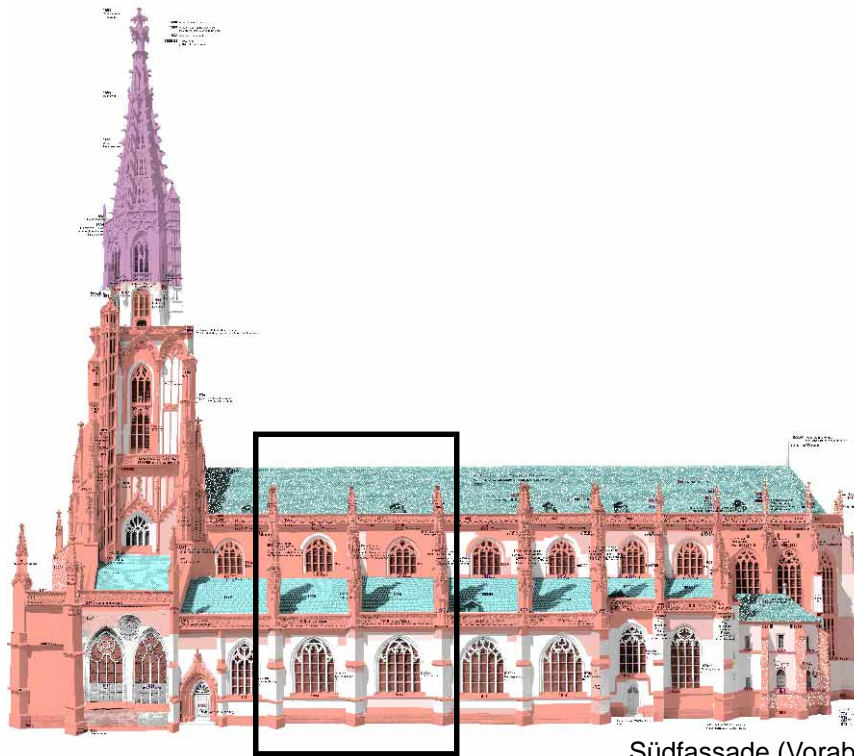
Südfassade (Vorabzug)

Vorabzug Südfassade, Stand Ende 2001/
M. Walker, erg. N. Ruef
(Einträge auf Fotos des Münstermodells, Swissminiature, Melide)

- Originalsteine
15./16.Jh*
- Turmausbau
1889-93
- Stein-Ersatz
< 50%
- Stein-Ersatz
> 50%
- Stein-Ersatz
100%
