Restaurierung Unteres Turmachteck

Gerüstabbau Turmachteck

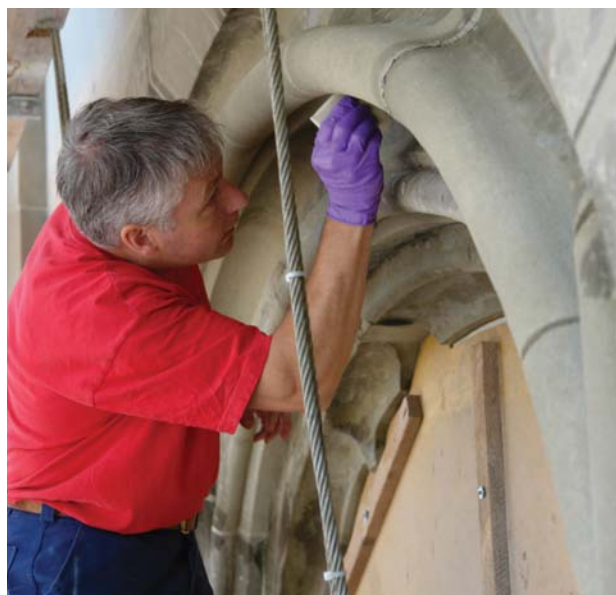
(o.) Restaurierung des Korbbogens über dem Fenstermasswerk West vor dem Versetzen der neuen Werkstücke.

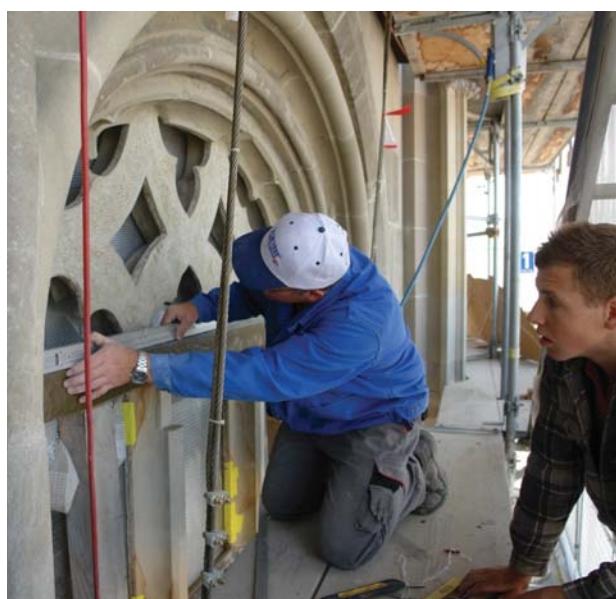
(m.) Vorbereiten zum Versetzen der Masswerkstücke. Deutlich zu sehen der intakte innere Bereich, welcher nicht ersetzt wurde.

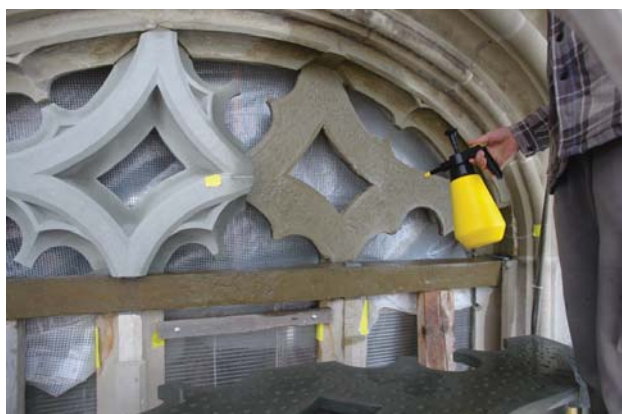
(u.l.) Intensives Befeuchten der Oberfläche vor dem Versetzen: Das neue Werkstück wird mit aufgezogenem pastösem Mörtel mit einer dünnen Pressfuge versetzt.

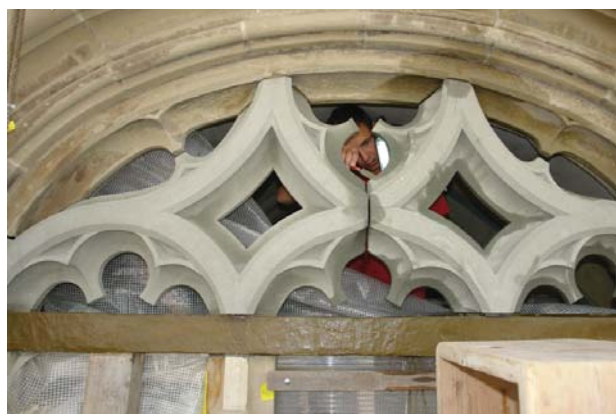
(u.r.) Schliessen der Stossfugen nach dem Versetzen.

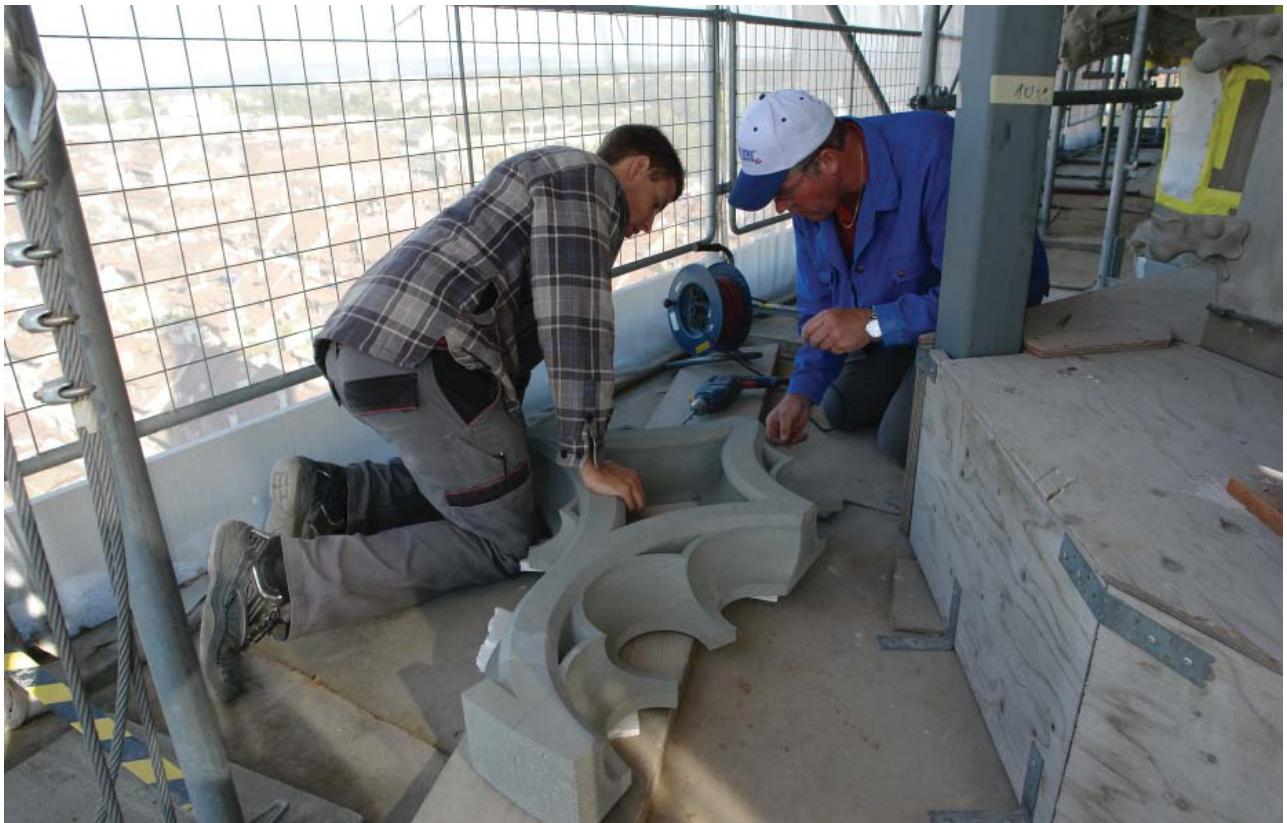
(o.) Anlieferung des neu gefertigten Masswerkstücks auf die Gerüstbasis. Bohren der Dübellöcher.

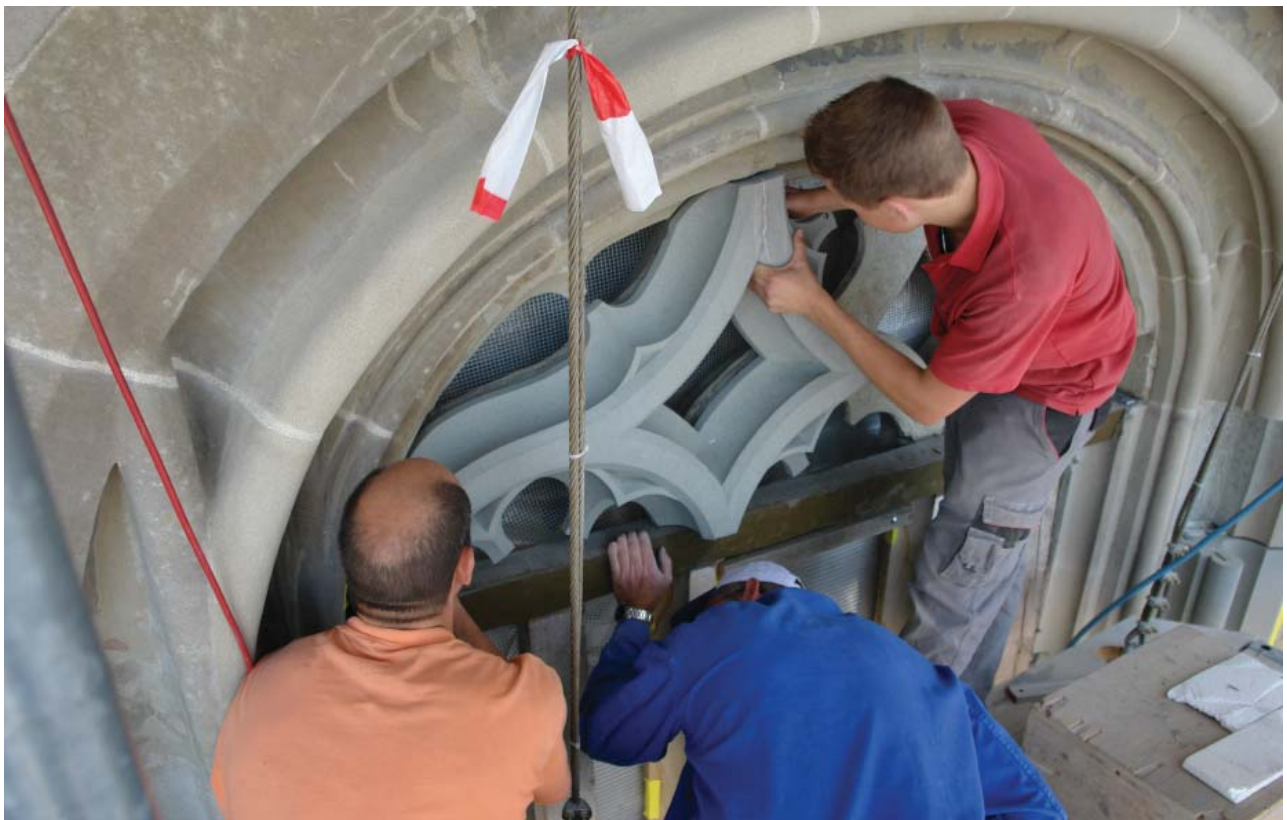
(u.) Einpassen des linken Masswerkstücks, Präzisionsarbeit mit einem fragilen Werkstück.

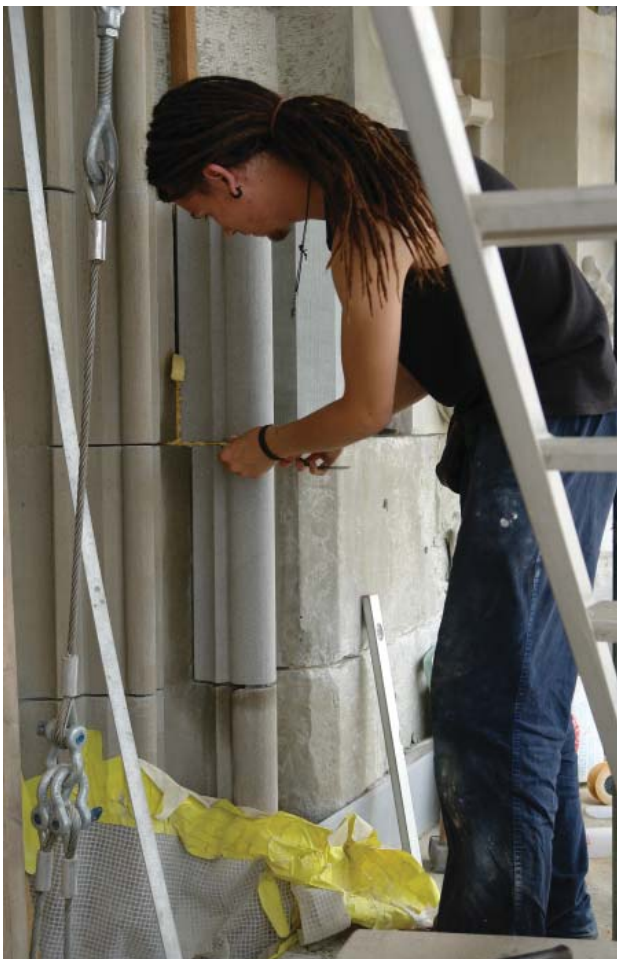
(u.l.) Einsetzen von Vierungen im Bereich der Fensterleitung West.

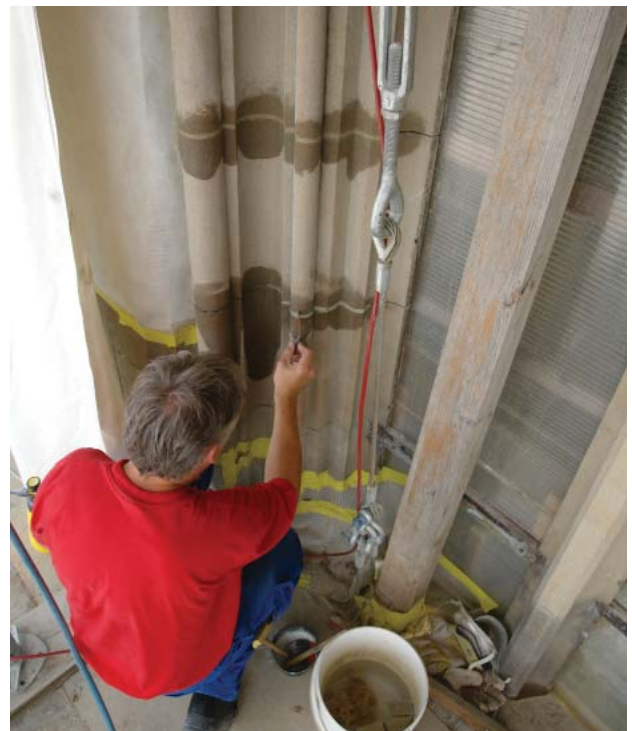
(u.r.) Schliessen von offenen Fugen.
