# Turmhelm / Turmachteck

## Innenausbau Turmwacht

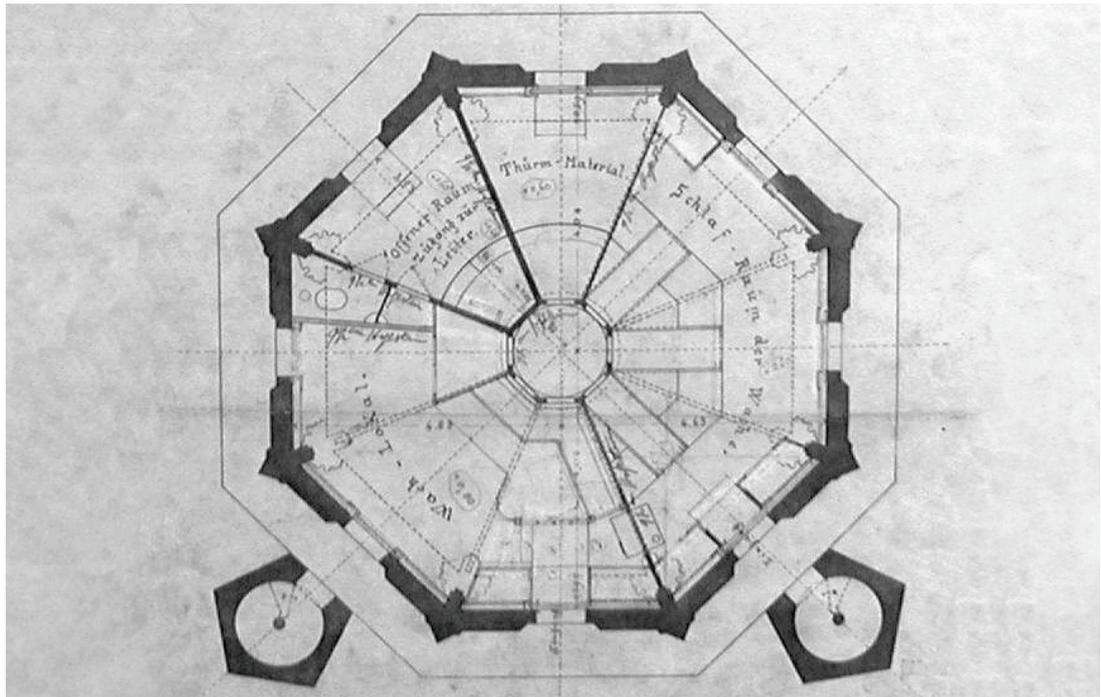
- o. Grundriss der Turmwacht mit den Einbauten.
- u. Wiedereinbau eines Teils der originalen Ausstattung in der Turmwacht.

In der Zwischenzeit wurde im Turmwächtergeschoss eine neue Stahlkonstruktion eingebaut. Diese ersetzt den Einbau aus dem 19. Jahrhundert und bildet das Grundgerüst für die Abspannungen mittels Zugankern, mit denen der filigrane Turmhelm gegen Erdbeben gesichert worden ist. Als Teil dieser Konstruktion, welche für Kontrollmessungen und Servicearbeiten zugänglich sein muss, wurde u. a. eine Treppe eingebaut, über welche das Publikum neu auf das Dach des Turmwächtergeschosses geführt werden kann. Im Turmwächtergeschoss selbst wurde ausserdem ein Teil der für periodische Arbeiten am Achteck und am Helm benötigten Infrastrukturen der Münsterbauhütte eingelagert. Diese umfassen u.a. Klettergurte und weiteres Material für Kontrollgänge am Turmachteck.
